RESOLUCION DIRECTORAL N° 000189-2025-DGPA-VMPCIC/MC

INFORME N° 000187-2025-DGPA-VMPCIC-ARD/MC

Asunto : REMITO INFORME DE INSPECCION Nº 008-2025-ADPC-SDPCICI-DDC ICA-AHC/MC DE PROTECCION PROVISIONAL DEL PAISAJE ARQUEOLOGICO "LÍNEAS Y GEOGLIFOS DE NASCA, SECTOR DE PAMPAS CHAUCHILLA SECTOR I, II, III, IV Y V"..

INFORME N° 000603-2025-DSFL-DGPA-VMPCIC/MC

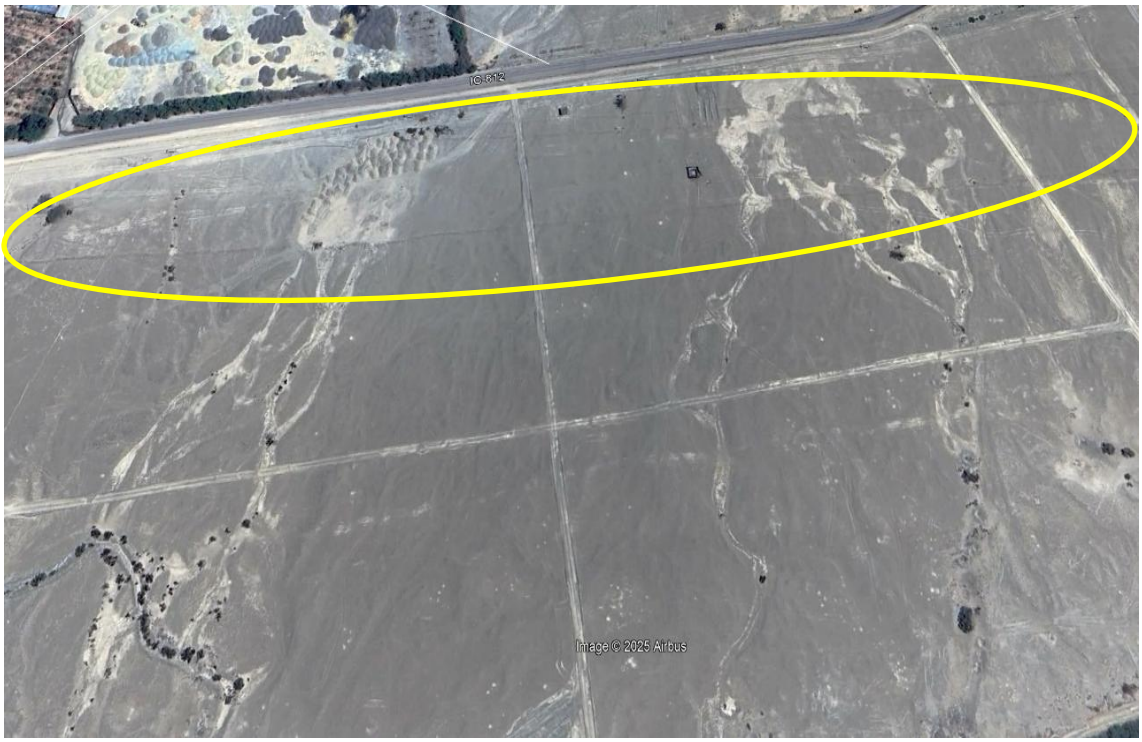
Foto 10. Vista satelital de Google Earth del geoglifo trapezoidal son cortados la ampliación agrícola que se encuentra dentro del polígono de las Líneas y Geoglifos de Nasca y Palpa, sector Pampas Chauchilla IV.

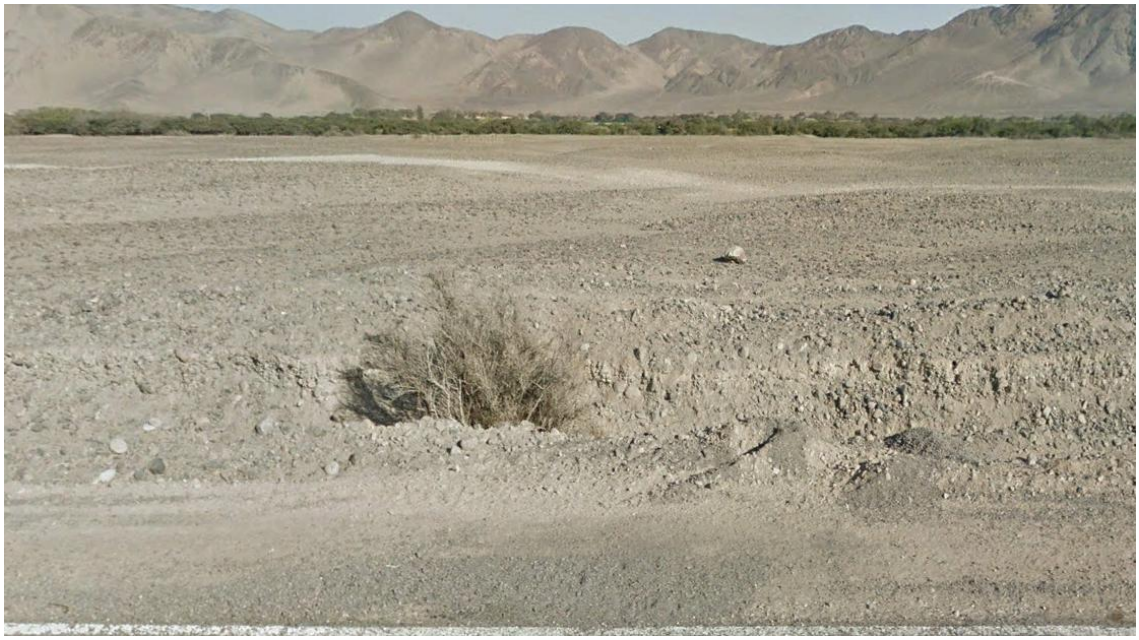
Foto 11. Vista panorámica de habilitaciones de trocha carrozable que se encuentra en el Paisaje Arqueológico Líneas y Geoglifos de Nasca y Palpa, sector Pampas Chauchilla IV.

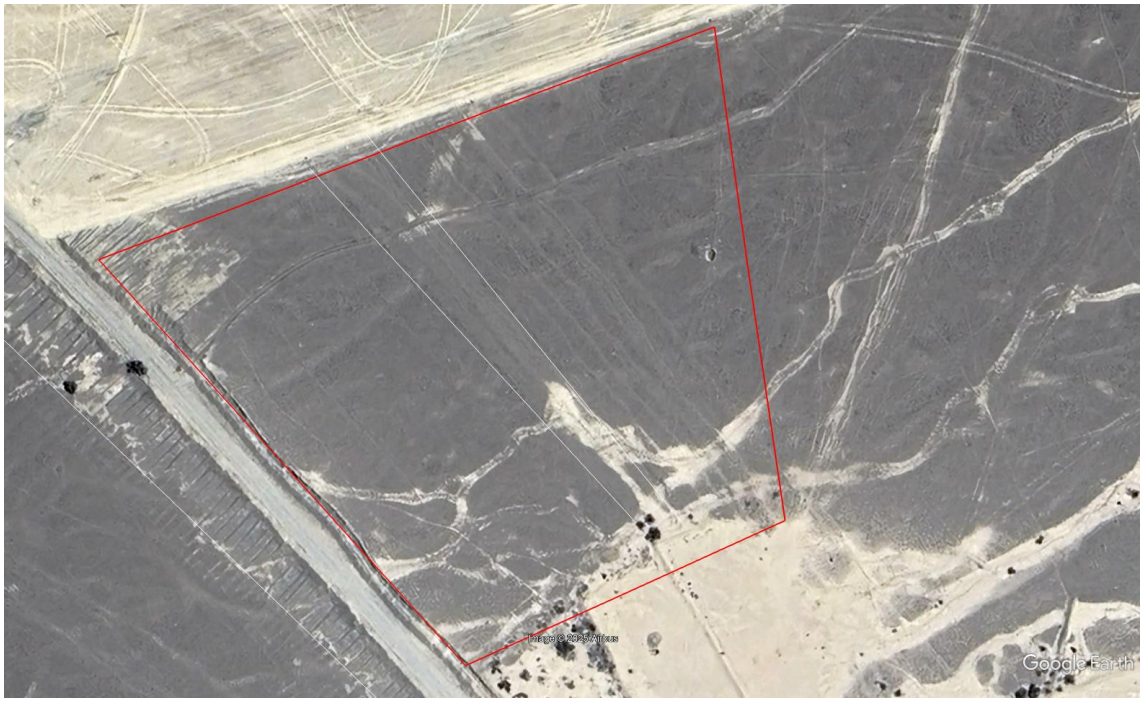
Foto 12. Vista panorámica de instalaciones de chozas precarias que se encuentra en el Paisaje Arqueológico Líneas y Geoglifos de Nasca y Palpa, sector Pampas Chauchilla IV.
