## RESOLUCIÓN DIRECTORAL N° 447-2019/DGPA/VMPCIC/MC

Artículo Primero.- Determinar la Protección Provisional del Sitio Arqueológico "Quebrada Higuera Sector II", ubicado en el distrito de Pacarán, provincia de Cañete, departamento de Lima.

**Asunto:** Remisión de Informe de Inspección realizado en el MAP Sitio Arqueológico "Quebrada Higuierón sector II", ubicado en el distrito de Pacarán, provincia de Cañete y departamento de Lima..

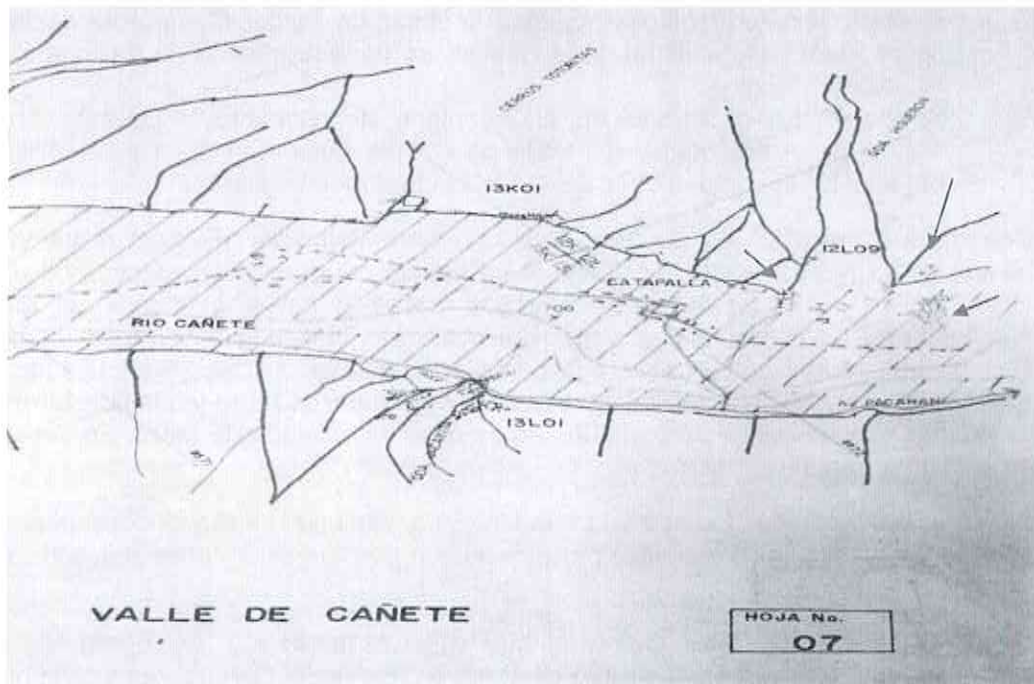
Vista del plano realizado en el Inventario del Catastro y Delimitación del Patrimonio Arqueológico del Valle de Cañete por Carlos Williams el año 1974, las flechas rojas, corresponde a los sectores con evidencias arqueológicas del Sitio Arqueológico Quebrada de Higuierón, la flecha superior corresponde al polígono del S.A. "Quebrada Higuierón" aprobado por RDN N°1142/INC de (17.05.2010), la flecha del lado derecho corresponde al S. A. "Quebrada Higuierón Sector II" y la flecha del lado izquierdo corresponde al Sitio Arqueológico "Quebrada Higuierón Sector III".
