RESOLUCION DIRECTORAL N° 000113-2024-DGPA-VMPCIC/MC

Asunto Informe de Viabilidad para la Protección Provisional del Sitio

Arqueológico de "Huamanmarca", ubicado en el distrito de Santa

Lucía, provincia de Lucanas, departamento de Ayacucho.

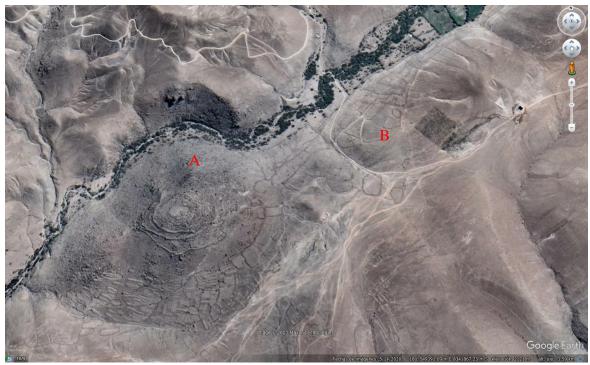
Imagen 02: Sector A y B del Sitio Arqueológico de "Huamanmarca". Fuente: Google Earth 14/05/2020.

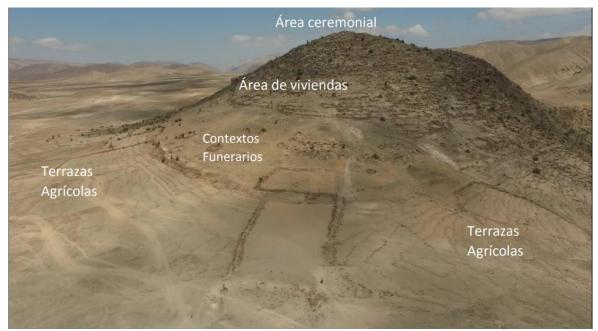
Imagen 03: Sector A, del Sitio Arqueológico de Huamanmarca. Véase el patrón de asentamiento (Informe Técnico N° 000005-2021-DDC ICA-AYA/MC).

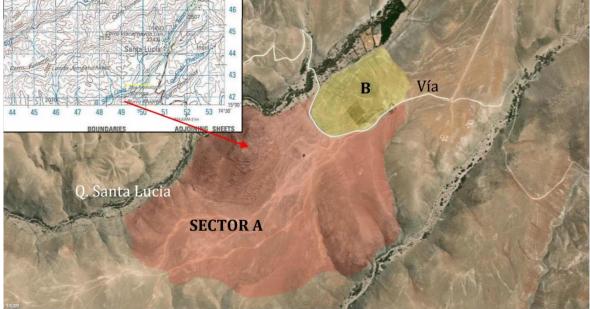
Imagen 08: Ubicación referencial del Sector A (en rojo) y B (en amarillo) del Sitio Arqueológico de "Huamanmarca". Véase la vía Uchuytambo-Santa Lucía (Informe Técnico N° 000005-2021-DDC ICA-AYA/MC).
