### RESOLUCION DIRECTORAL N° 000104-2020-DGPA/MC

ARTÍCULO PRIMERO.- DETERMINAR la Protección Provisional del Monumento Arqueológico Prehispánico Cerro Guitarra (Sección Este), ubicado en el distrito de Lagunas, provincia de Chiclayo, departamento de Lambayeque.

Asunto : PROTECCIÓN PROVISIONAL ZONA ARQUEOLÓGICA

### INFORME N° 000033-2020-DSFL-MDR/MC

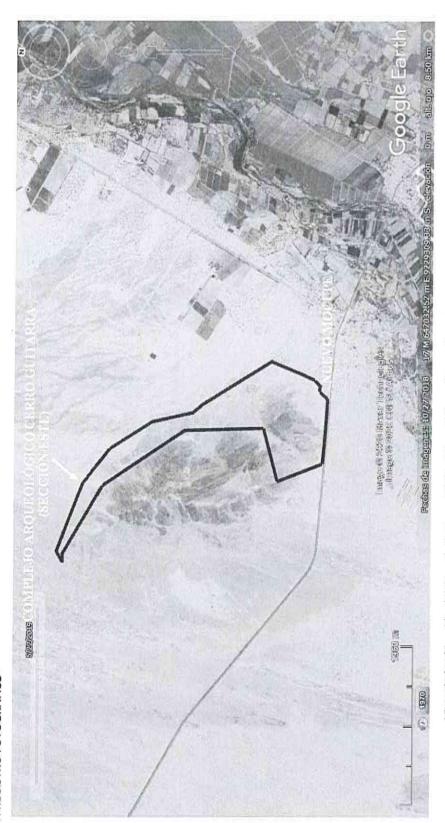
Vista de la ubicación del Complejo Arqueológico Cerro Guitarra (sección Este) y el centro poblado Nuevo Mocupe

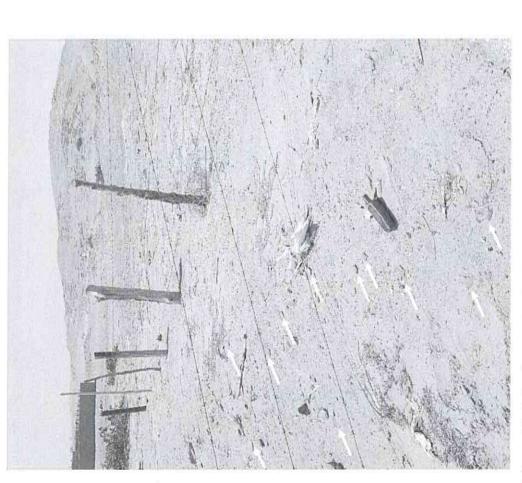
Vista de afectación y material arqueológico (cerámica prehispánica) dentro del Complejo Arqueológico Cerro Guitarra (sección Este). Este material se ubica en la coordenada UTM (WGS84): 648132E, 9228566N.

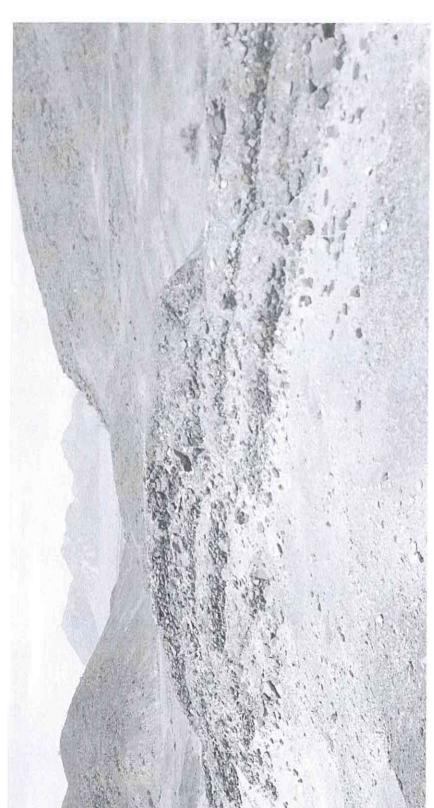
Vista de parte interna de muralla prehispánica que presenta parapetos ubicada dentro del Complejo Arqueológico Cerro Guitarra (sección Este). Esta parte de la muralla se ubica en la coordenada UTM (WGS84): 648389E, 9228902N. La parte sur de la muralla se encuentra en la coordenada UTM (WGS84): 648296E, 9228556N.
