RESOLUCION DIRECTORAL N° 000109-2020-DGPA/MC

ARTÍCULO PRIMERO.- DETERMINAR la Protección Provisional de la Zona Arqueológica Monumental Collud-Zarpan, ubicada en el distrito de Pomalca, provincia de Chiclayo, departamento de Lambayeque.

Asunto : Determinación de la protección provisional de la Zona Arqueológica Monumental Collud-Zarpan, ubicada en el distrito de Pomalca, provincia de Chiclayo, departamento de Lambayeque.

V. REGISTRO FOTOGRÁFICO

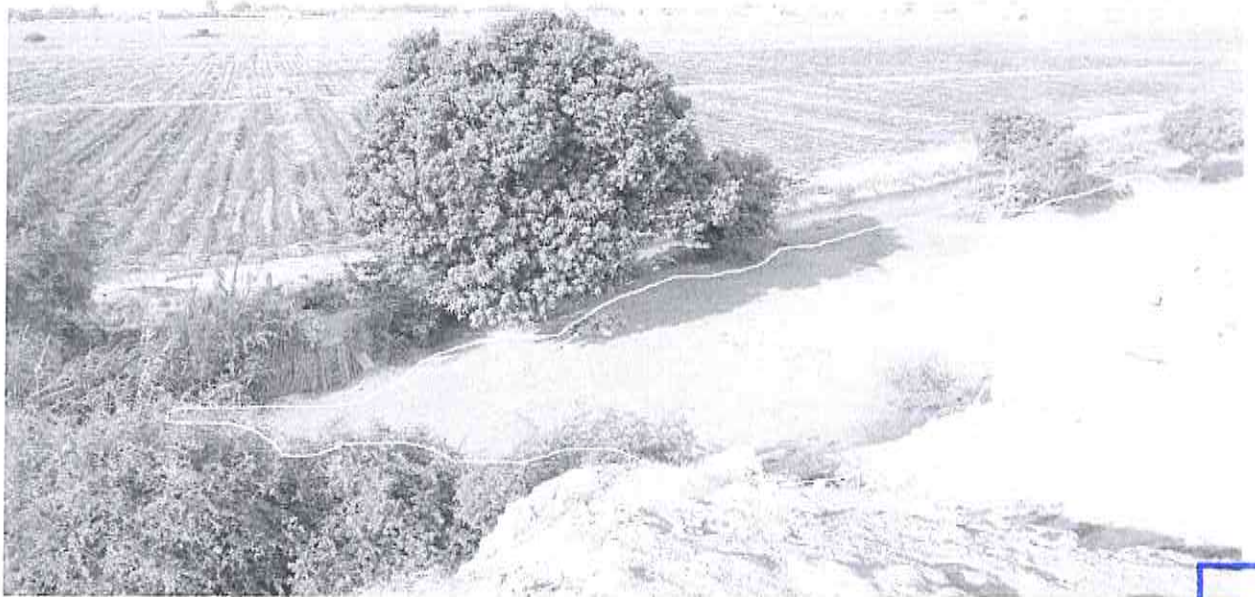
Vista de la afectación dentro de la Zona Arqueológica Monumental Collud-Zarpán (señalado con línea blanca)

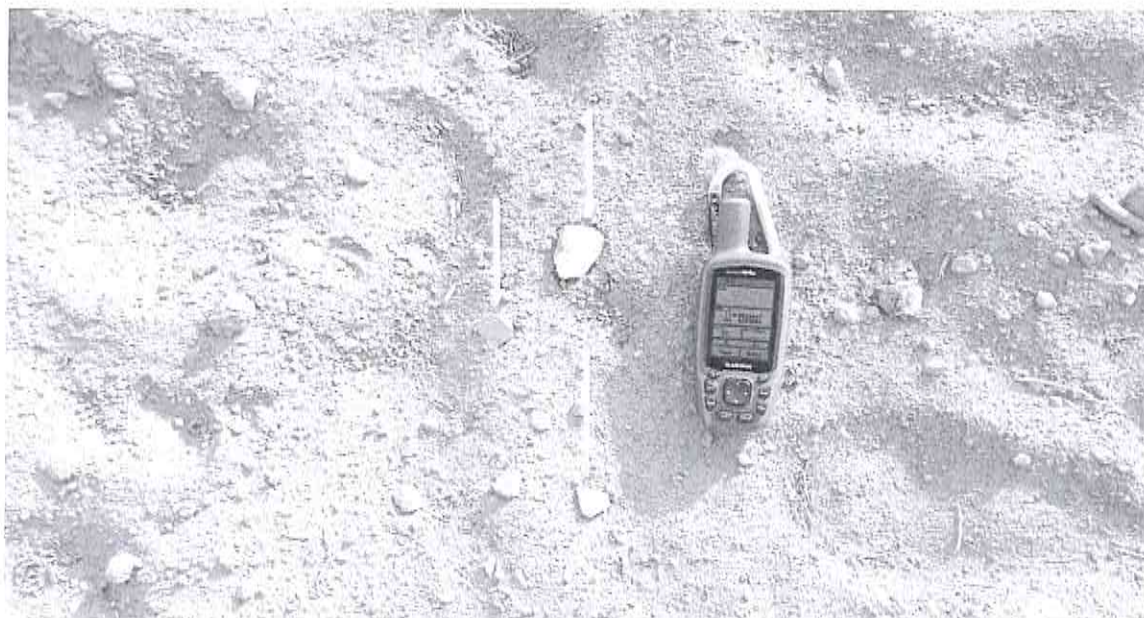
Restos arqueológicos (cerámica prehispánica – señaladas con flechas blancas) asociados a la afectación dentro de la Zona Arqueológica Monumental Collud-Zarpán. Estos restos se ubican en la coordenada referencial UTM (WGS84): 635647E, 9250040N.

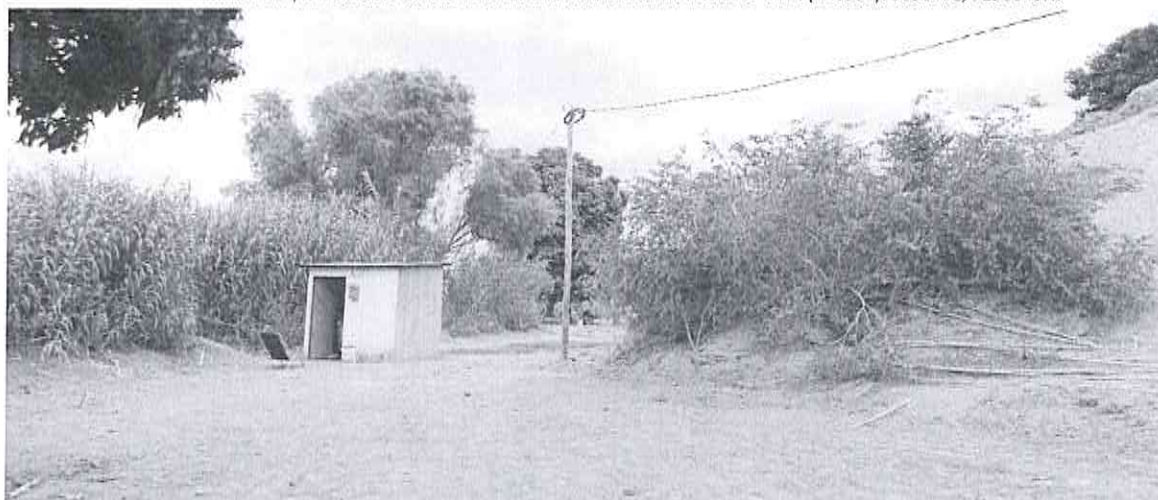
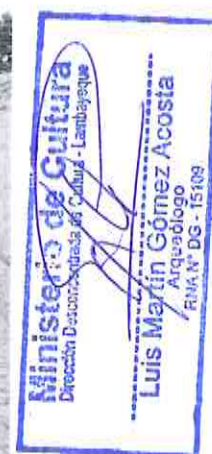
Caseta prefabricada de madera, sirve de almacén de herramientas y lugar de descanso para las personas que afectaron el Sitio Arqueológico Collud.

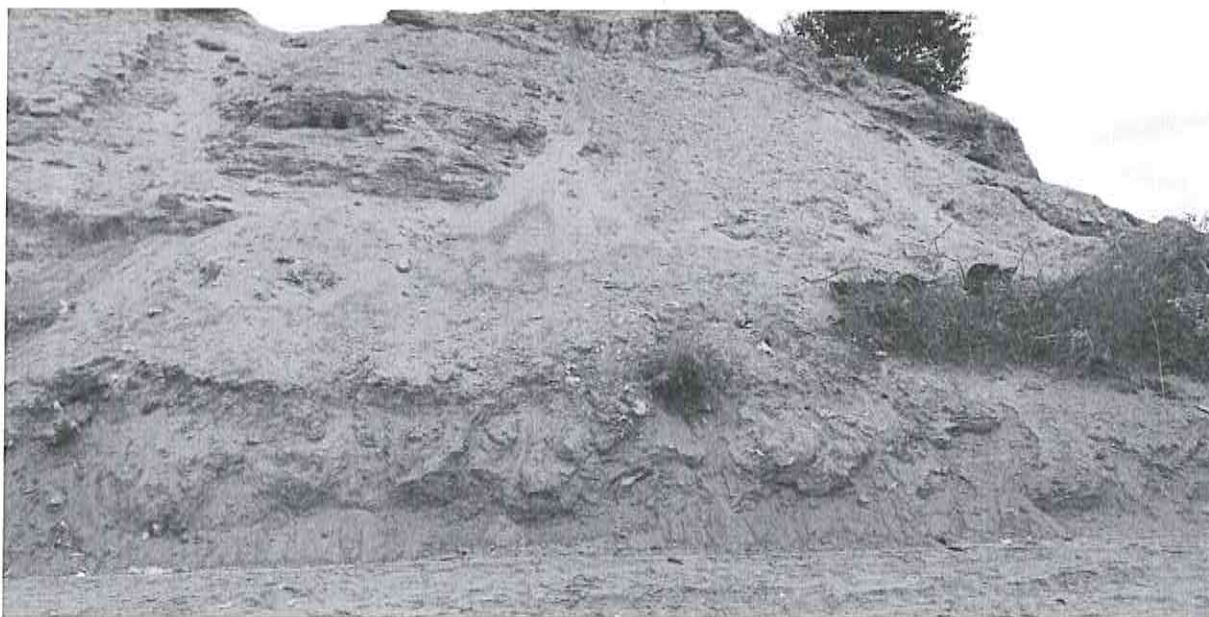
Fotografía que muestra el corte y perfilado de ladera del montículo del sitio arqueológico Collud.
