## RESOLUCION DIRECTORAL N° 000315-2020-DGPA/MC

**ARTÍCULO PRIMERO.-** DETERMINAR la Protección Provisional del Sitio Arqueológico Yerbabuena, ubicado en el distrito de Calango, provincia de Cañete, departamento de Lima.

Asunto : Remisión del Informe de inspección al Sitio Arqueológico Yerbabuena, para solicitar protección provisional.

**INFORME DE INSPECCIÓN N° 006-2020-DFA/DCS/DGDP/VMPCIC/MC**

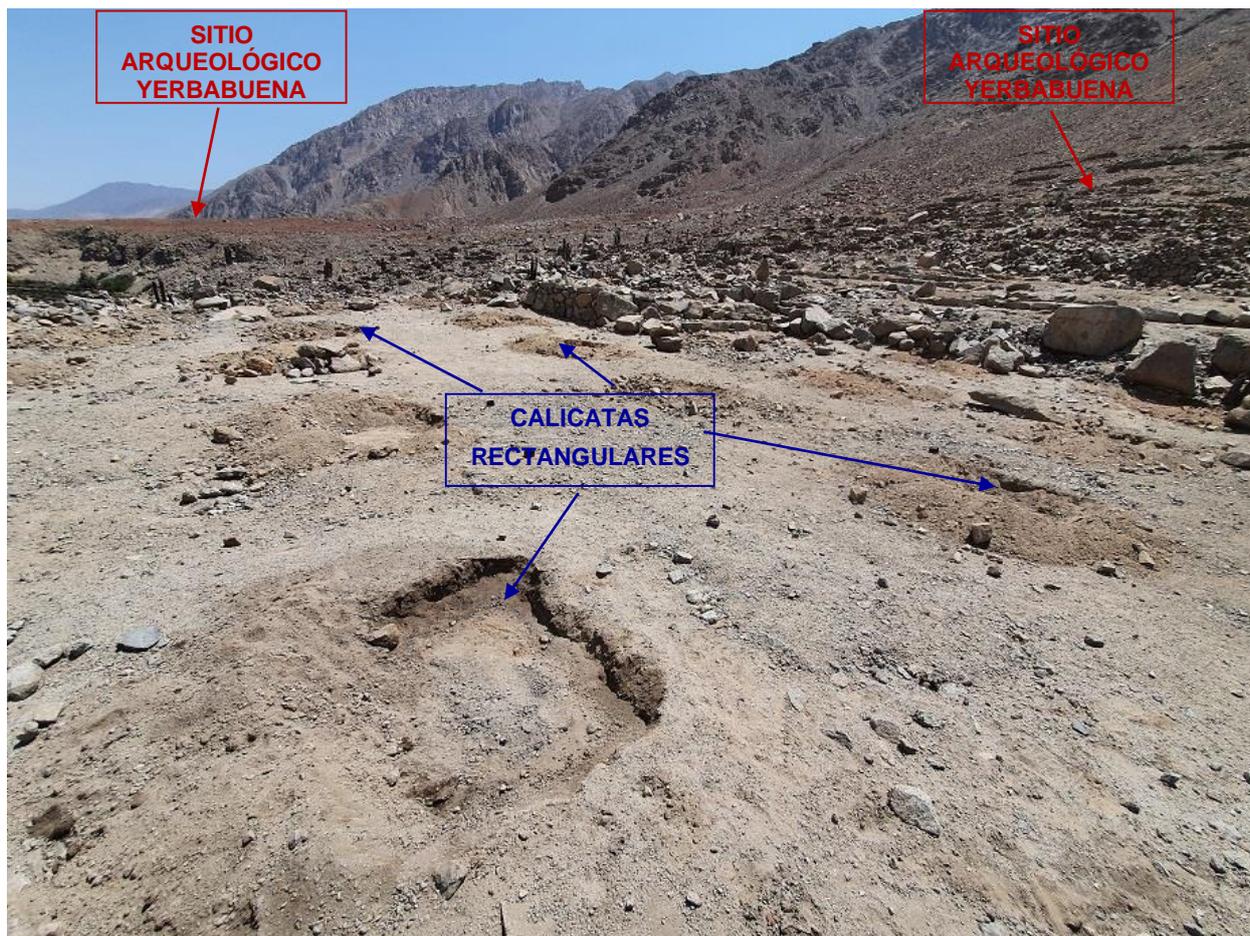
**Foto 1:** Sitio Arqueológico Yerbabuena. Vista panorámica, de las caligatas de forma rectangular donde pretender sembrar plantas tipo TUNA, en medio e interior del Sitio.

- 3.5. En consecuencia, indica en su apartado IV.b, como medidas preventivas recomendadas ante la afectación verificada al bien integrante del patrimonio cultural de la Nación, la monumentación con hitos en los vértices y la colocación de un muro de señalización.

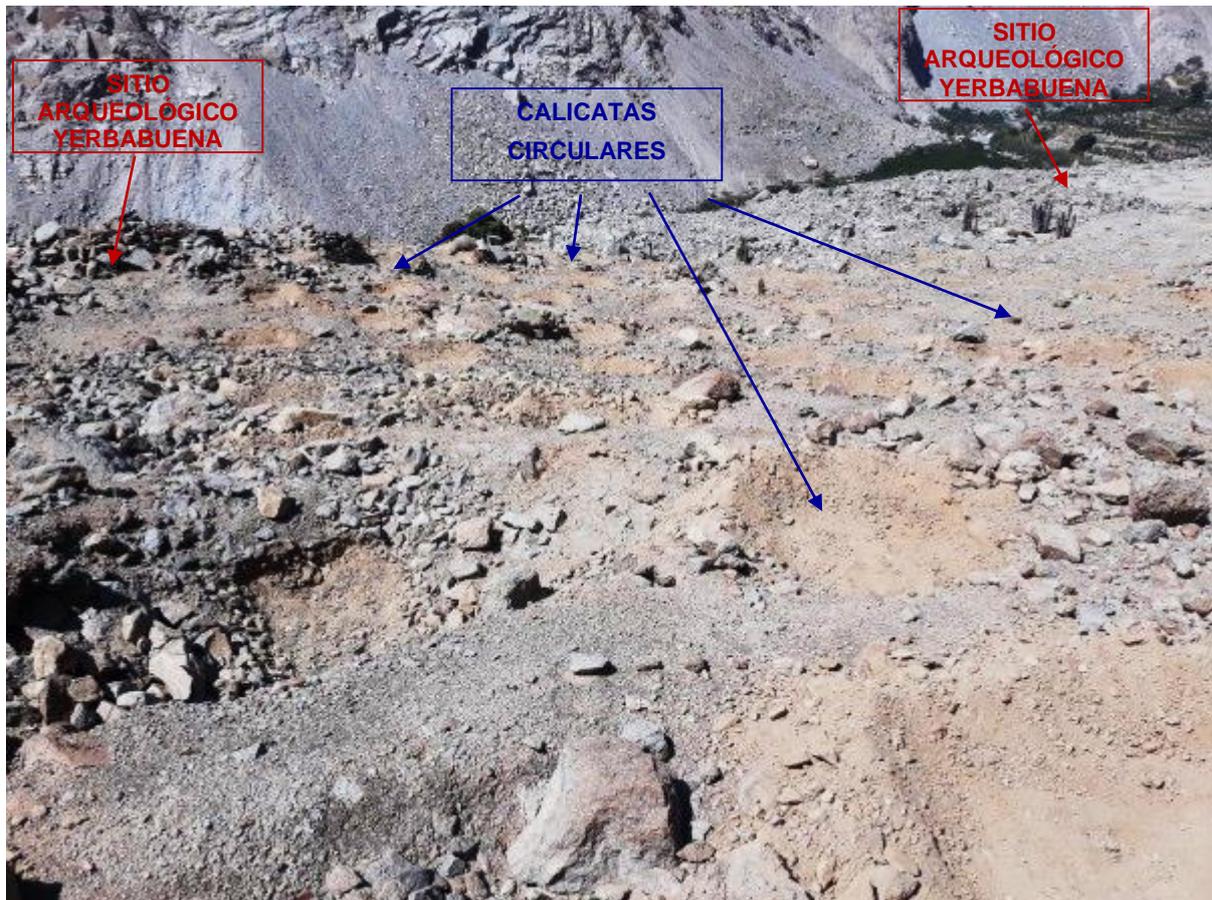
**Foto 2:** Sitio Arqueológico Yerbabuena. Vista panorámica, de las calicatas de forma rectangular donde pretender sembrar plantas tipo TUNA, en medio e interior del Sitio.

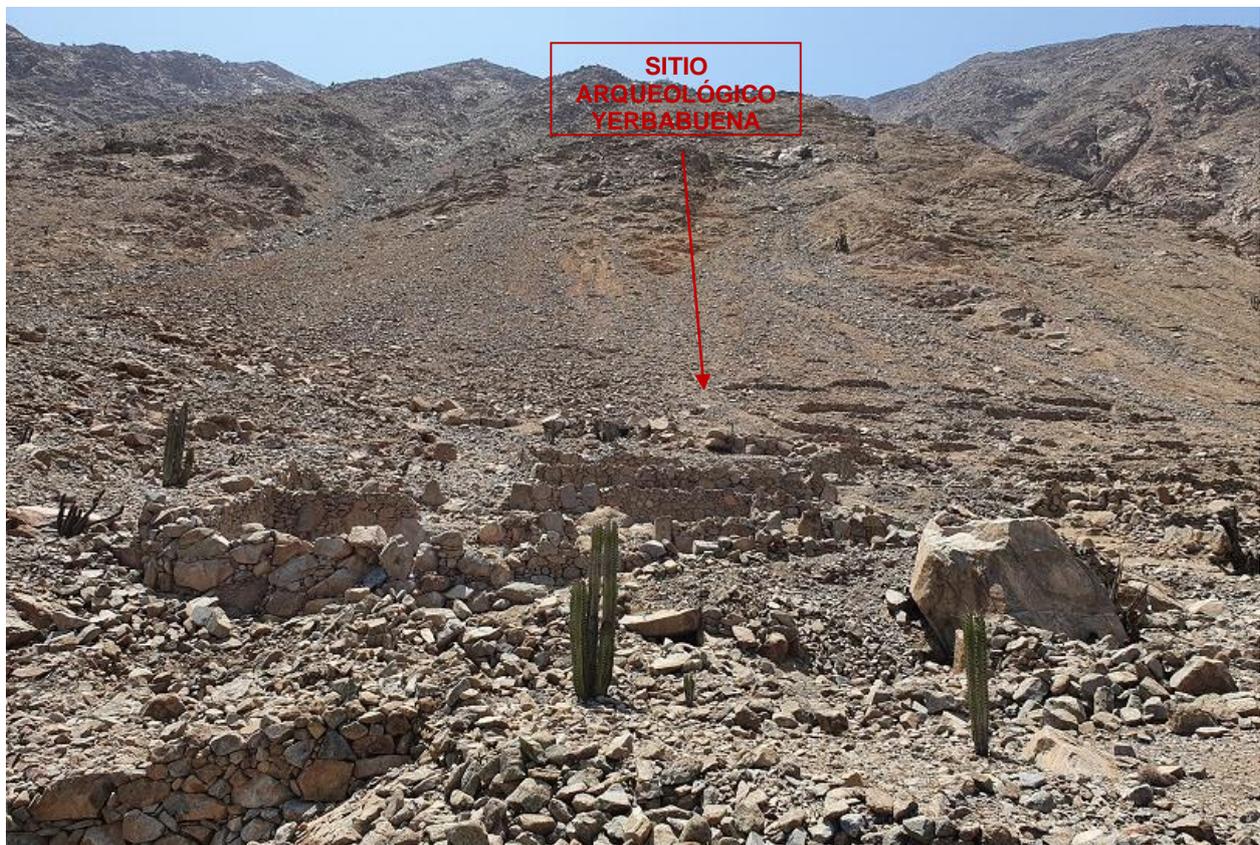
**Foto 5:** Sitio Arqueológico Yerbabuena. Vista panorámica, de todo el sitio, NOTESE los diversos recintos rectangulares.

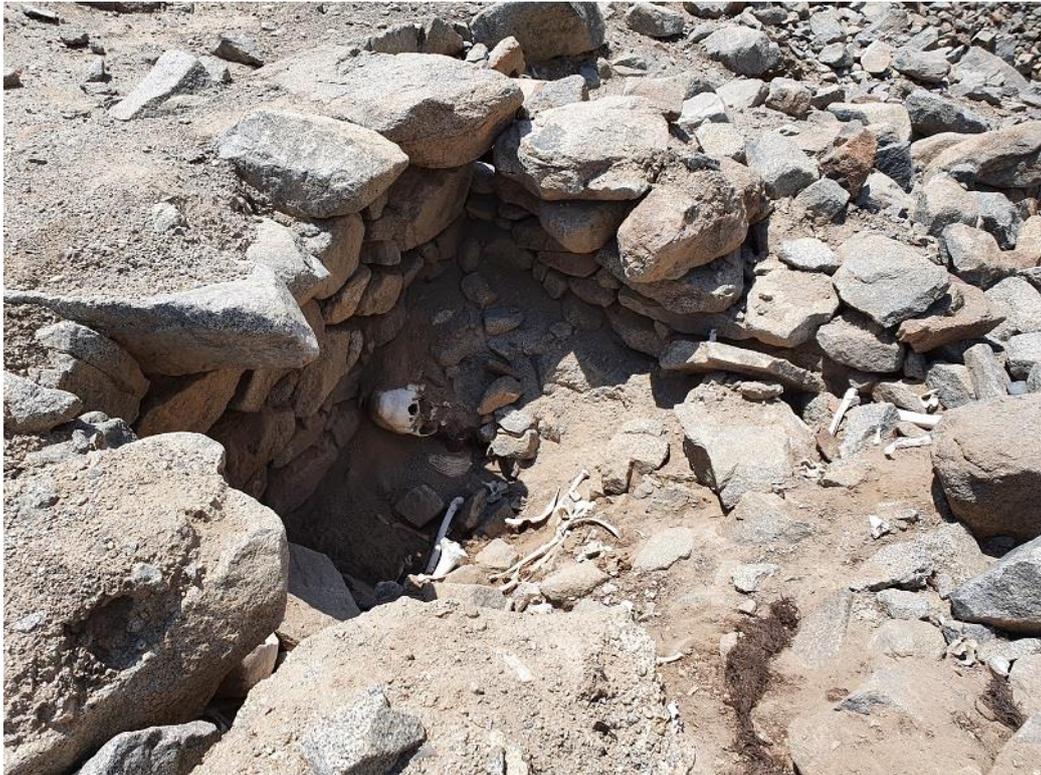
**Foto 6:** Sitio Arqueológico Yerbabuena. Vista en detalle de una estructura que contiene en su interior un contexto funerario, nótese las osamentas en su interior.
