## RESOLUCION DIRECTORAL N° 000065-2021-DGPA/MC

## INFORME N° 000075-2021-DGPA-ARD/MC

**Asunto :** SE REITERA SOLICITUD DE PROTECCIÓN PROVISIONAL DEL COMPLEJO ARQUEOLÓGICO MONUMENTAL CERRO REQUE - SECTOR A (DISTRITOS DE ZAÑA Y REQUE, PROVINCIA DE CHICLAYO, DEPARTAMENTO DE LAMBAYEQUE)

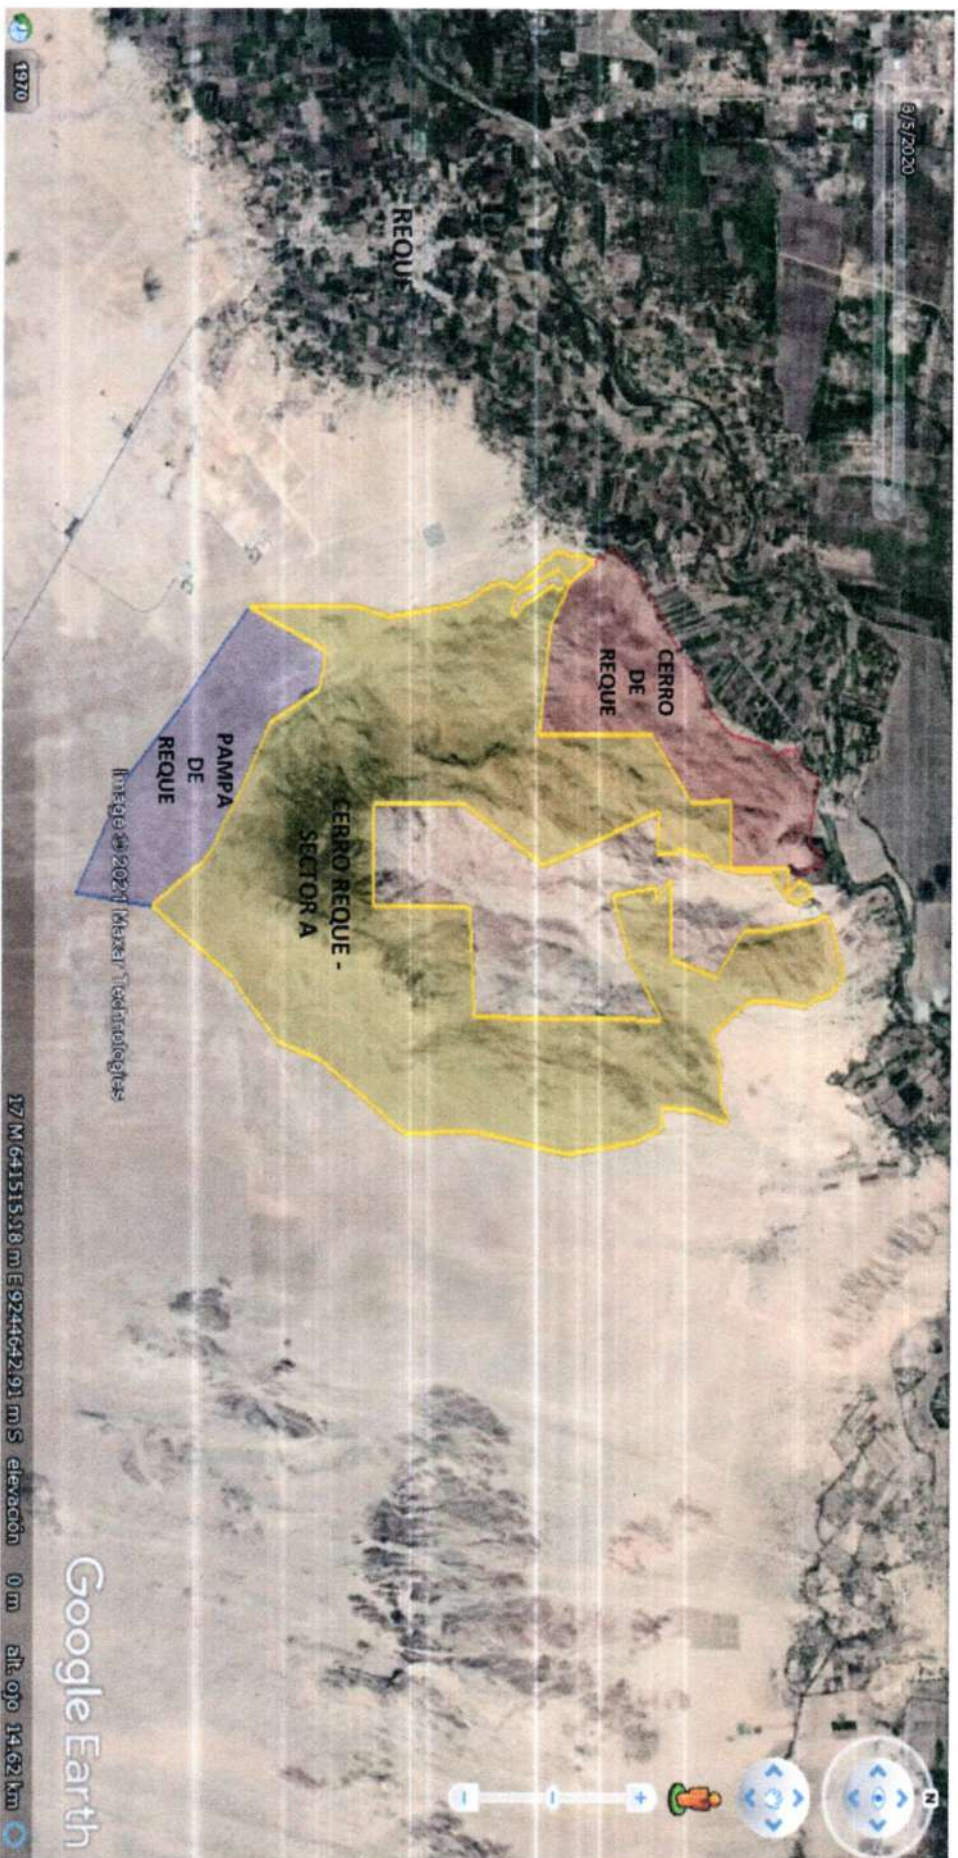
Imagen 01: Vista satelital de la ubicación del Complejo Arqueológico Monumental Cerro Reque - Sector A (polígono con perímetro y relleno amarillo), sitio arqueológico Cerro de Reque (polígono con perímetro y relleno rojo), sitio arqueológico Pampa de Reque (polígono con perímetro y relleno azul) y la ciudad actual de Reque.

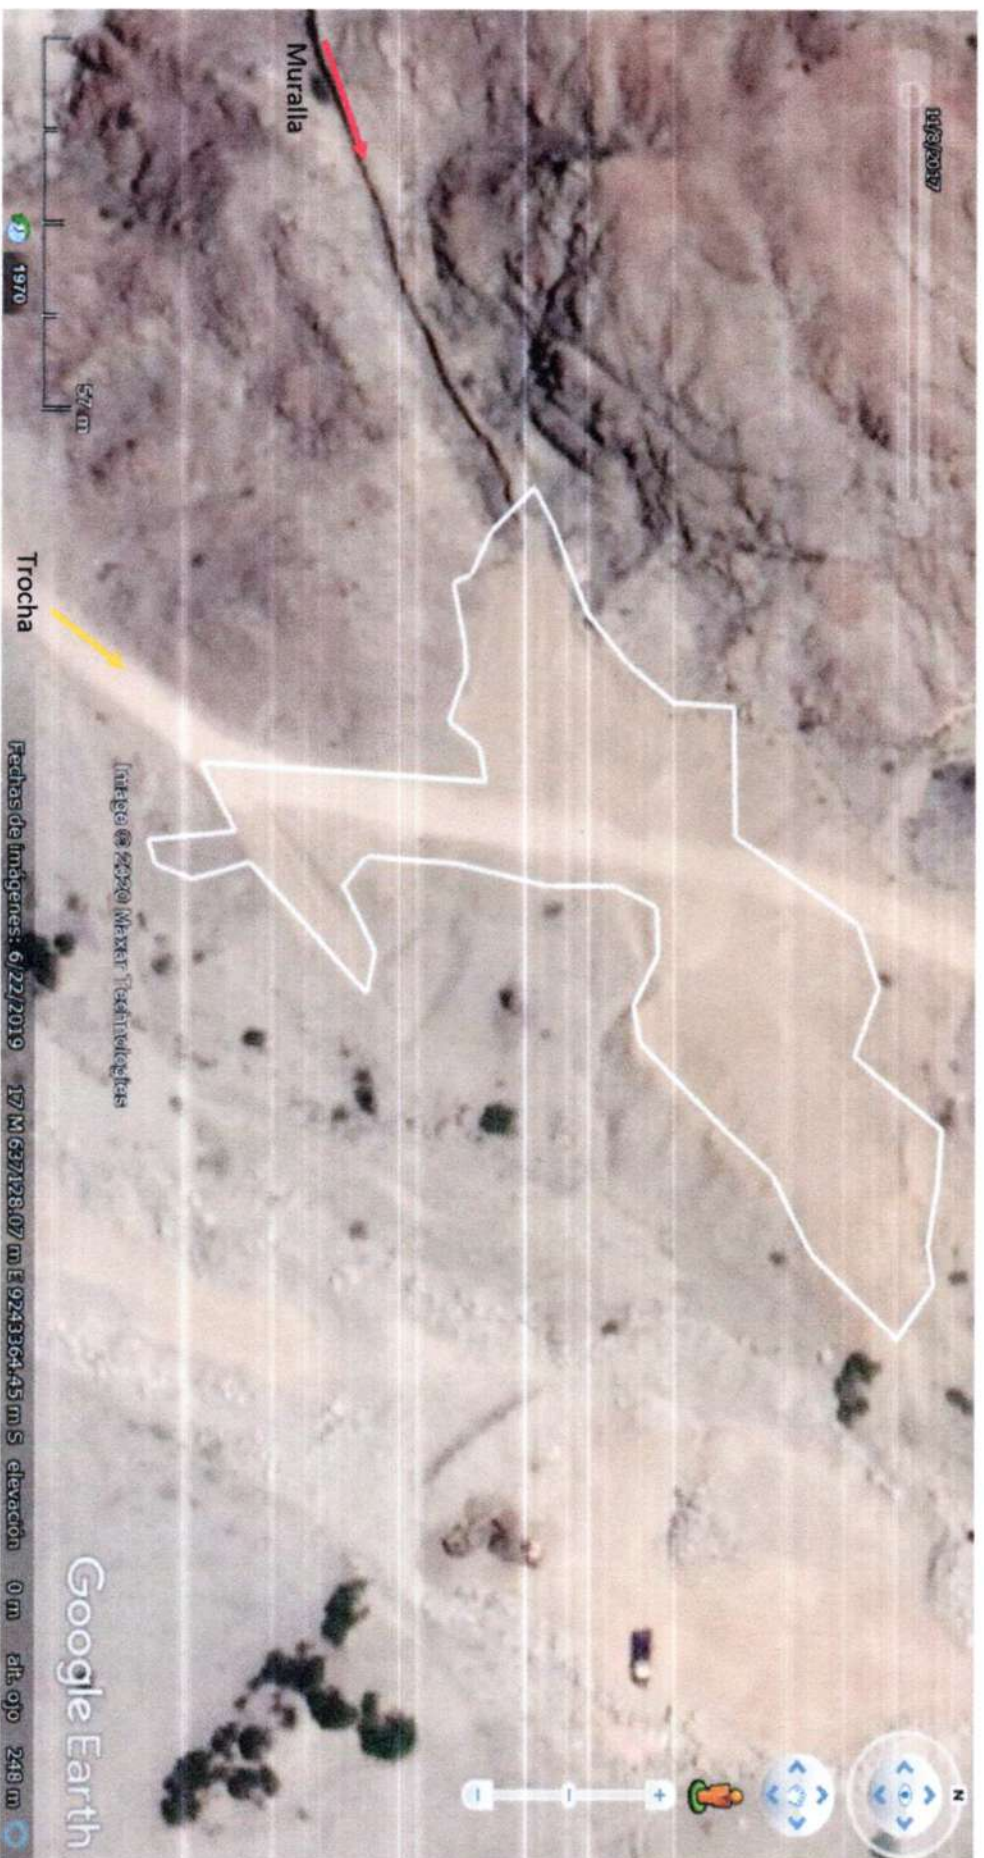
Imagen 02: Vista satelital de la afectación descrita en el presente informe (polígono blanco) dentro del complejo arqueológico monumental Cerro Reque – Sector A. Tal como se aprecia en la parte inferior central de la figura, la fecha de la imagen es el 22 de junio del 2019. Nótese la ausencia de la muralla dentro del polígono blanco y la presencia de una trocha.

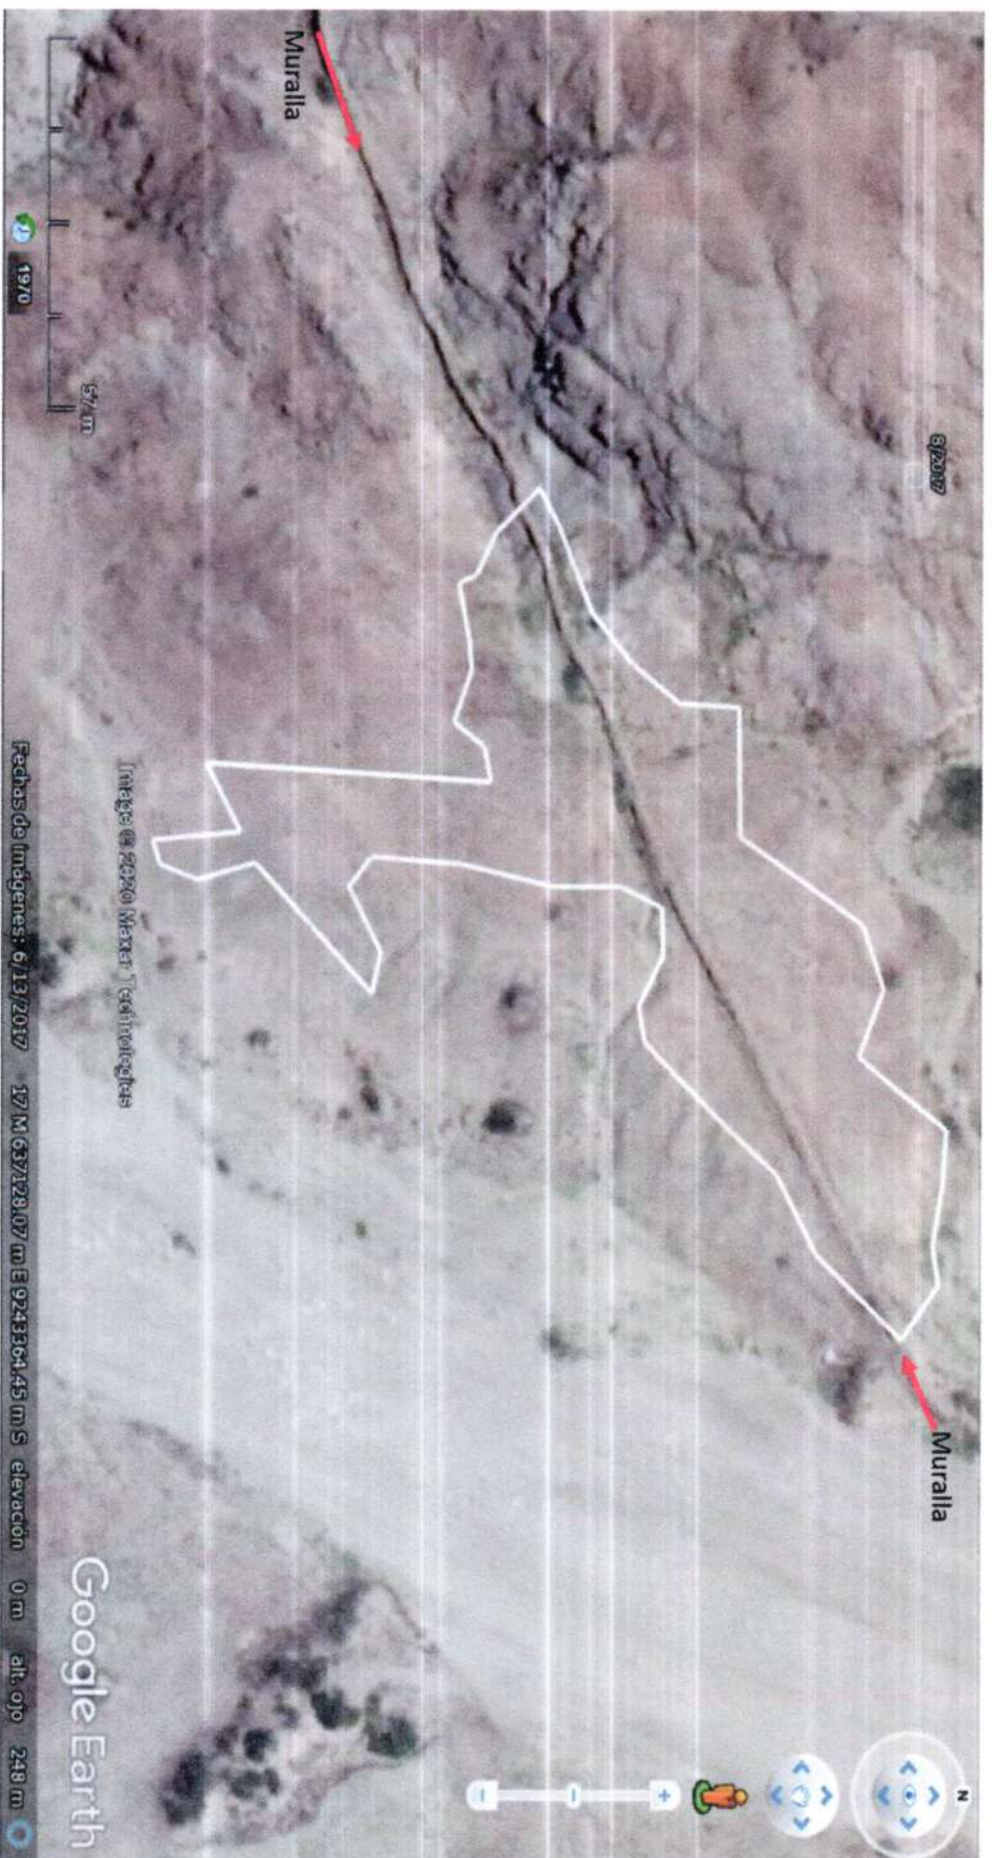
Imagen 03: Vista satelital de la afectación descrita en el presente informe (polígono blanco) dentro del complejo arqueológico monumental Cerro Reque – Sector A. Tal como se aprecia en la parte inferior central de la figura, la fecha de la imagen es el 13 de junio del 2017. Nótese la presencia de la muralla dentro del polígono blanco y la ausencia de la trocha.

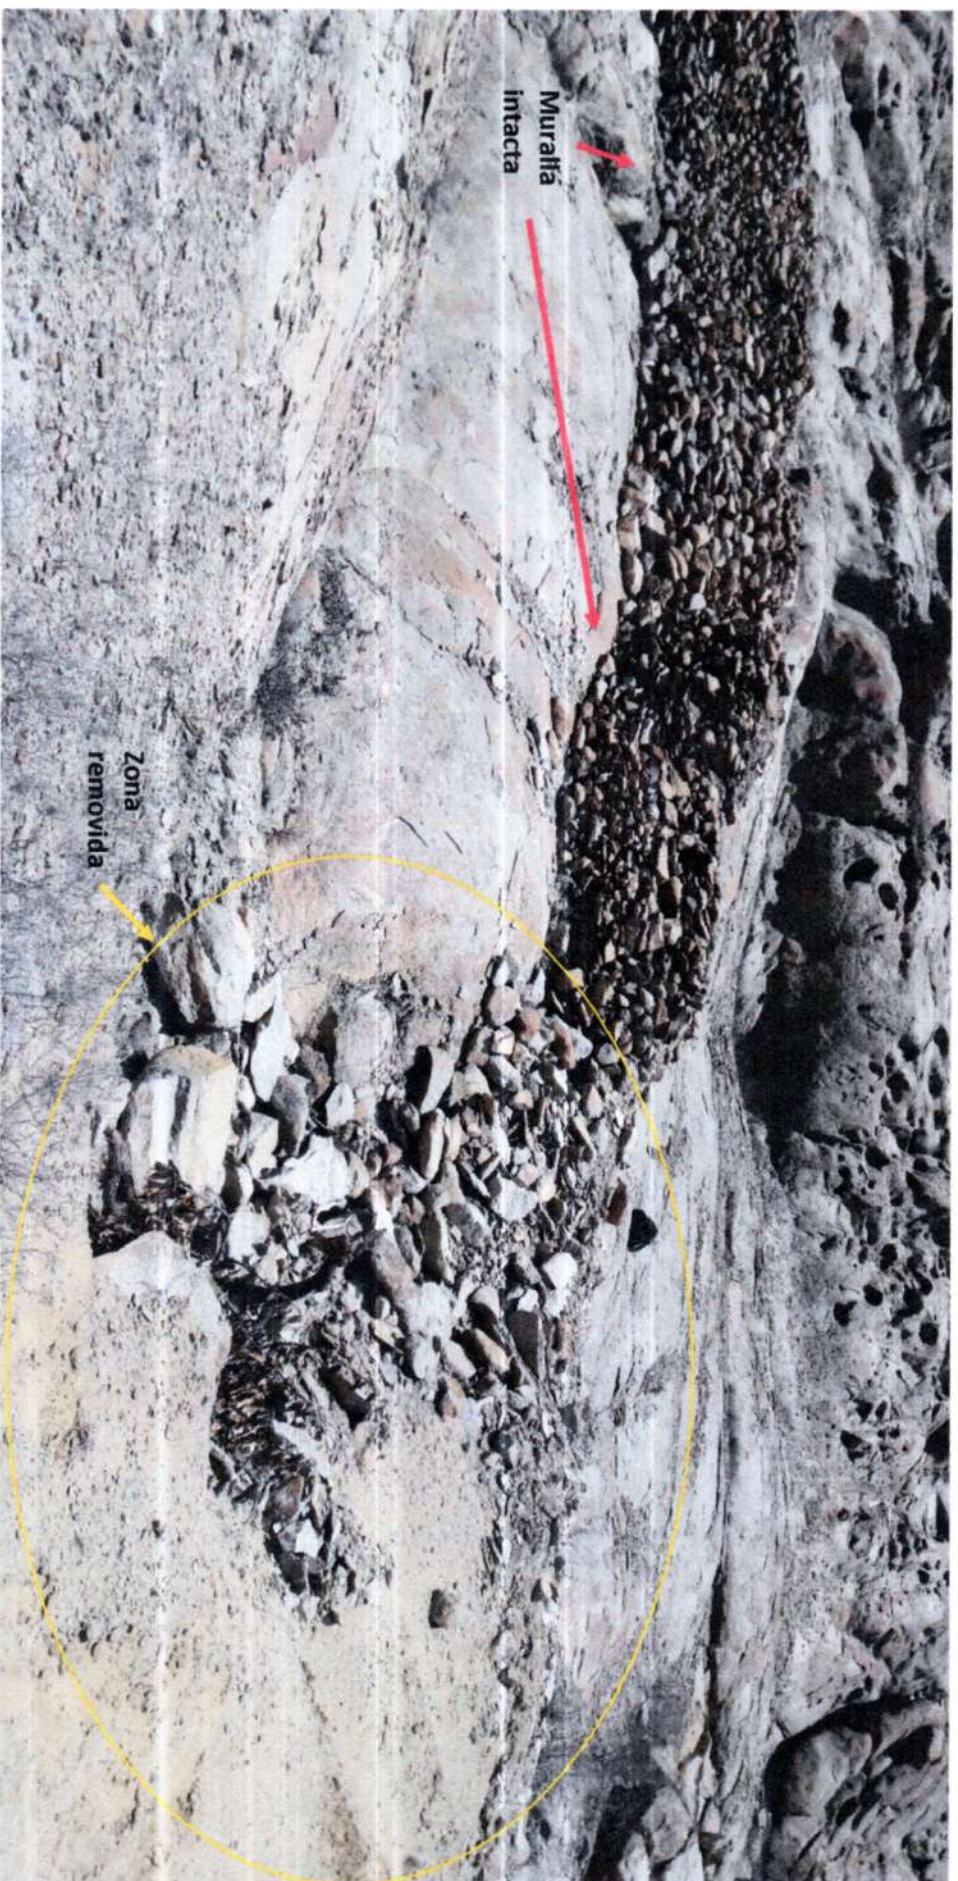
*Se ha observado un agente antrópico alarmante: Significativa remoción asociada al daño irreversible de una muralla prehispánica dentro del mencionado sitio arqueológico; esta remoción fue ocasionada presuntamente por maquinaria pesada (según las huellas dejadas por el tránsito de la misma). La extensión de la afectación es 4776.7316 m<sup>2</sup> y un perímetro de 510.7618 ml. La afectación se ubica en la coordenada referencial UTM (WGS 84): 637059.2781E, 9243372.1519N."*

Imagen 04: Vista de la muralla afectada y zona removida (flecha y círculo amarillo). Nótese la diferencia con la sección aún intacta de la muralla (flechas rojas). Fotografía del 18 de febrero del 2020.

**ARTÍCULO SEGUNDO.-** DISPONER como medidas preventivas, en el polígono especificado en el artículo precedente, de acuerdo a lo indicado por la Dirección Desconcentrada de Cultura de Lambayeque, las siguientes:

| MEDIDA | | REFERENCIA |
|---|---|---|
| - Paralización y/o cese de la afectación: | X | Comunicación con los responsables de las afectaciones para evitar que sigan trabajando en la zona. |
| - Señalización | X | Colocar hitos y panales informativos sobre su intangibilidad. |

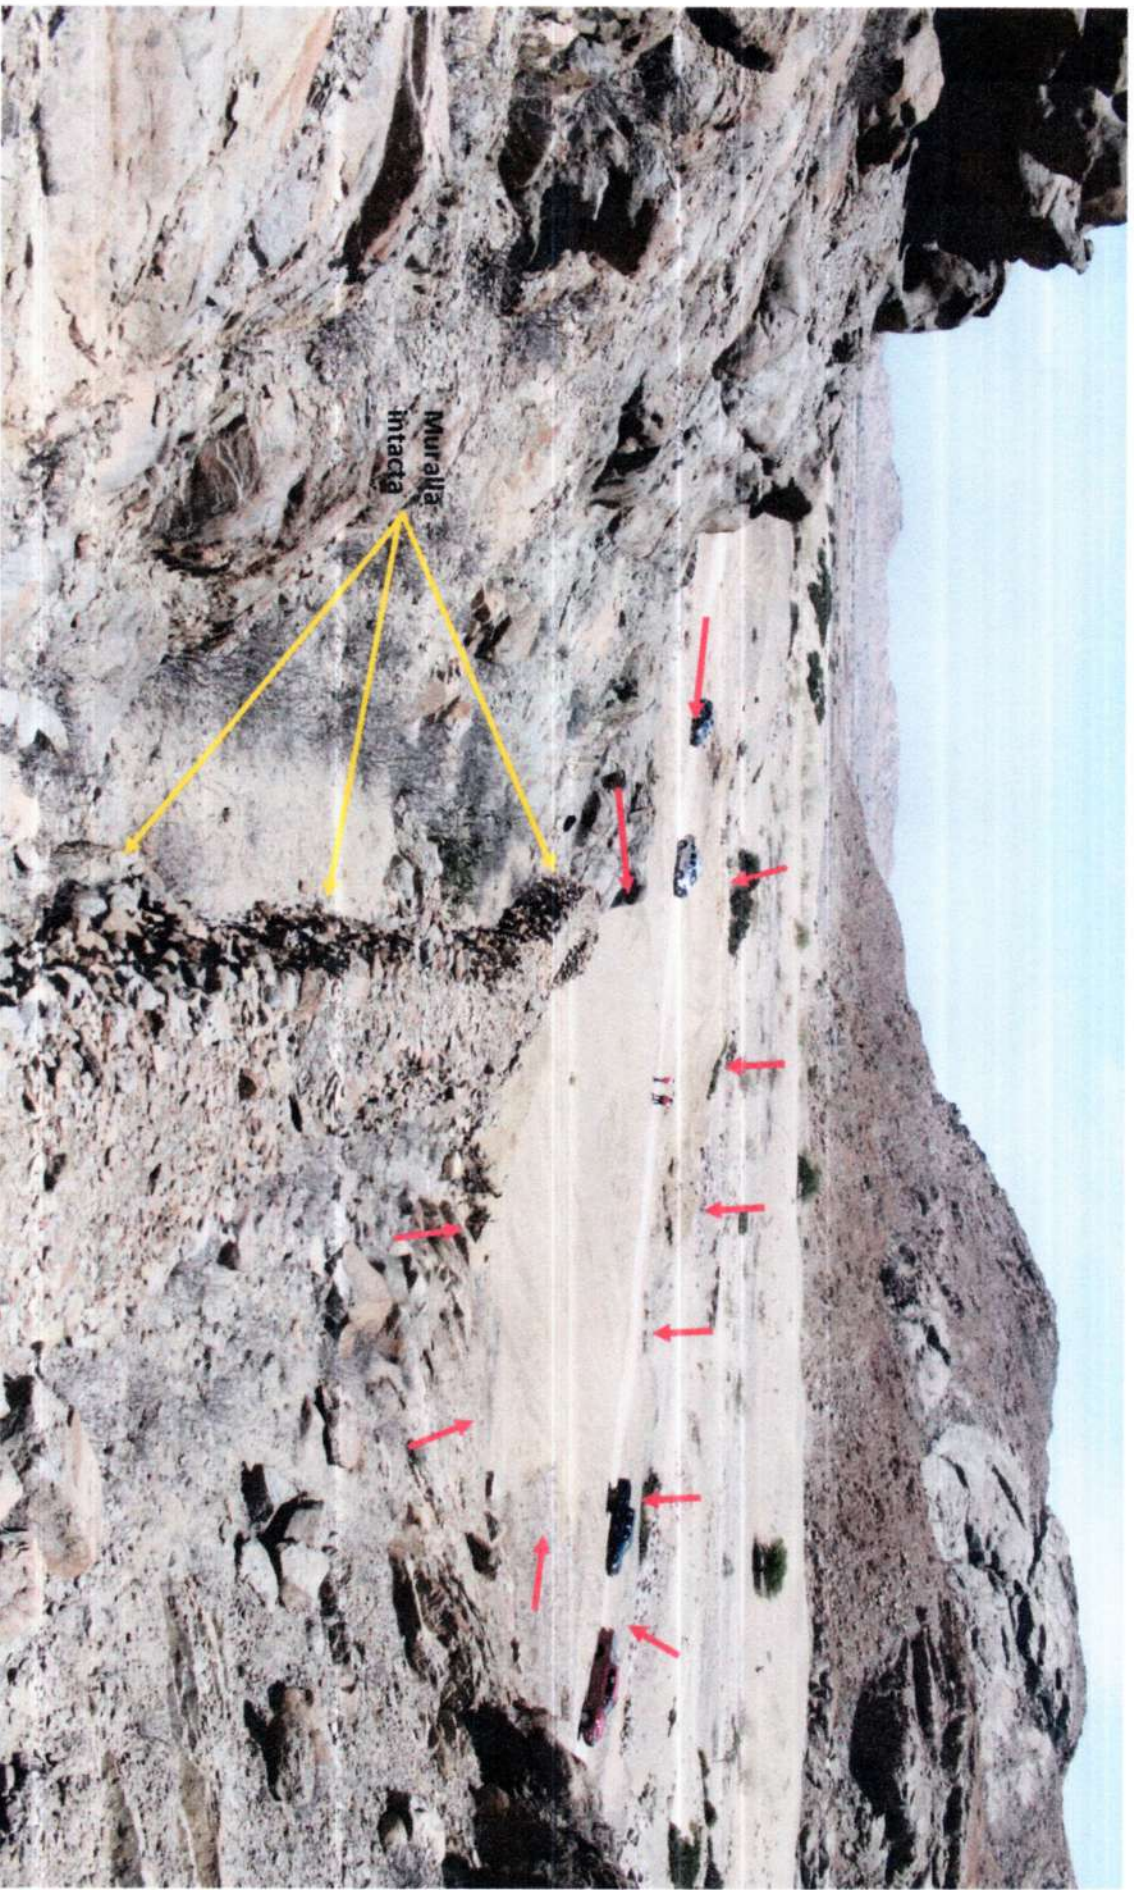
| INFORMACIÓN BÁSICA | | | | | |
|---|---|---|---|---|---|
| Fragilidad | El Complejo Arqueológico Monumental se encuentra actualmente en un estado frágil (propenso a seguir siendo afectado fácilmente) debido a los trabajos con maquinaria pesada. Los daños en el sitio arqueológico han sido irreversibles. | | | | |

Imagen 05: Vista de la muralla afectada y zona removida (flechas rojas). Nótese la diferencia con la sección aún intacta de la muralla (flechas amarillas). Fotografía del 18 de febrero del 2020.
