RESOLUCION DIRECTORAL N° 000086-2021-DGPA/MC

Asunto : **SE SOLICITA PROTECCIÓN PROVISIONAL PARA EL
COMPLEJO ARQUEOLÓGICO MONUMENTAL HUACA
CHACUPE (ESTE), DISTRITO DE LA VICTORIA,
PROVINCIA DE CHICLAYO, DEPARTAMENTO DE
LAMBAYEQUE**

INFORME N° 000082-2021-DSFL-MDR/MC

Asunto : SE SOLICITA PROTECCIÓN PROVISIONAL PARA EL
COMPLEJO ARQUEOLÓGICO MONUMENTAL HUACA
CHACUPE (ESTE), DISTRITO DE LA VICTORIA,
PROVINCIA DE CHICLAYO, DEPARTAMENTO DE
LAMBAYEQUE

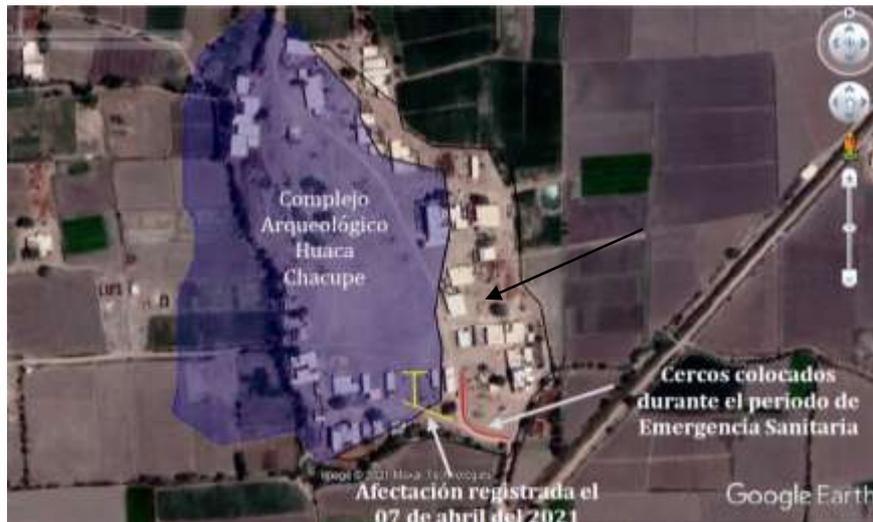
Área solicitada para protección provisional

Ante lo expuesto, y tras nuevas afectaciones reportadas en el monumento, se considera necesario realizar la georreferenciación del plano de Huaca Chacupe aprobado en PSAD 56 a WGS 84, a fin de que se brinde una protección provisional a todo el ámbito arqueológico.

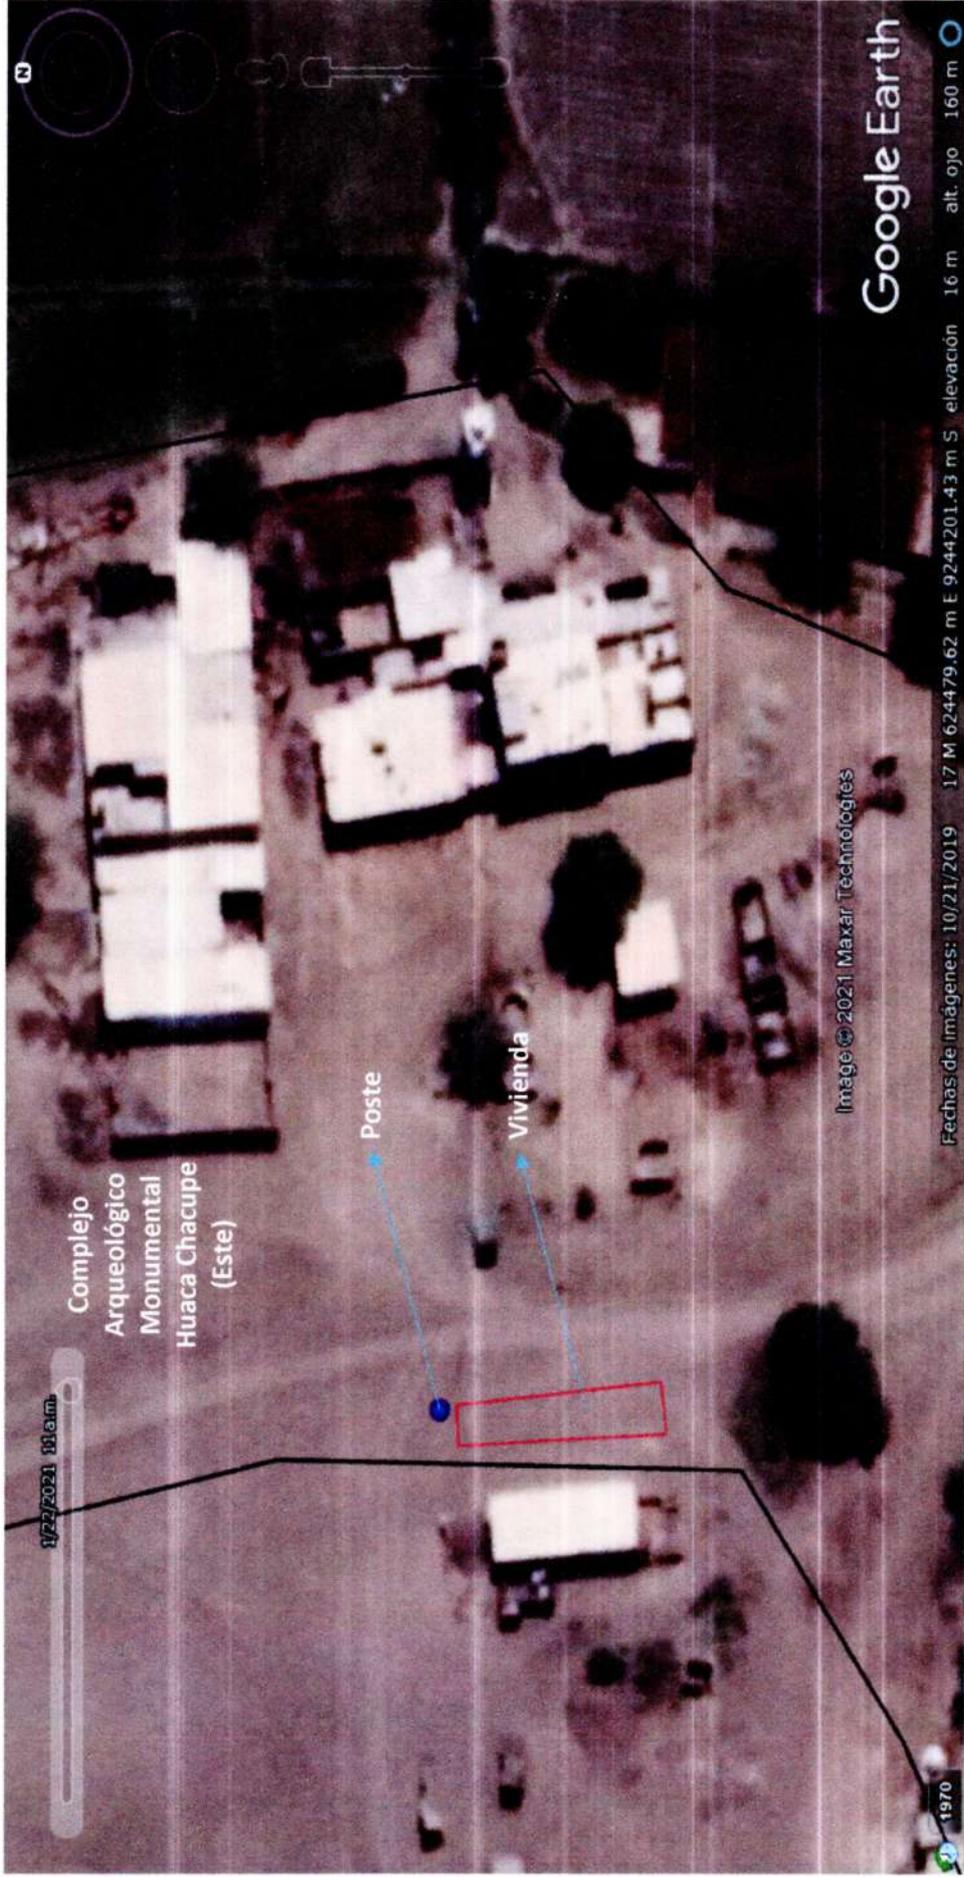
Imagen 02: Vista satelital del Complejo Arqueológico Monumental Huaca Chacupe (Este) que está delimitado por el polígono negro y las afectaciones (poste con punto azul y vivienda con polígono rojo)

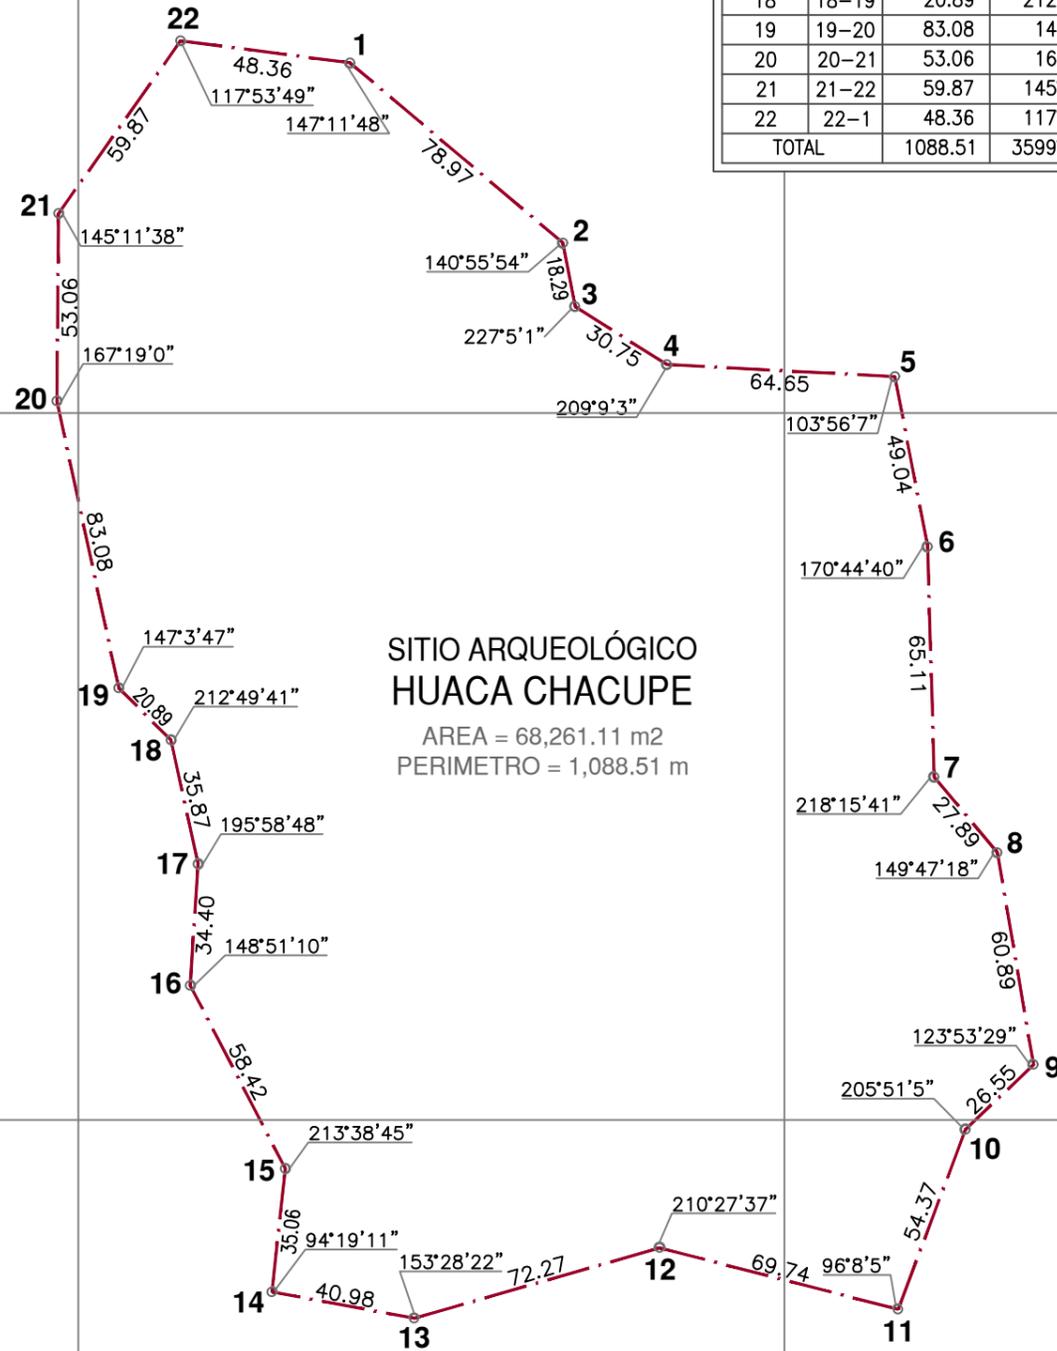
SITIO ARQUEOLÓGICO HUACA CHACUPE

AREA = 68,261.11 m²
PERIMETRO = 1,088.51 m
