## RESOLUCION DIRECTORAL N° 000107-2021-DGPA/MC

Asunto : **INFORME DE INSPECCIÓN PARA LA DETERMINACIÓN DE LA PROTECCIÓN PROVISIONAL DEL MONUMENTO ARQUEOLÓGICO PREHISPÁNICO "VENTANILLAS DE APÁN"**

### V. REGISTRO FOTOGRÁFICO

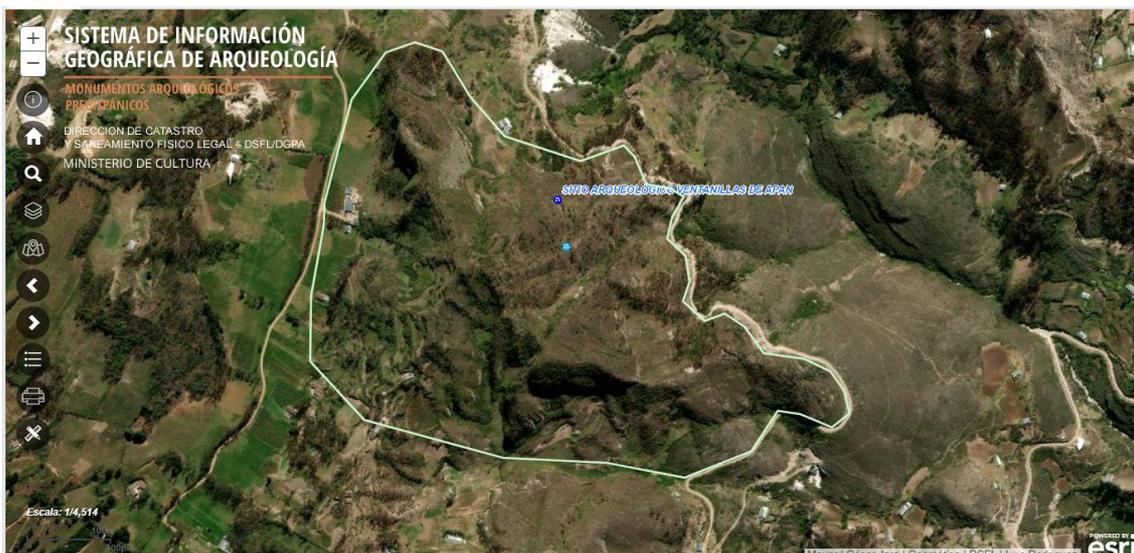
Captura de pantalla del SIGDA mostrando el ámbito de la propuesta de protección provisional del Sitio Arqueológico Ventanillas de Apán según los datos técnicos contenidos en el Informe de Inspección N° 001-2021-HCH-DDC CAJ/MC

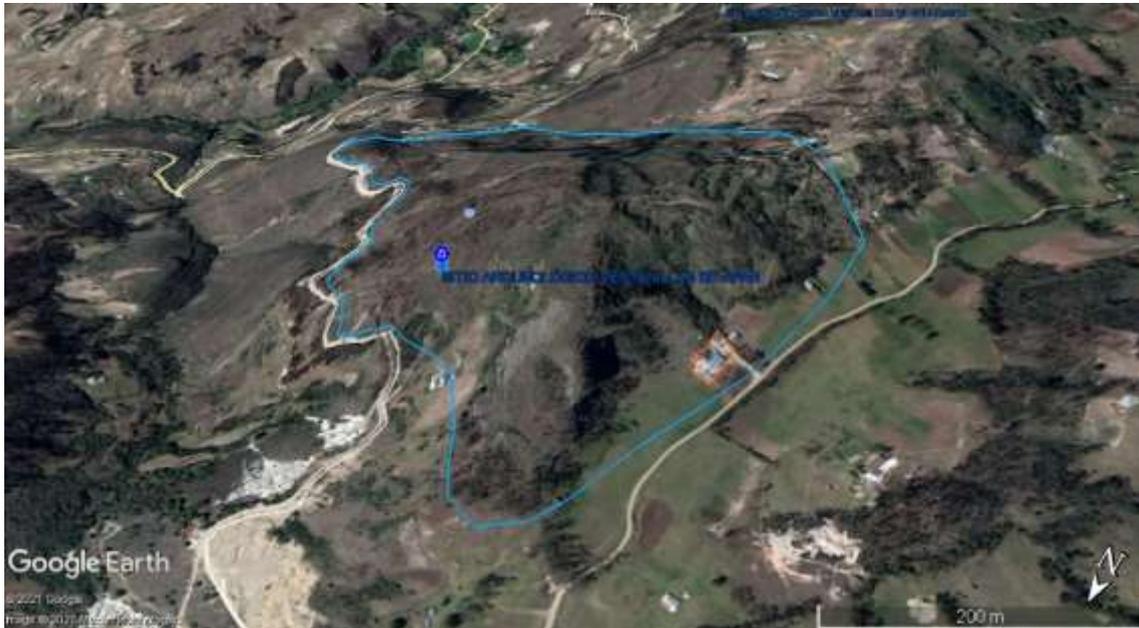
Fig. 01.- Vista satelital de la propuesta de poligonal de la zona intangible "VENTANILLAS DE APÁN" (Véase línea celeste), declarado patrimonio cultural de la Nación mediante Resolución Directoral Nacional N°636/INC de fecha 20 de abril del 2009. Nótese al este del MAP (en cuadro naranja) a escasos 25 metros de las ventanillas aproximadamente, la instalación de un taller informal donde se viene extrayendo arena para la fabricación de ladrillos.

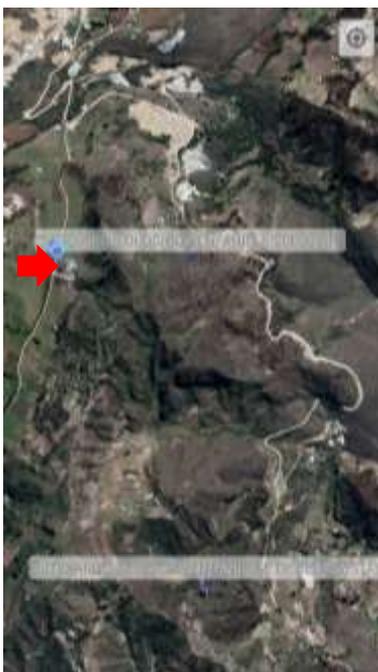
Fig. 02.- Vista satelital del Monumento Arqueológico Prehispánico "VENTANILLAS DE APÁN". tipificado por una larga cresta rocosa con un emplazamiento tipo cerro/isla que se extiende desde el noroeste hacia el sureste, asentado sobre terreno escarpado con proximidad a terreno llano, y colindante al sur con el MAP ventanillas de Bellavista. En tanto, al norte, este y oeste está delimitado por trochas carrozables. Nótese en flecha roja, la ubicación de la cantera en las faldas del lado oeste del Monumento Arqueológico Prehispánico "VENTANILLAS DE APÁN", a escasos 25 metros con respecto a las ventanillas conservadas

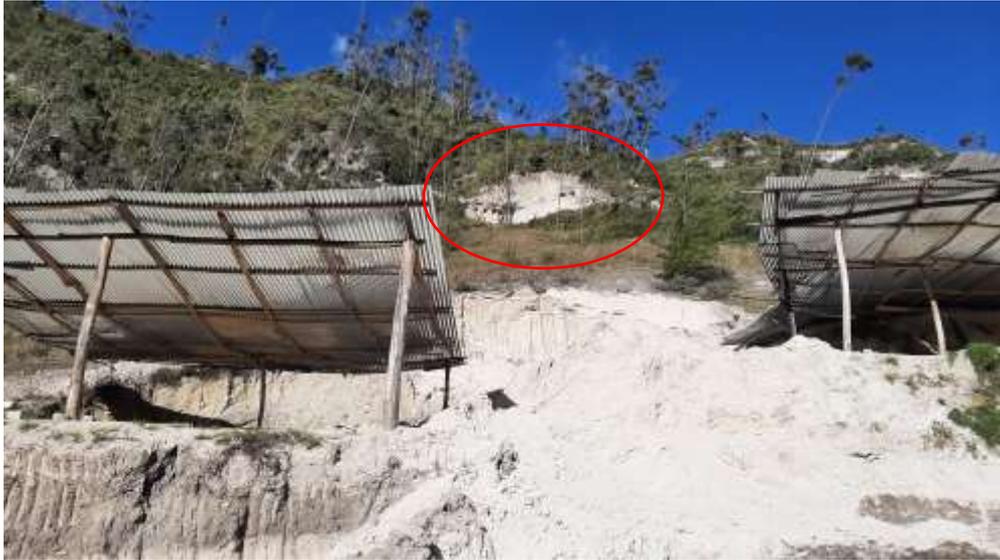
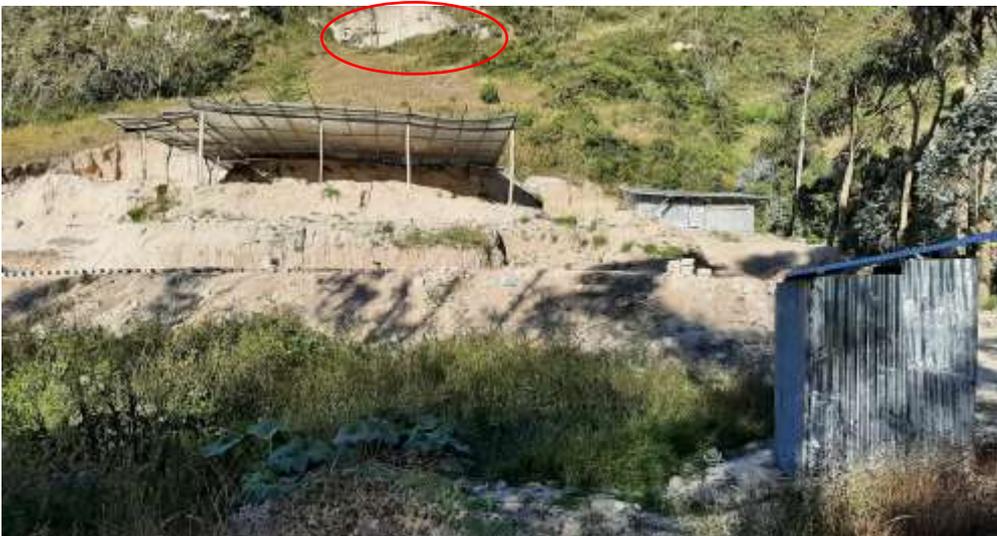
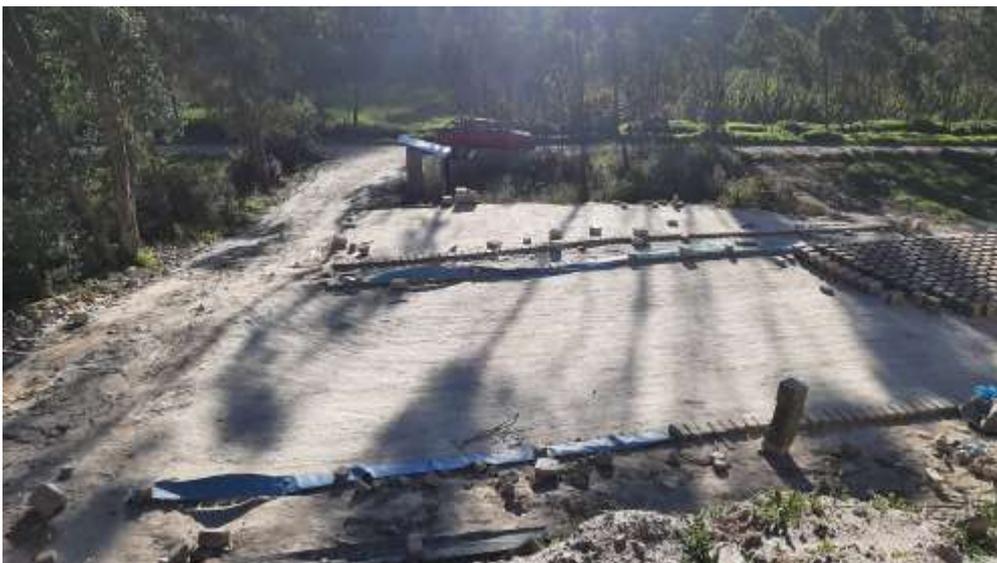
Fig. 03.- Vistas del lado oeste del Monumento Arqueológico Prehispánico "VENTANILLAS DE APÁN". Nótese que a escasos 25 metros con respecto a las

ventanillas conservadas (en círculo rojo) se ha instalado un taller informal donde se viene extrayendo arena para la fabricación de ladrillos.

MEDIDA		REFERENCIA
- Paralización y/o cese de la afectación:	x	En la inspección se ha constatado a escasos 25m de las ventanillas la instalación de un taller informal donde se viene extrayendo arena para la fabricación de ladrillos.
- Desmontaje	x	Desmontaje de estructuras temporales acondicionadas del taller informal como son las cubiertas, ambientes y baño, hechas de palos de madera y calamina metálica.
-Señalización:	x	Se deberá colocar hitos y muros de concreto que indican la intangibilidad del sitio arqueológico
- Retiro de estructuras temporales, maquinarias, herramientas, elementos y/o accesorios:	x	Retiro de estructuras temporales acondicionadas del taller informal como son las cubiertas, ambientes y baño, hechas de palos de madera y calamina metálica. Además de los ladrillos fabricados dispuestos en superficie.

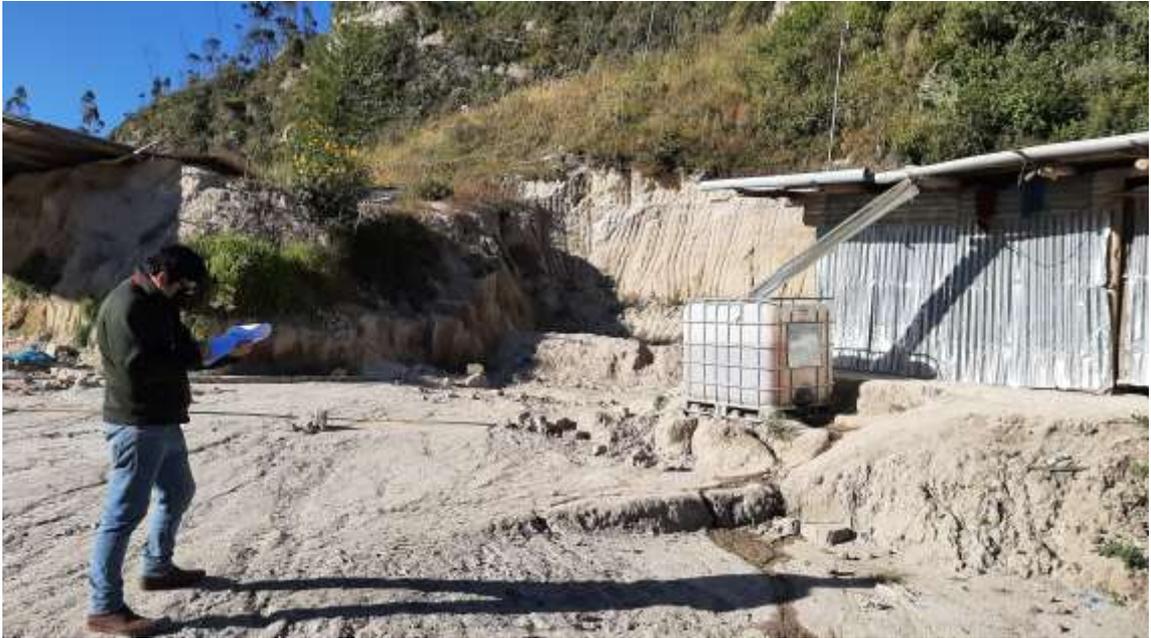
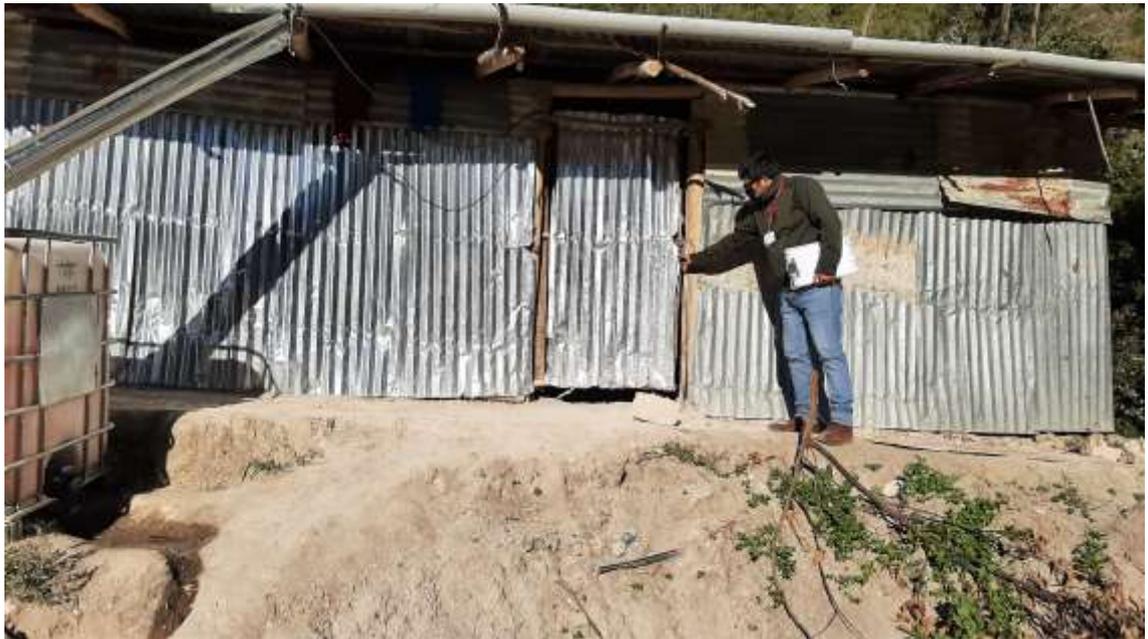
Fig. 04.- Vistas de la inspección realizada por parte de la DDC Cajamarca, donde no se encontró a ninguna persona en el lugar. No obstante, se realizó el acta respectiva y se dejó al interior del ambiente habilitado del taller informal un exhorto de paralización para conocimiento y fines.

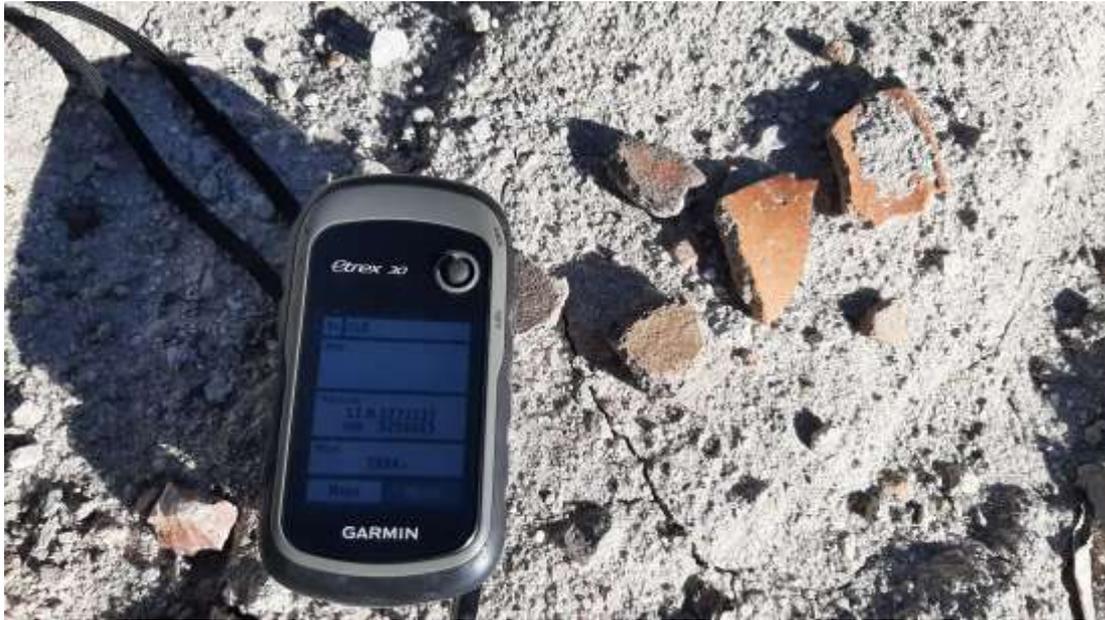
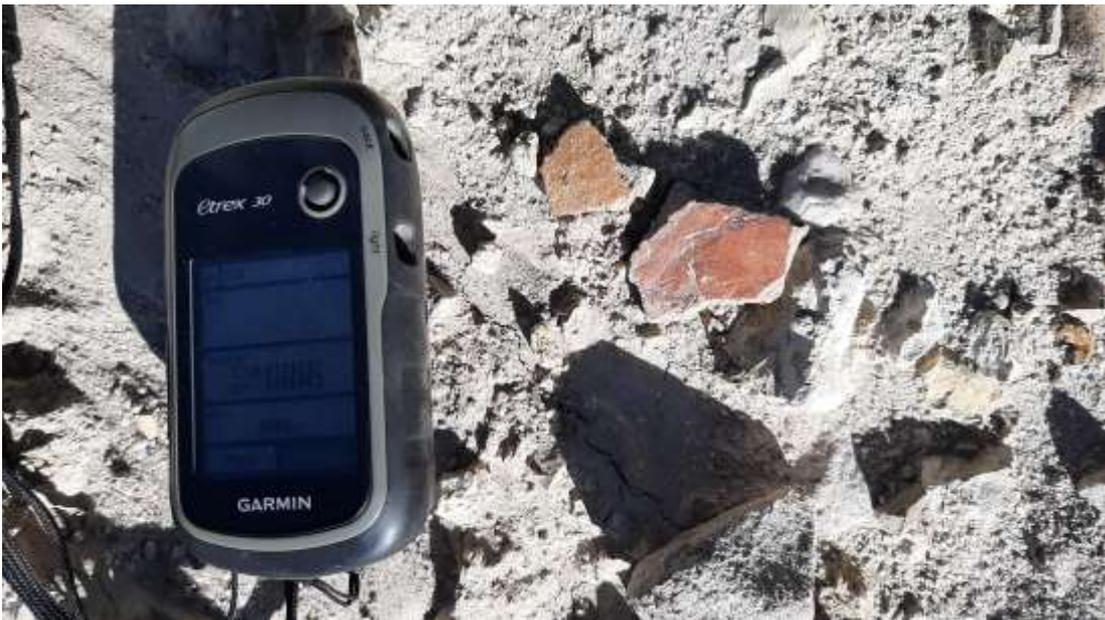
Fig. 05.- Vistas de algunos de los fragmentos de cerámica disturbada en superficie
