RESOLUCION DIRECTORAL N° 000129-2021-DGPA/MC

Asunto : SE SOLICITA PROTECCIÓN PROVISIONAL PARA EL SITIO
ARQUEOLÓGICO CERRO FORTALEZA - SECTOR A,
UBICADO EN EL DISTRITO DE CHONGOYAPE, PROVINCIA
DE CHICLAYO, DEPARTAMENTO DE LAMBAYEQUE

INFORME N° 000134-2021-DSFL-MDR/MC

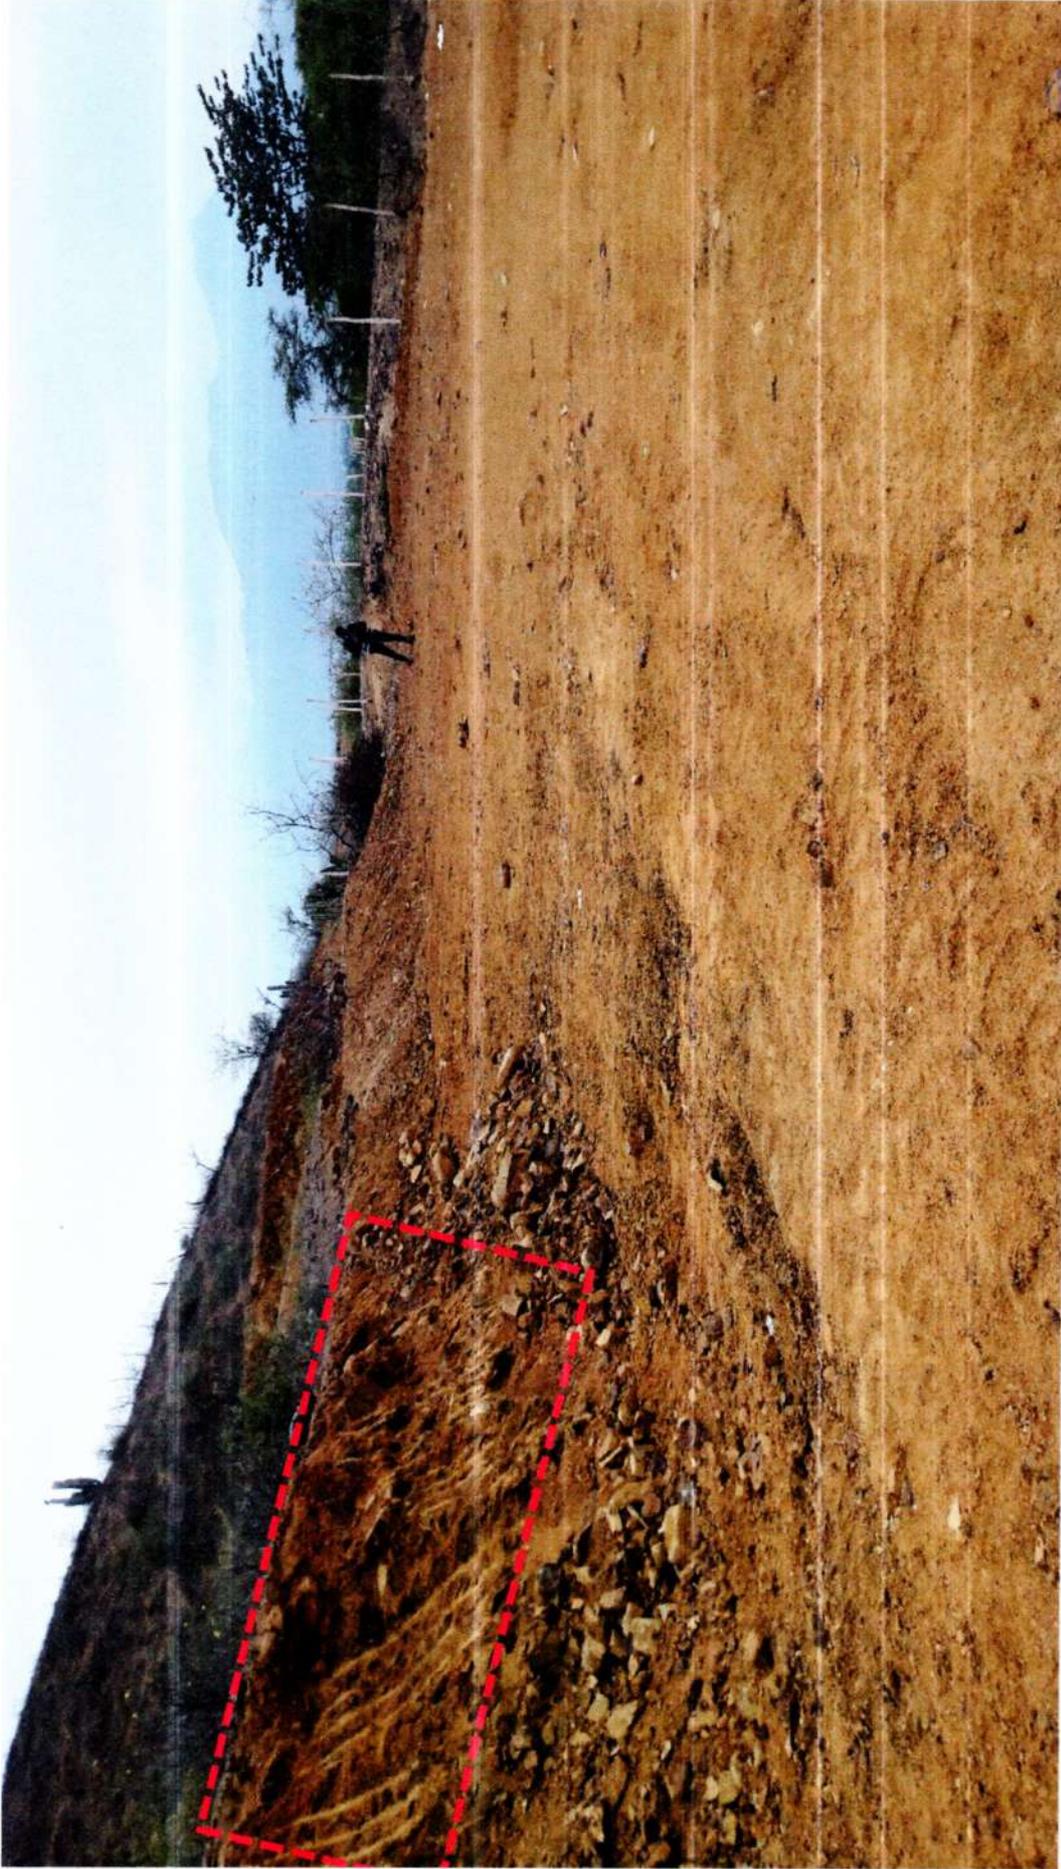
Afectación 2: Se trata de excavaciones con maquinaria pesada que abarca 910.06m² y se ubica en la coordenada UTM (WGS84.17s) 675510.44E-9266462.68N."

Imagen 05: Vista (de Oeste a Este) de la afectación 2 dentro del sitio arqueológico Cerro Fortaleza - Sector A. Nótese las huellas de la pala de maquinaria pesada (delimitadas con líneas rojas punteadas), muy probablemente una excavadora.

MEDIDA		REFERENCIA
- Paralización y/o cese de la afectación:	x	Comunicación con los responsables de las afectaciones para evitar que sigan trabajando en la zona.
-Señalización	x	Colocar hitos y Paneles informativos sobre su intangibilidad.

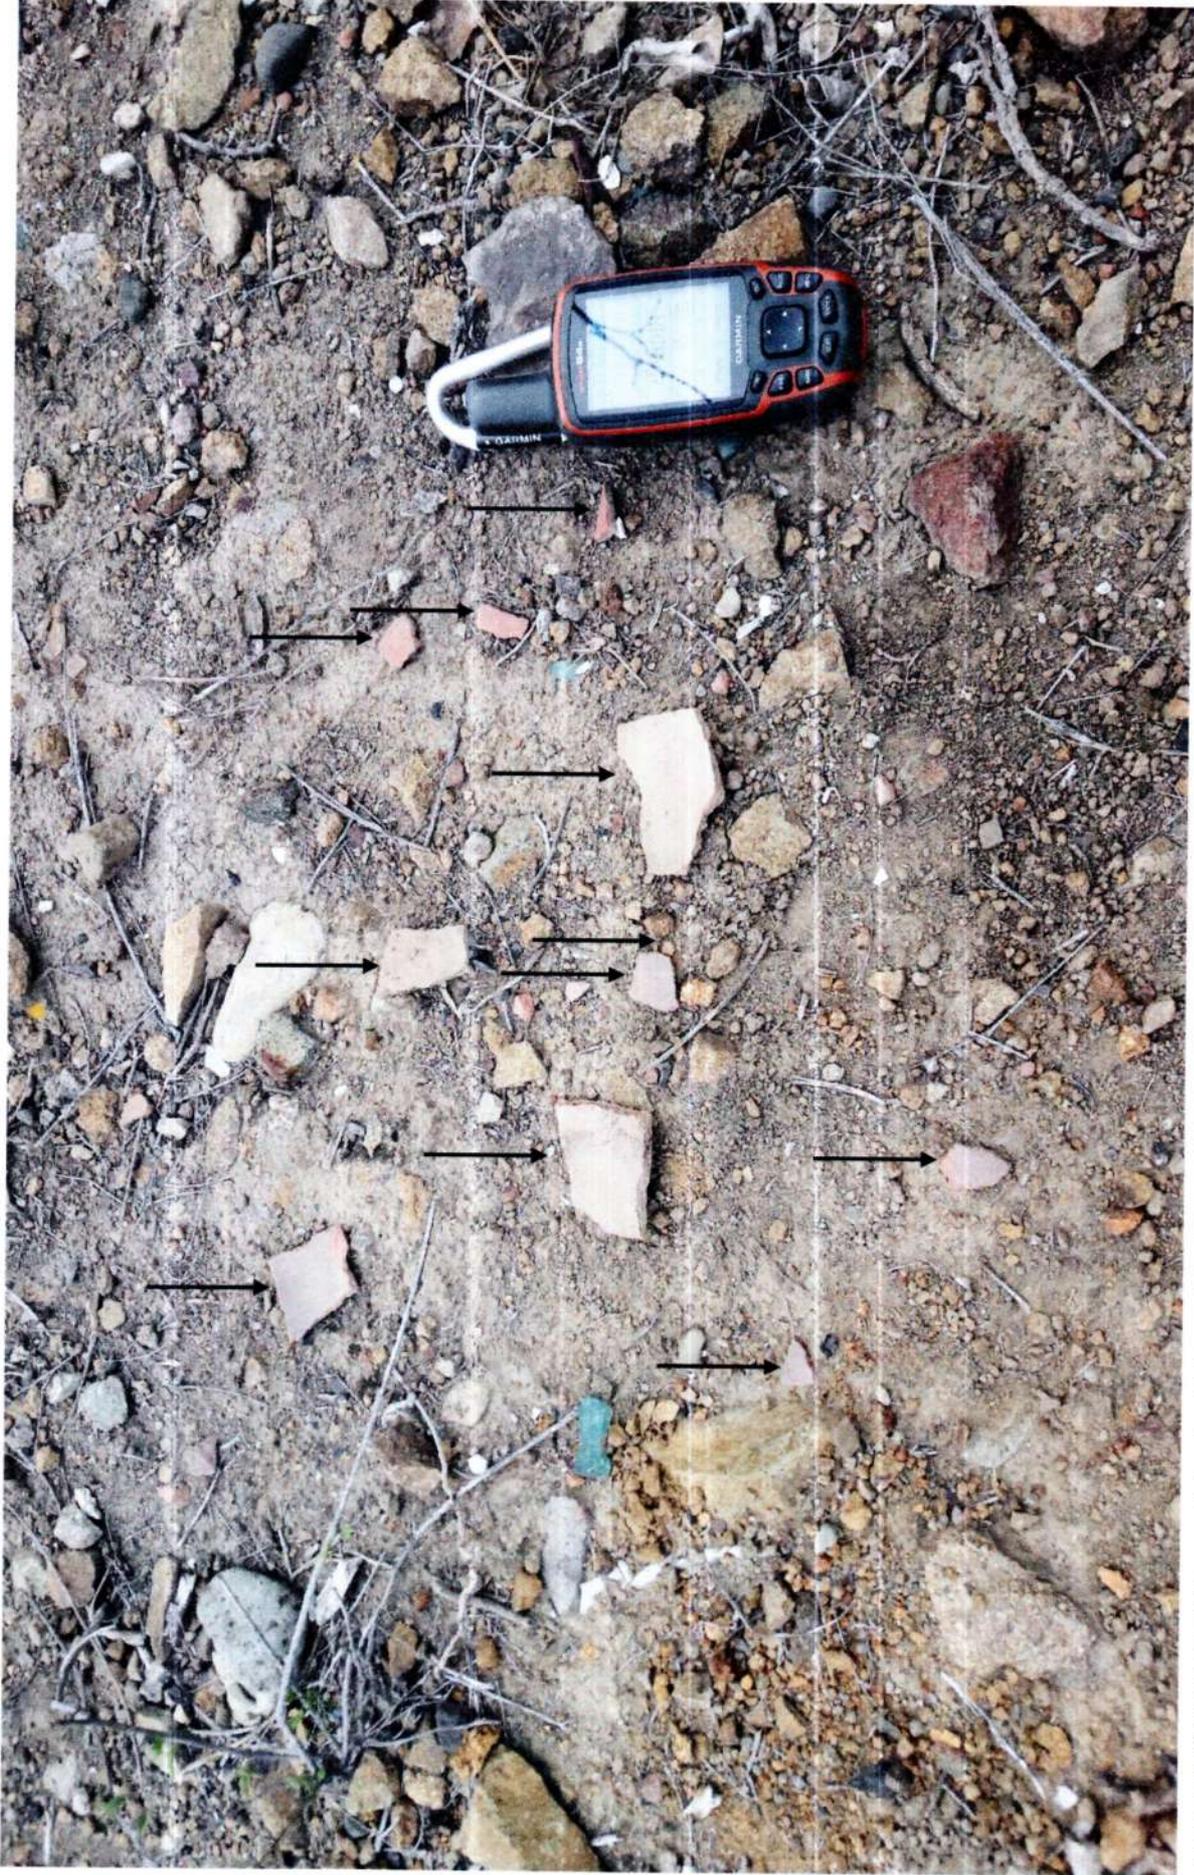
Imagen 07: Vista material arqueológico (cerámica prehispánica, señalada con flechas negras) asociado a la afectación 2 dentro del sitio arqueológico Cerro Fortaleza - Sector

A. La ubicación de los fragmentos es en la coordenada UTM (WGS84. 17s) 675534E, 9266465N.
