## RESOLUCION DIRECTORAL N° 000150-2021-DGPA/MC

## INFORME N° 000156-2021-DGPA-ARD/MC

**Asunto :** REMISIÓN DE INFORME DE PROTECCIÓN PROVISIONAL  
DEL SITIO ARQUEOLÓGICO "HUACA BOBADILLA" –  
FERREÑAFE.

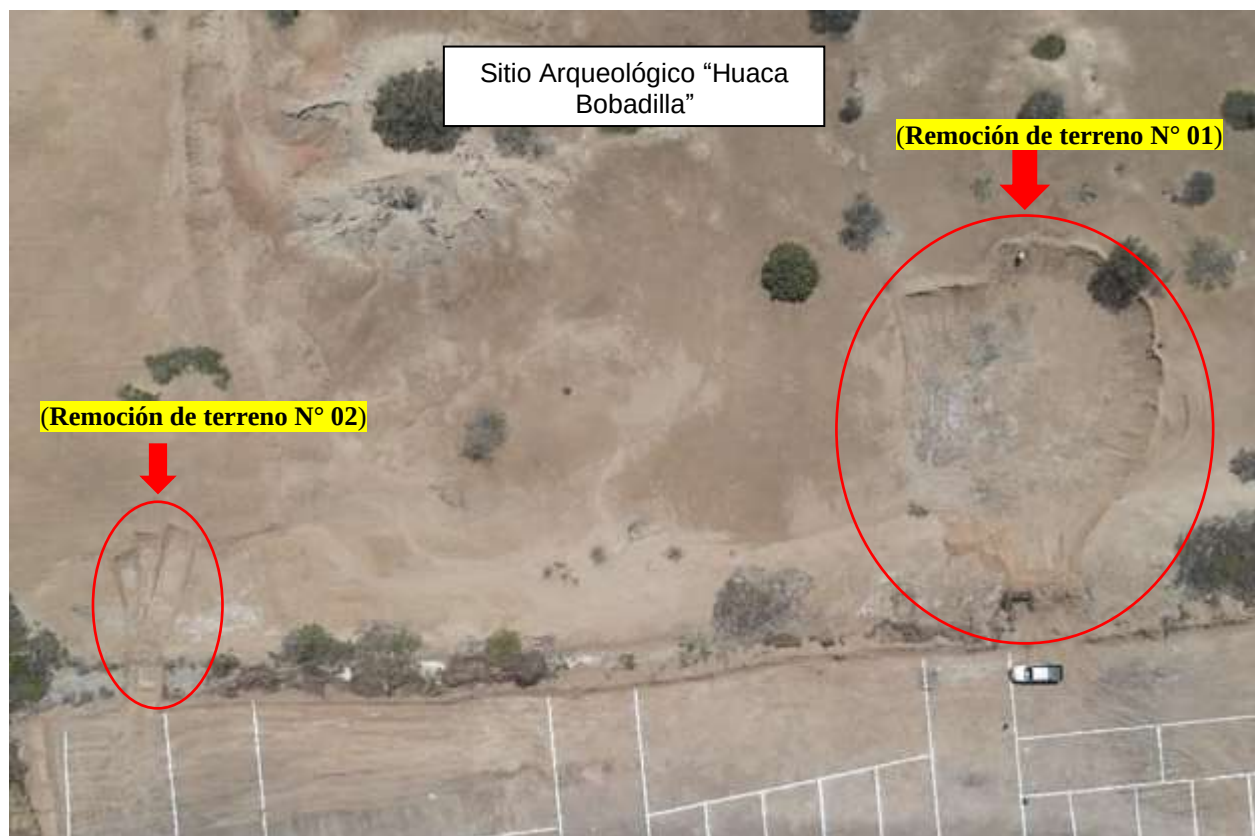
Destrucción de los contextos arqueológicos y parte de estratos culturales, como producto de las excavaciones y nivelaciones del terreno para la venta de lotes de viviendas (hechas con maquinaria pesada).

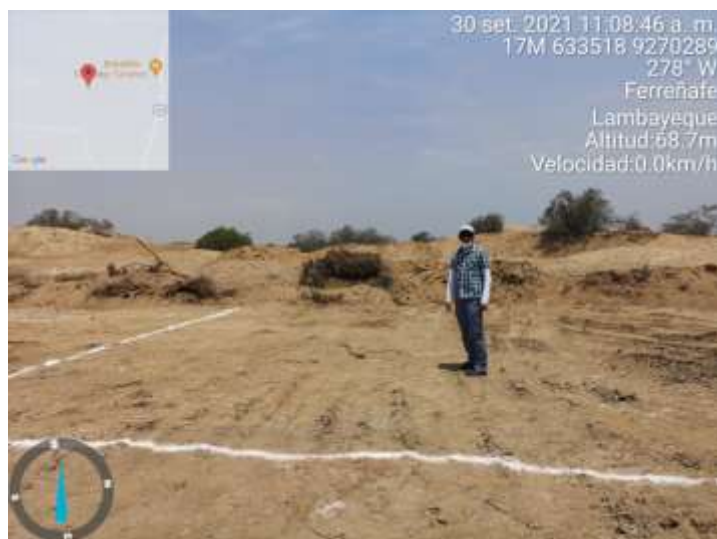
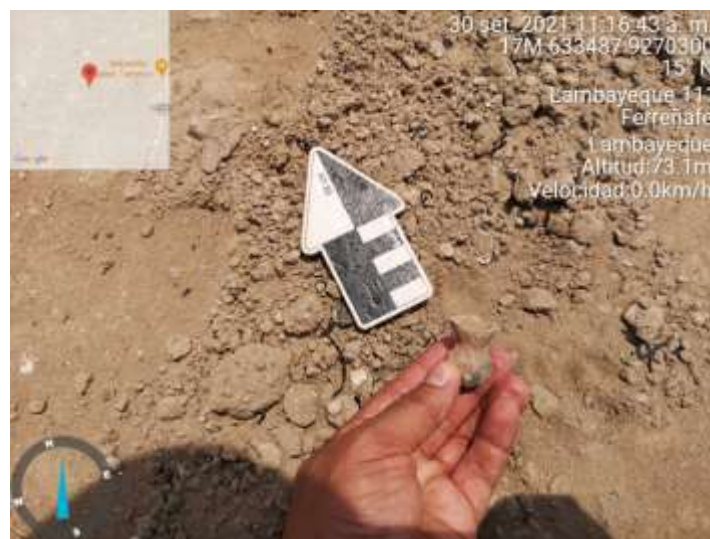
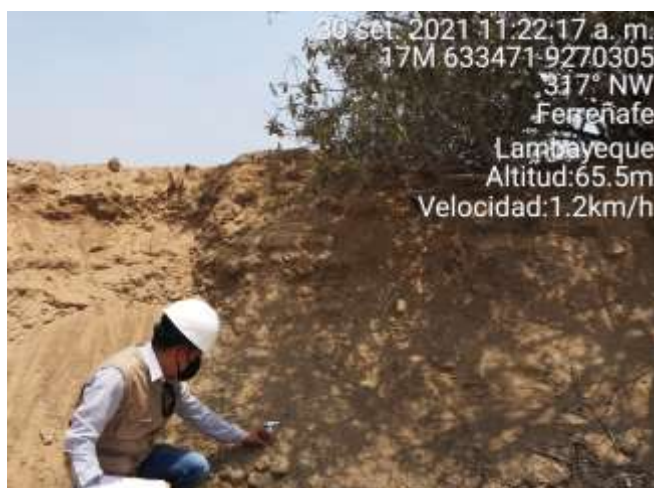
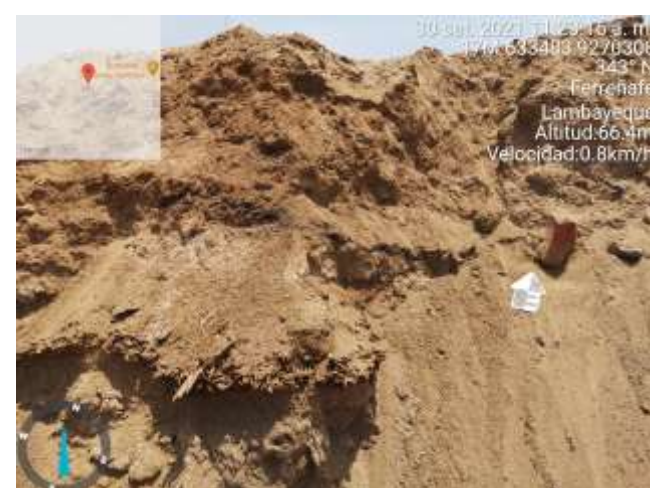
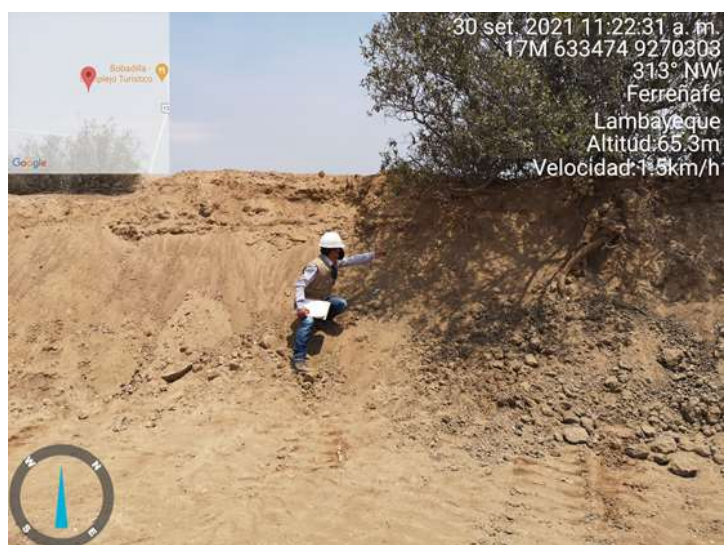
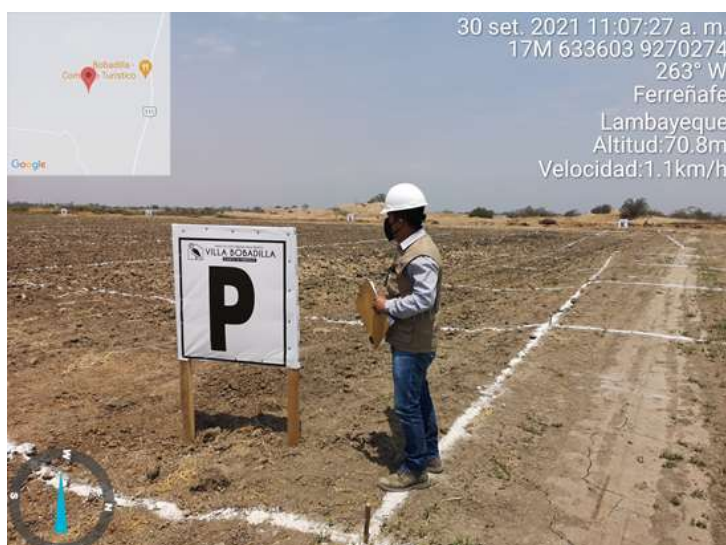
Constatación de evidencias arqueológicas registradas durante la inspección ocular. Asimismo, se observan niveles estratigráficos con contenido cultural (nótese el nombre del proyecto inmobiliario).

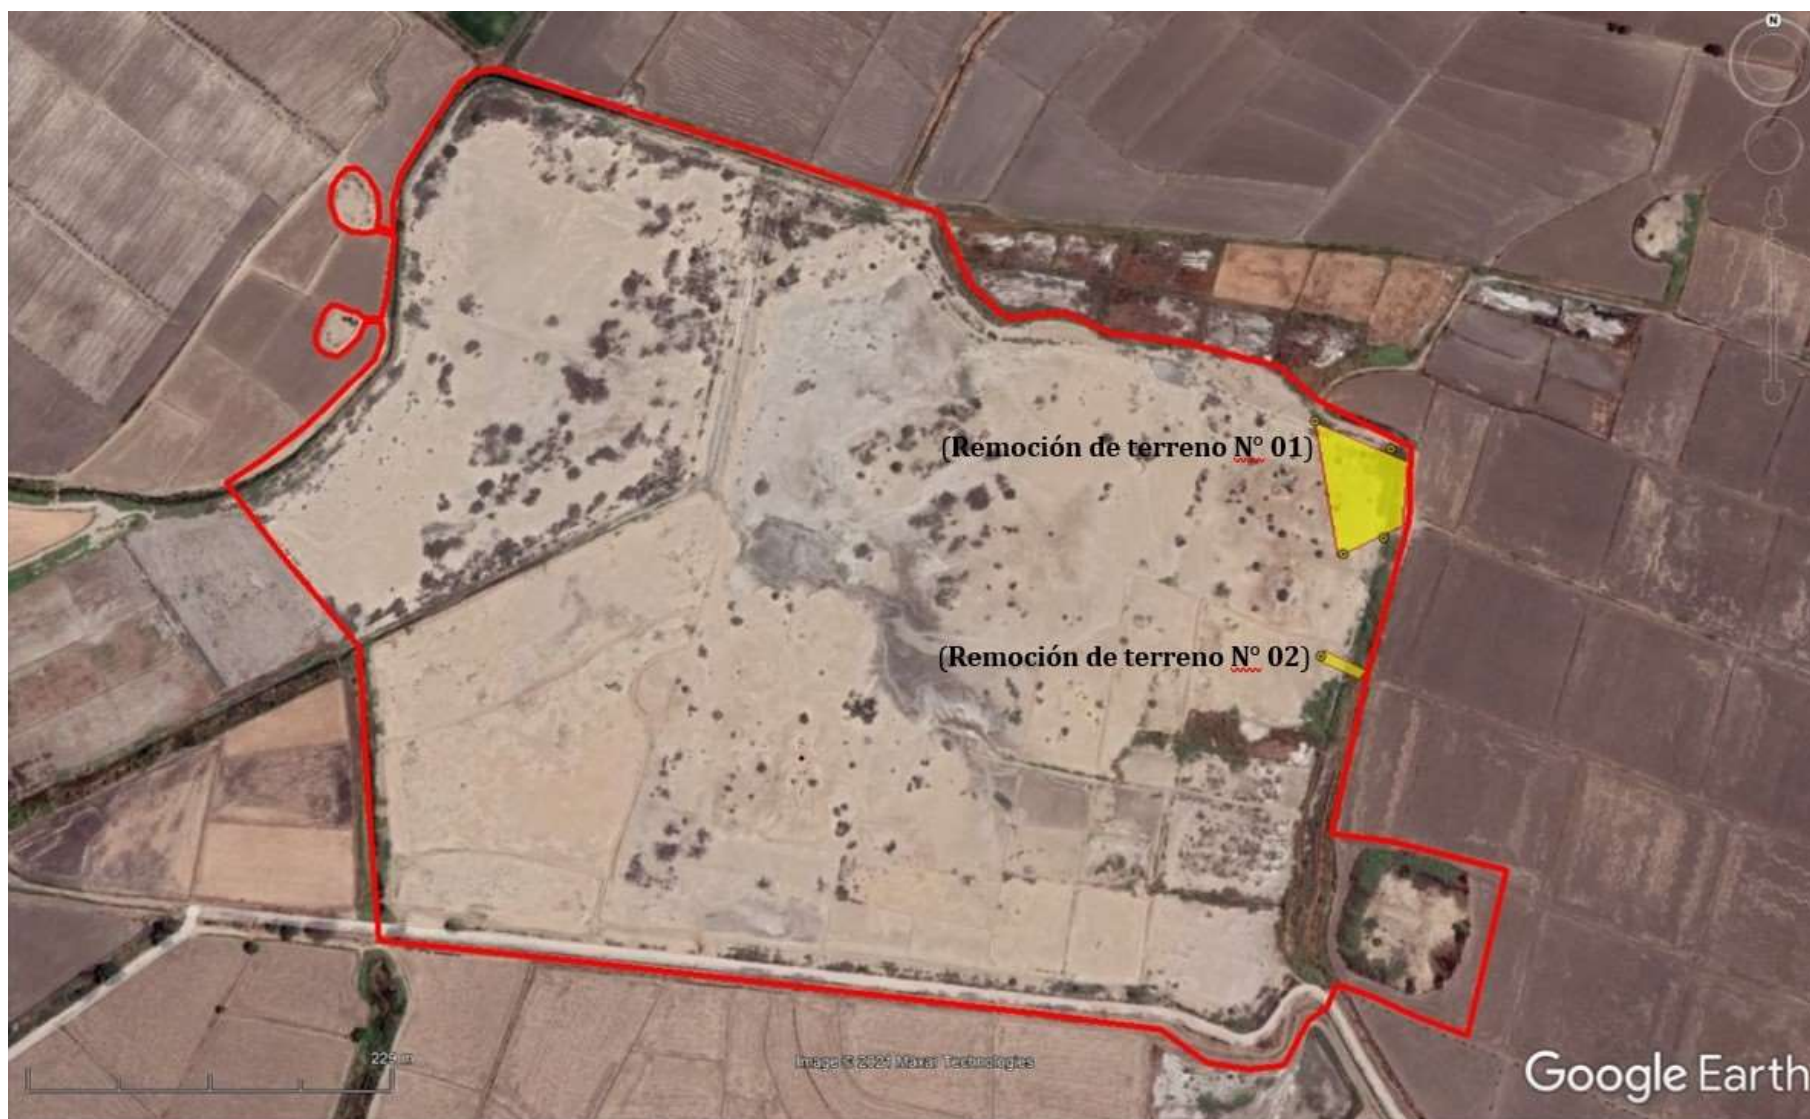
Ubicación satelital de dos (02) áreas inspeccionadas, están dentro del polígono referencial y forman parte del área intangible del Sitio Arqueológico Huaca Bobadilla (lado Noreste)
