## RESOLUCION DIRECTORAL N° 000029-2022-DGPA/MC

**ARTÍCULO PRIMERO.-** DETERMINAR la Protección Provisional del Sitio Arqueológico Huerta Huaraya-Yanamayo (sector Huerta Huaraya 1 y 2; Sector Yanamayo 1 y 2), ubicado entre los distrito de Puno y Paucarcolla, provincia y departamento de Puno, por el plazo de dos años, prorrogable por el mismo periodo, salvo se identifique afectación directa a los derechos colectivos de pueblos indígenas u originarios; en cuyo caso, el plazo máximo para la declaración y delimitación definitiva del bien es de tres años calendario, prorrogable por el mismo periodo; de acuerdo con los Planos perimétricos con código PP-01 y PP-02.

5,1 FOTOGRAFÍAS DE LA VALORACIÓN CULTURAL DEL SITIO ARQUEOLÓGICO HUERTA  
HUARAYA – YANAMAYO

**5,2, REGISTRO FOTOGRÁFICO DE LA VULNERABILIDAD DEL SITIO ARQUEOLÓGICO  
HUERTA HUARAYA – YANAMAYO****CASO I**

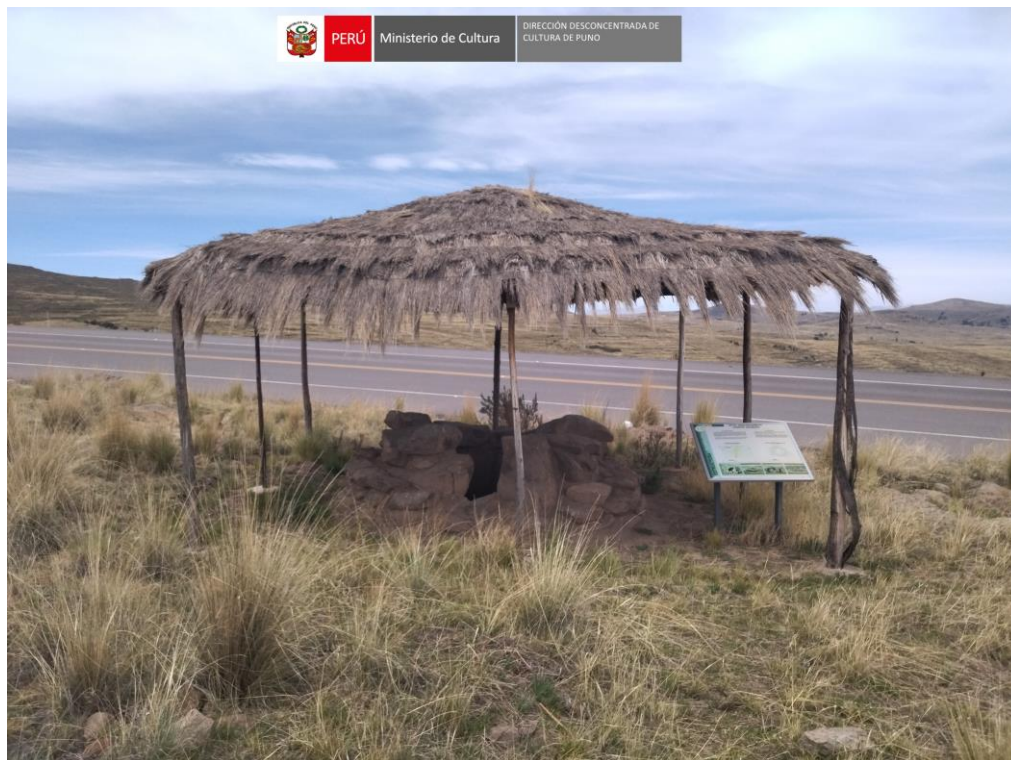
**Imagen N° 2: Detalle de una chullpa en el sector I próxima la vía asfaltada,**

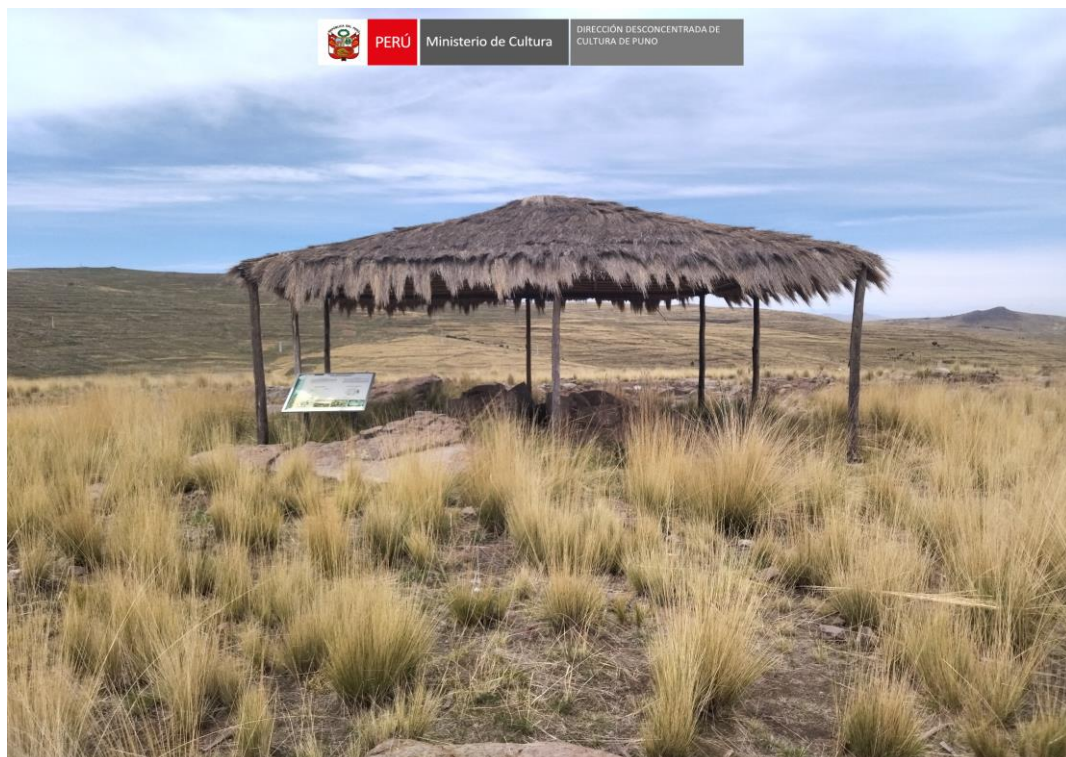
**Imagen N° 3: Fotografía de una chullpa con cobertura de paja en el sector 1 del MAP,**

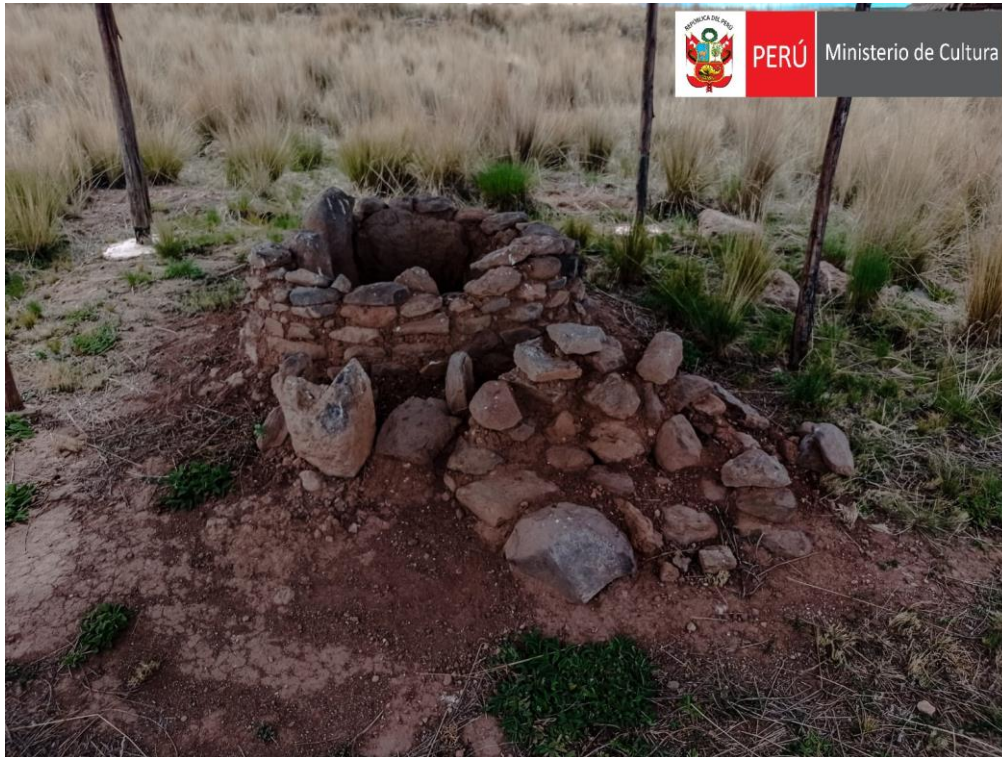
**Imagen N° 4: Fotografía de chullpas en el sector 1 del MAP,**

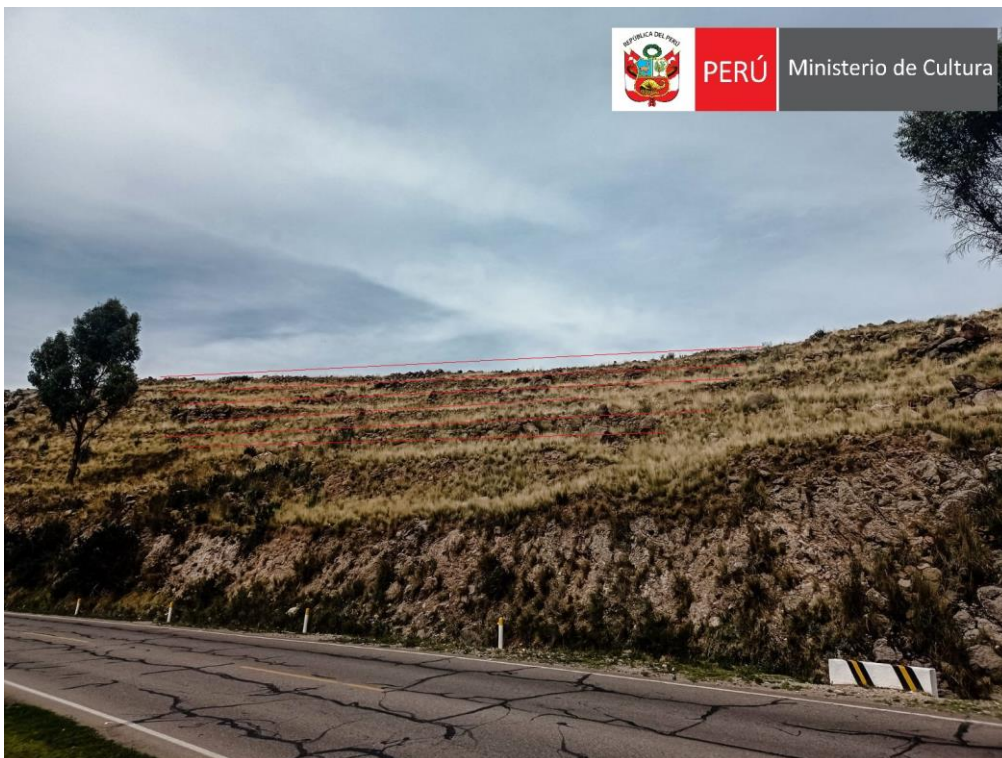
**Imagen N° 5: Vista panorámica de terrazas prehispánicas cerca de la carretera Puno-Juliaca en el sector 1 del MAP,**

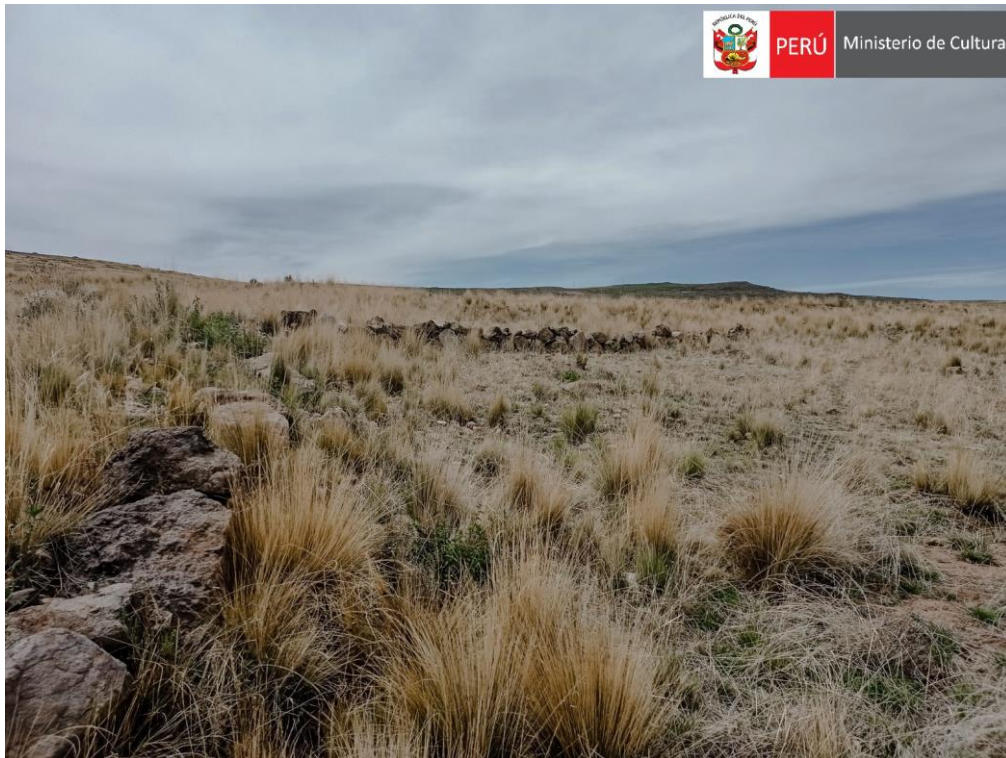
**Imagen N° 12: Vista en detalle de muros que delimitan un canchón o cercadura prehispánica en el sector 2 del MAP Huerta Huaraya-Yanamayo,**

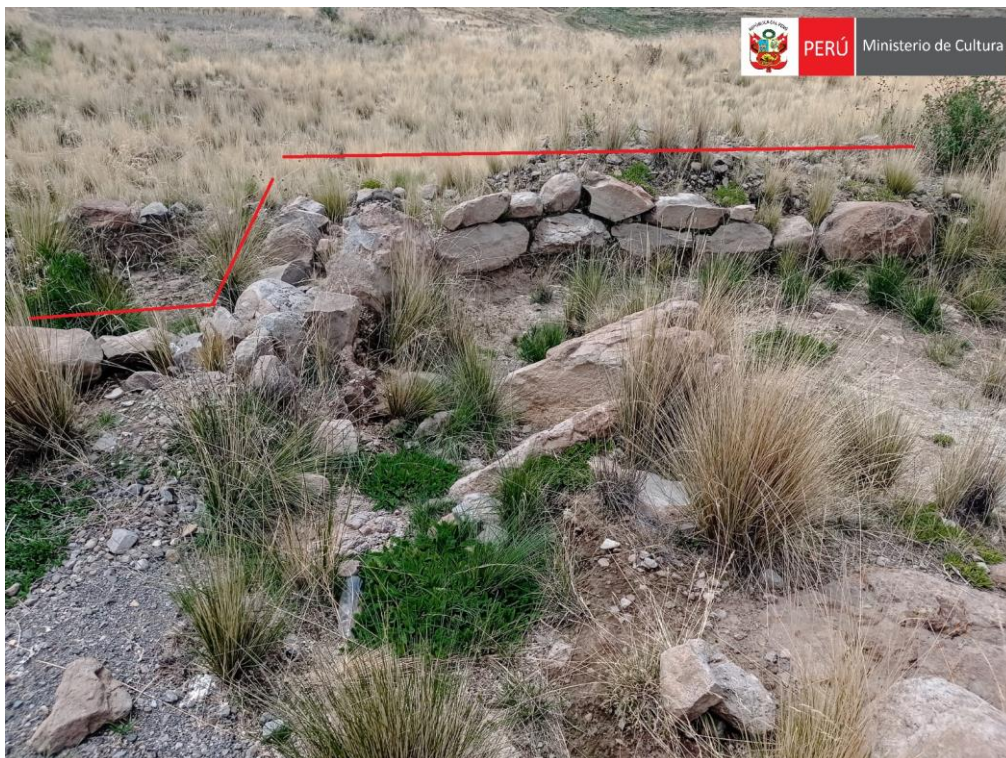
**Imagen N° 13: Vista en detalle de muros aislados que delimitan un recinto en el sector 2 del MAP Huerta Huaraya-Yanamayo,**

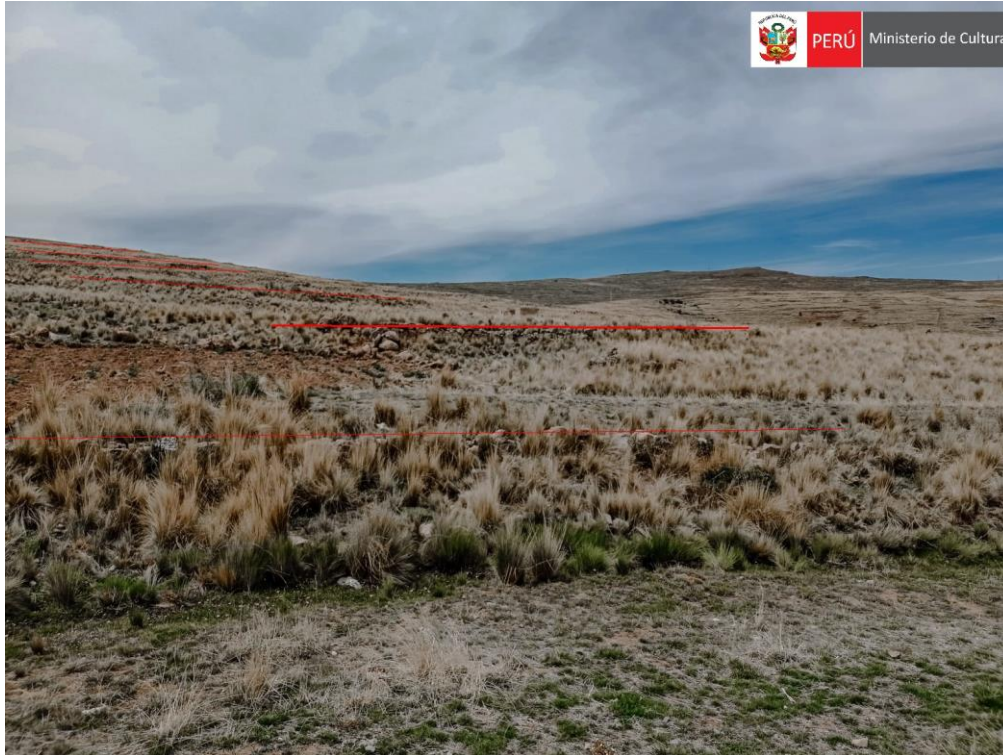
**Imagen N° 14: Vista en detalle de muros de contención en mampostería simple y seca que delimitan un conjunto de terrazas prehispánicas en el sector 2 del MAP Huerta Huaraya-Yanamayo,**

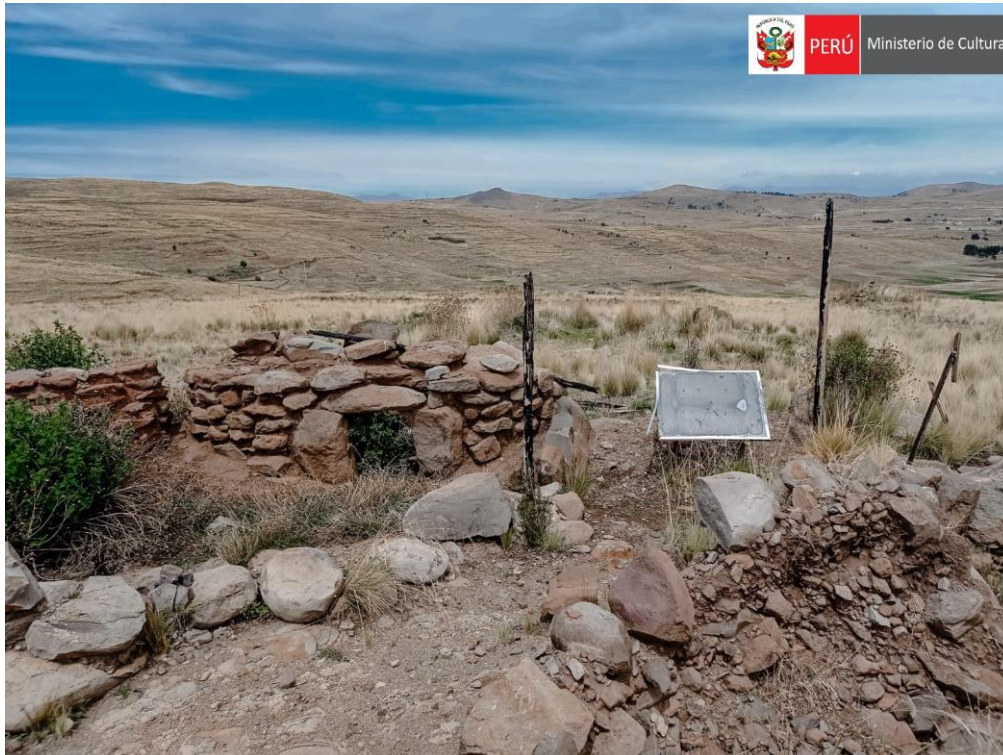
**Imagen N° 15: Vista en detalle de Chullpas de mampostería simple procedentes del sector Huerta Huaraya 01 durante el rescate arqueológico y recuperado en el sector Huerta Huaraya 02,**

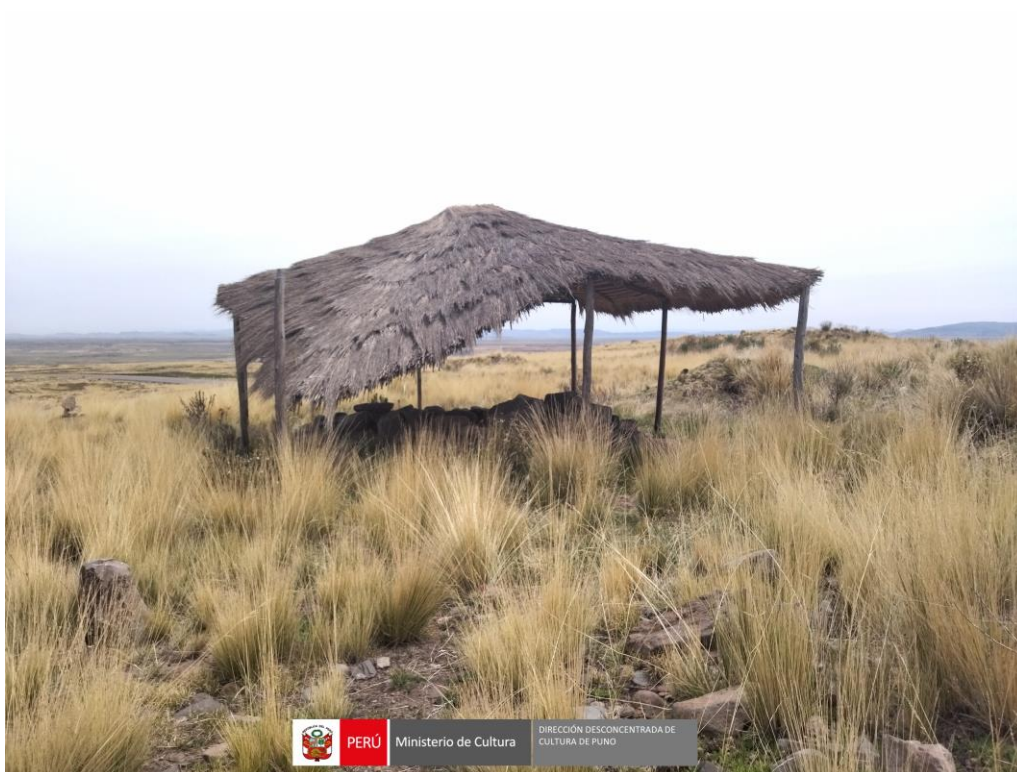
*Tenemos la lluvia y el intemperismo, que han ocasionado el colapso de la cobertura de las estructuras funerarias.*

**Imagen N° 21: Fotografía del colapso de la cobertura de paja de la chulpa en el sector II,**

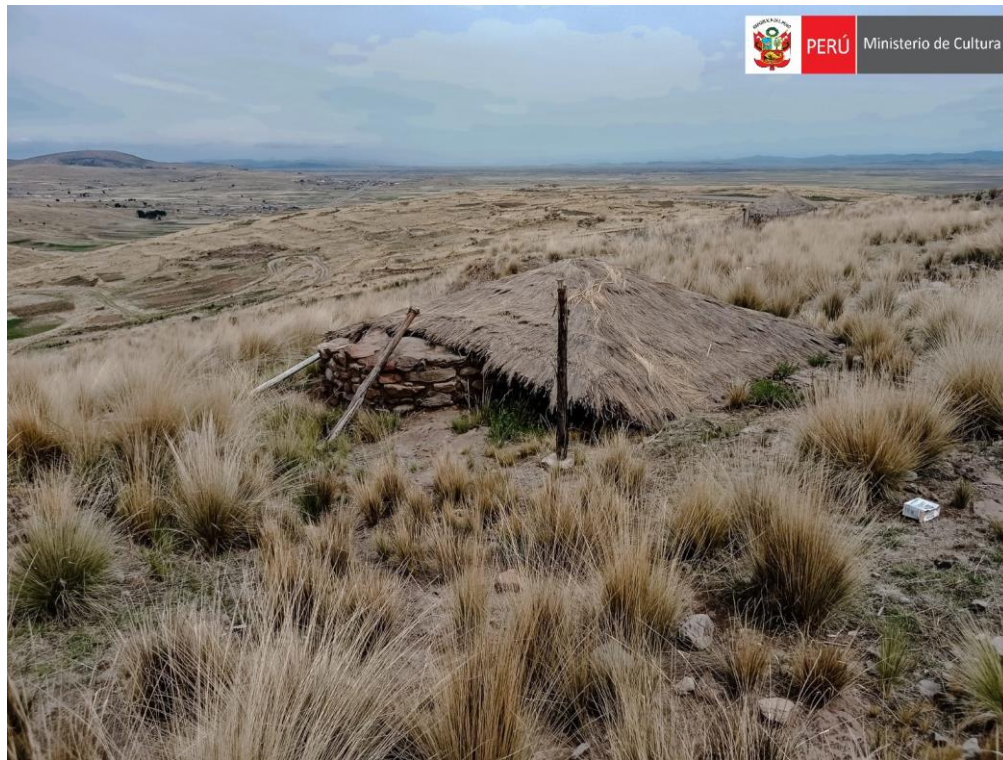
**Imagen N° 22: Fotografía del colapso de la cobertura de paja de la chulpa en el sector II,**

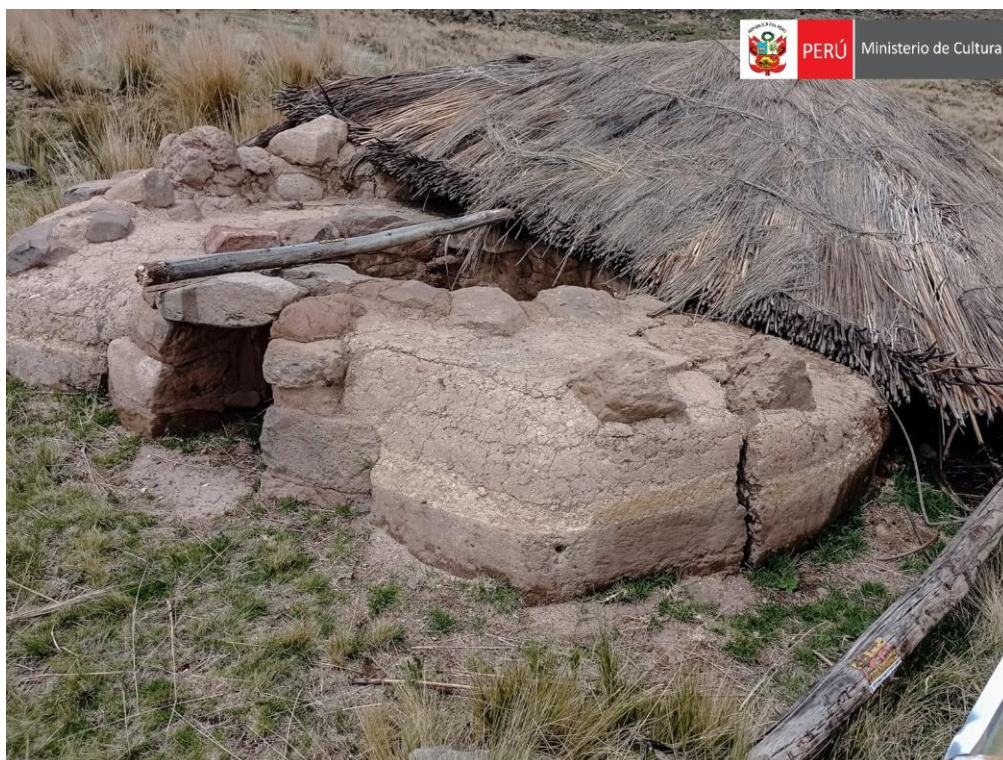
**Imagen N° 23: Fotografía del colapso de la cobertura de paja de la chulpa en el sector II,**

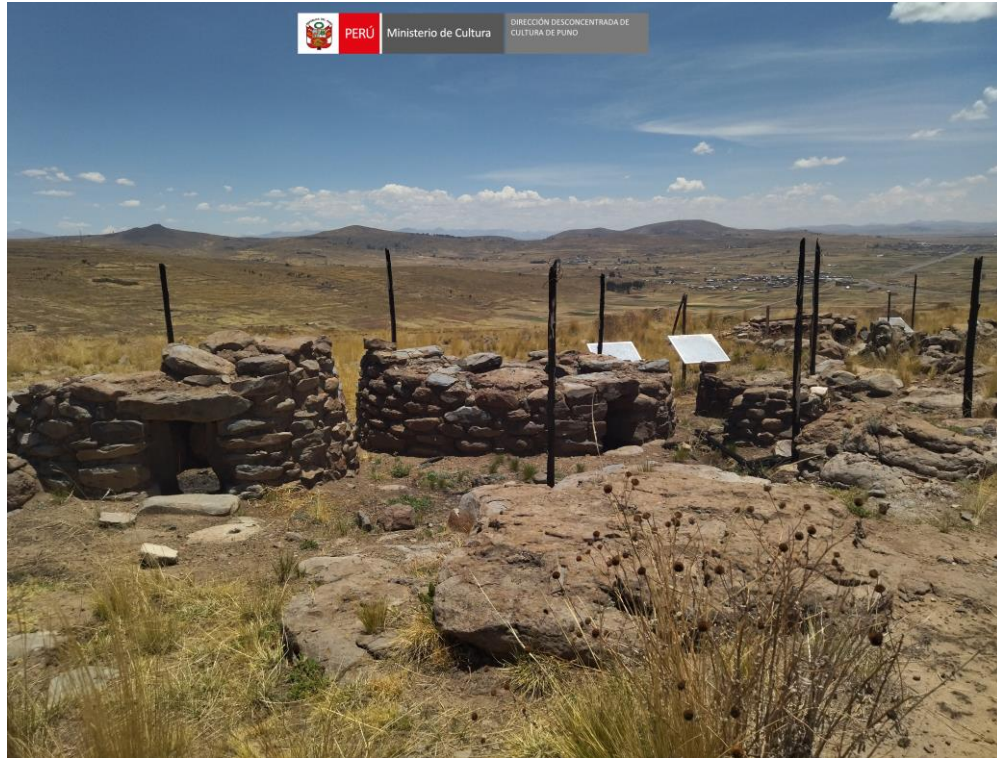
*Sector Huerta Huaraya 2: tenemos diversas coberturas y estructuras funerarias (09 Chullpas), dañadas por un incendio ocurrido en el sitio arqueológico, afectando de manera negativa su conservación (Agosto 2020)."*

**Imagen N° 24: Fotografía de las chullpas sin cobertura a consecuencia del incendio en el sector II**

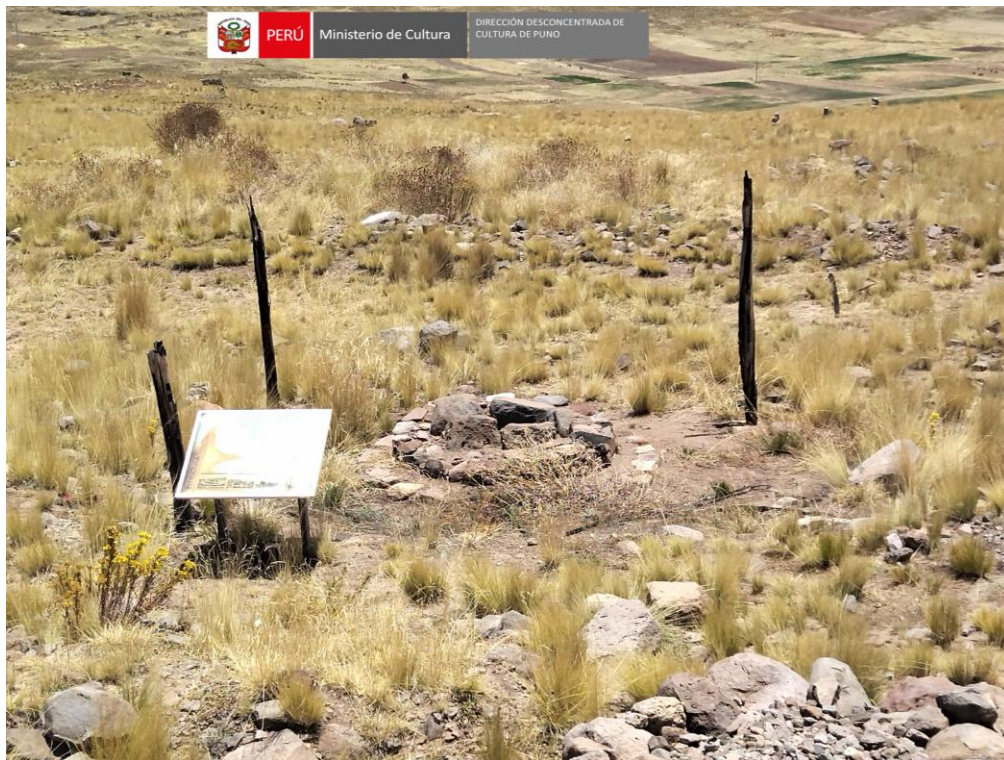
**Imagen N° 25: Pérdida de la cobertura de paja producto del incendio ocurrido en el sector II,**

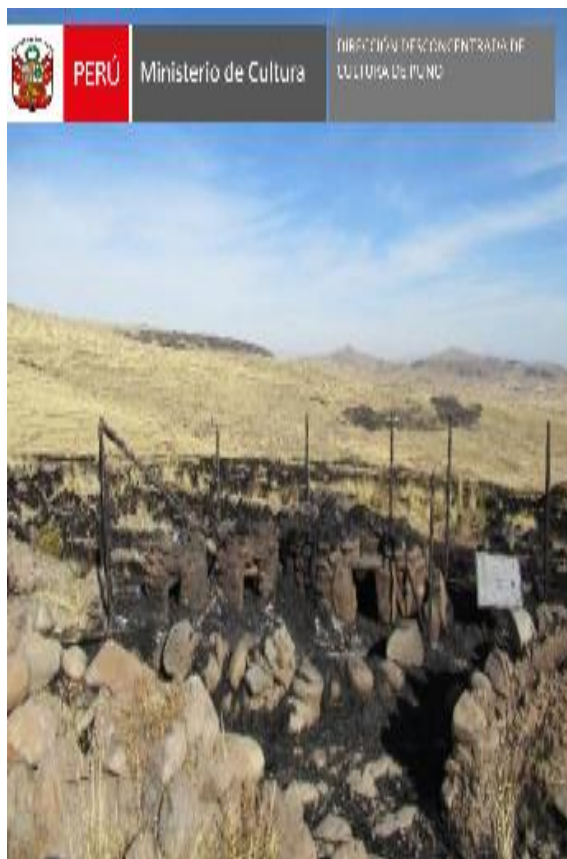
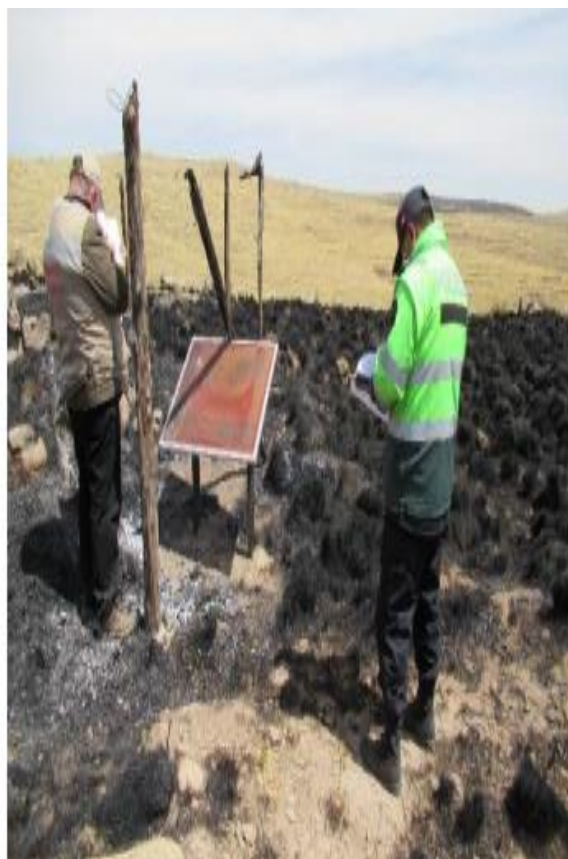
**Imagen N° 26: Oobsérvese el estado de calcinación de las estructuras y la señalética instalada en las tumbas afectadas,**

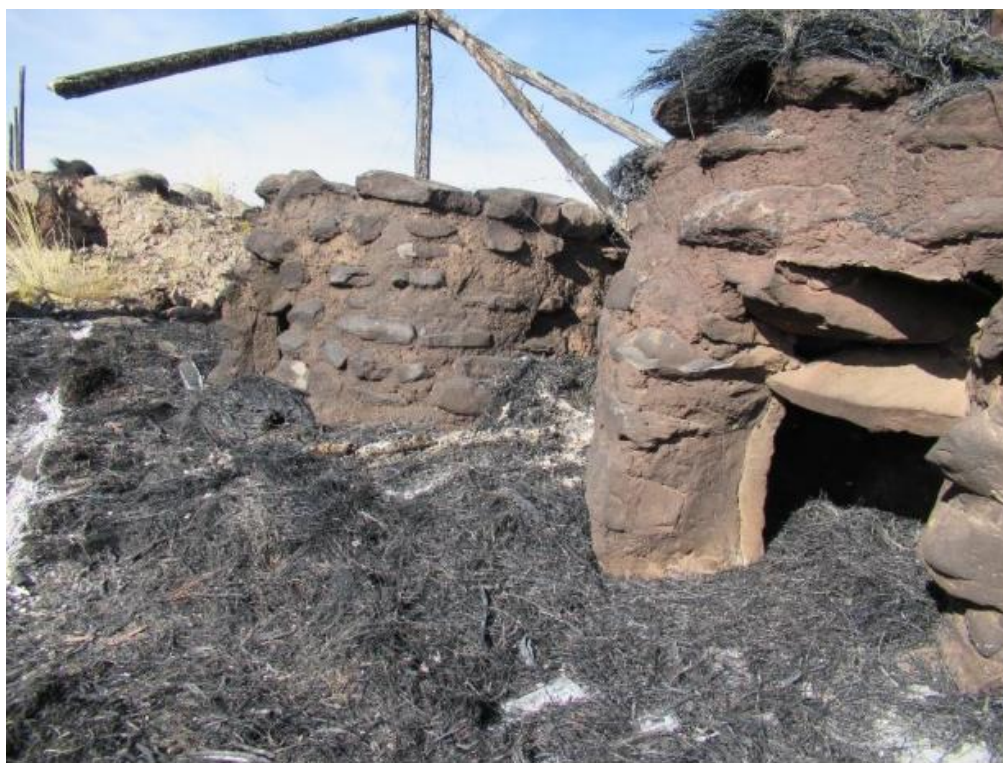
**Imagen N° 27: Restos de quema, hollín y desprendimiento de piedras de las chullpas causados por el incendio,**

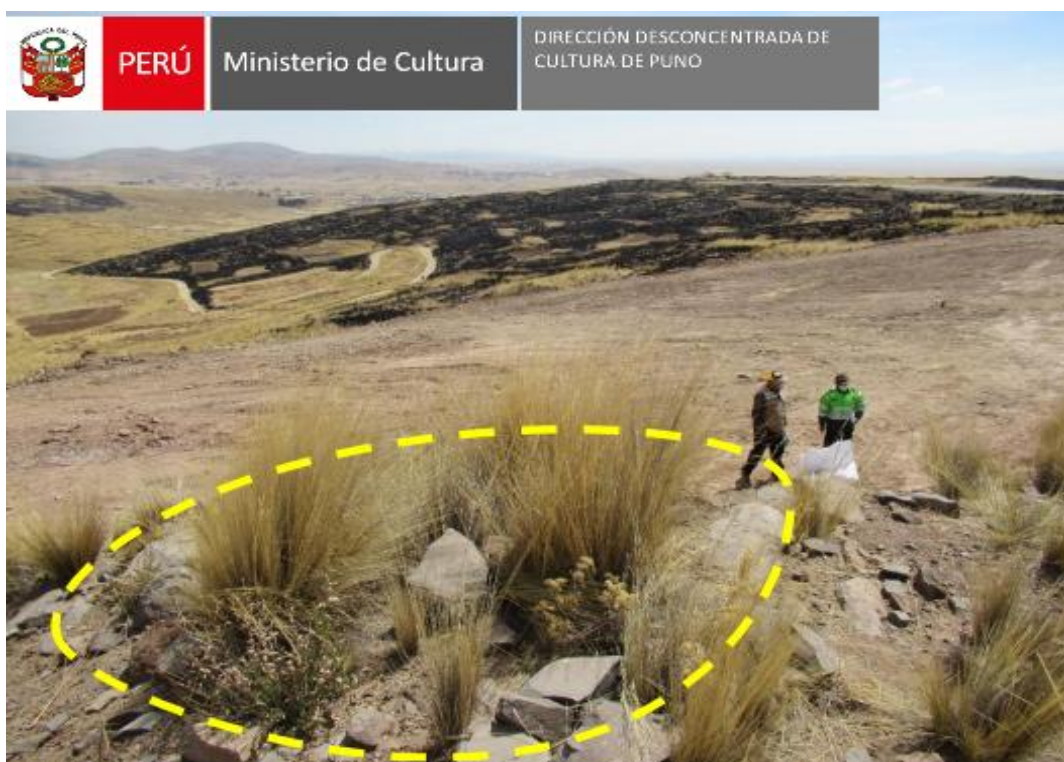
*Sector Huerta Huaraya 2: se registró la alteración por remoción de tierra con maquinaria pesada por expansión agrícola (Agosto 2021).*

**Imagen N° 31: Vista panorámica del área afectada con maquinaria (nótese en color amarillo las bases de chullpa)**

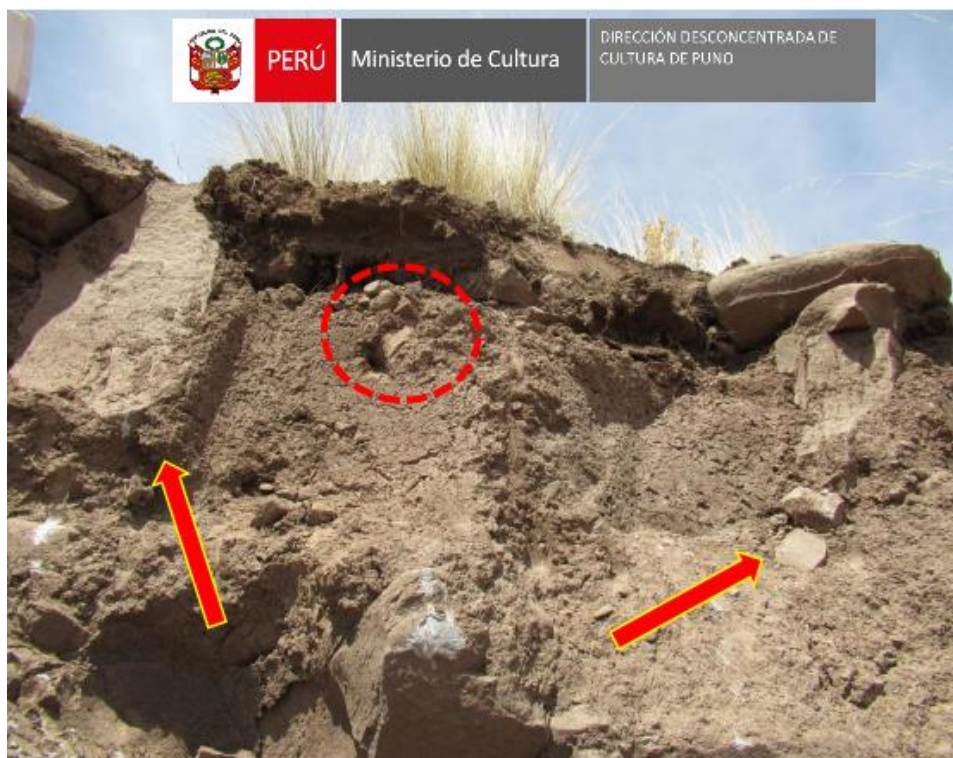
**Imagen N° 22:** Vista en detalle de los muros de piedra que constituyen las bases de la tumba o chullpa (obsérvese en el círculo material arqueológico, cerámica)

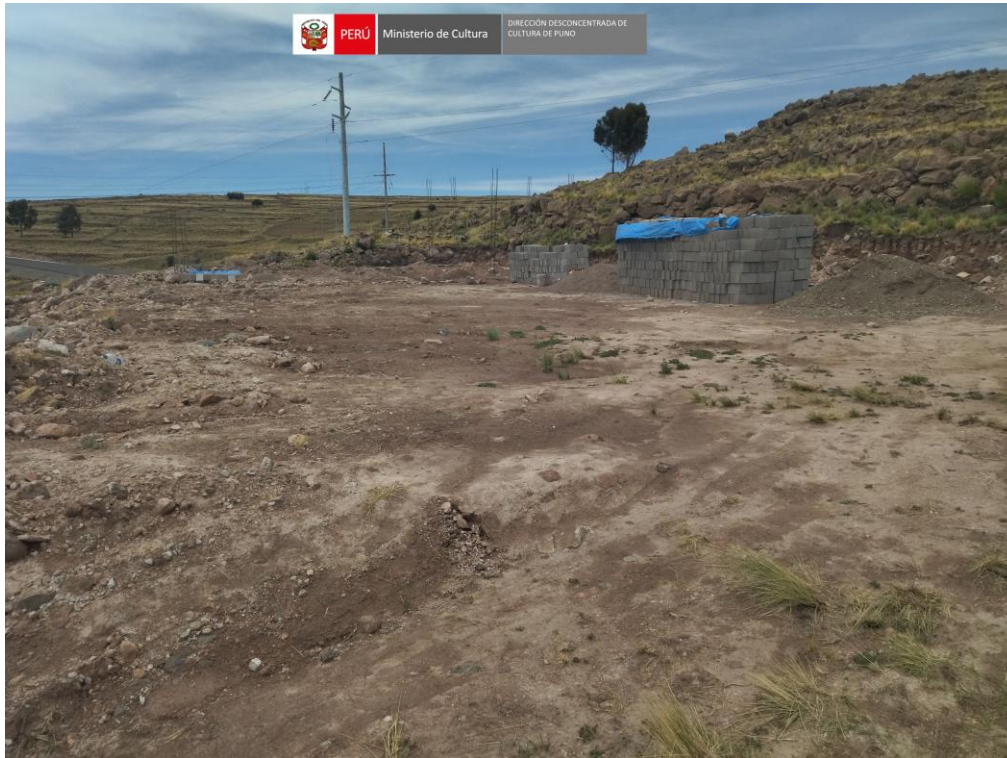
*Sector Yanamayo 1: se registró la alteración por remoción de tierra (Mayo 2021) y por la construcción informal de una vivienda que involucró la remoción de terrazas prehispánicas (Diciembre 2021).*

**Imagen N° 34: Fotografía de los trabajos para la cimentación de la vivienda, obsérvese los materiales de construcción en superficie,**

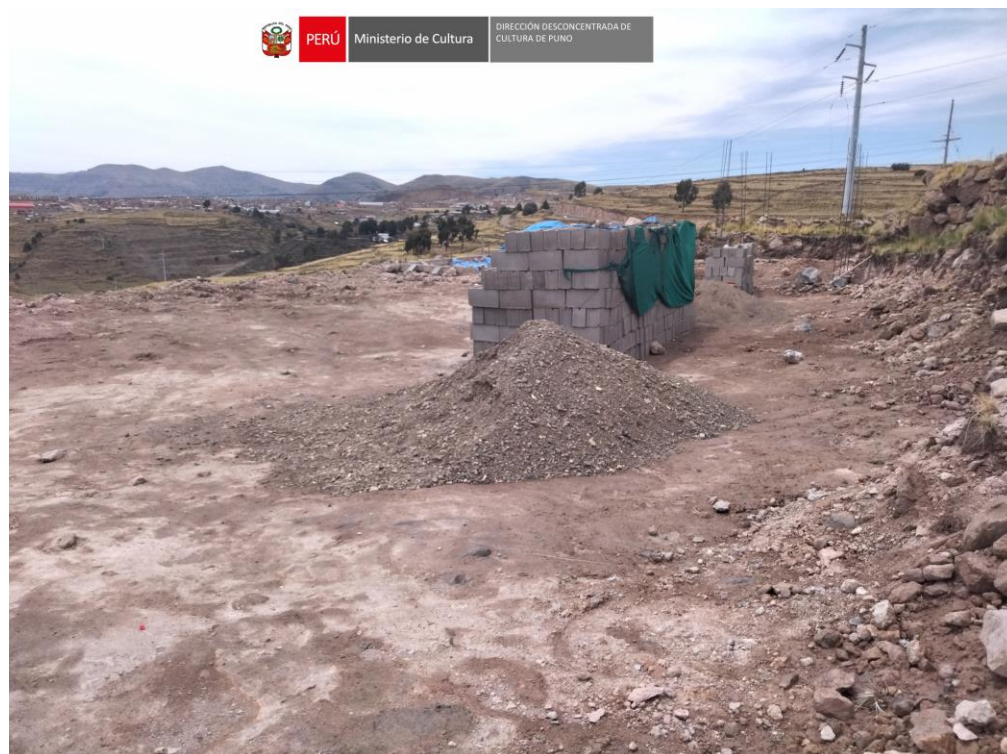
**Imagen N° 35: Fotografía de los trabajos para la cimentación de la vivienda, obsérvese los materiales de construcción en superficie,**

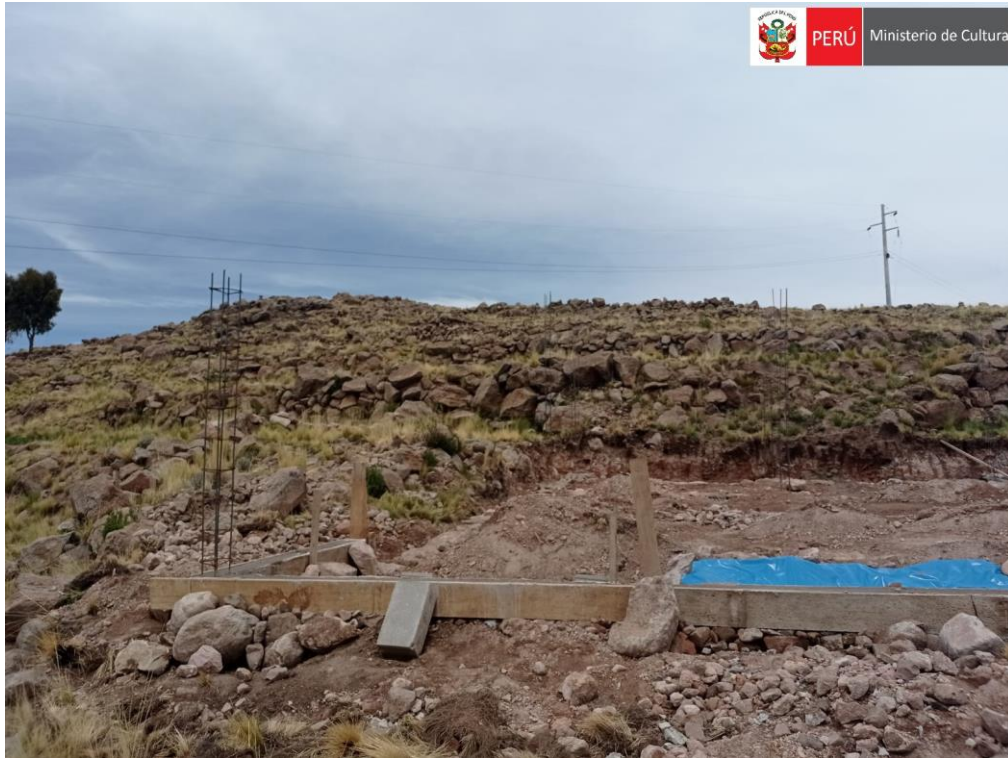
**Imagen N° 35: Fotografía de los trabajos para la cimentación de la vivienda,**

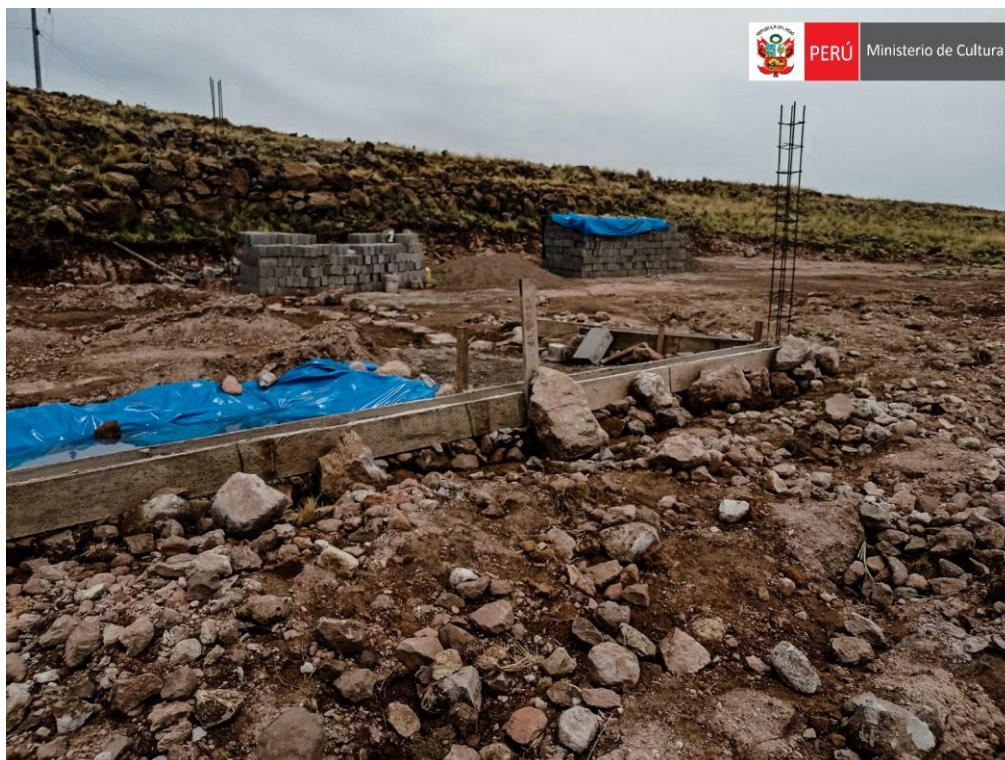
**Imagen N° 36: Fotografía de los trabajos para la cimentación de la vivienda,**

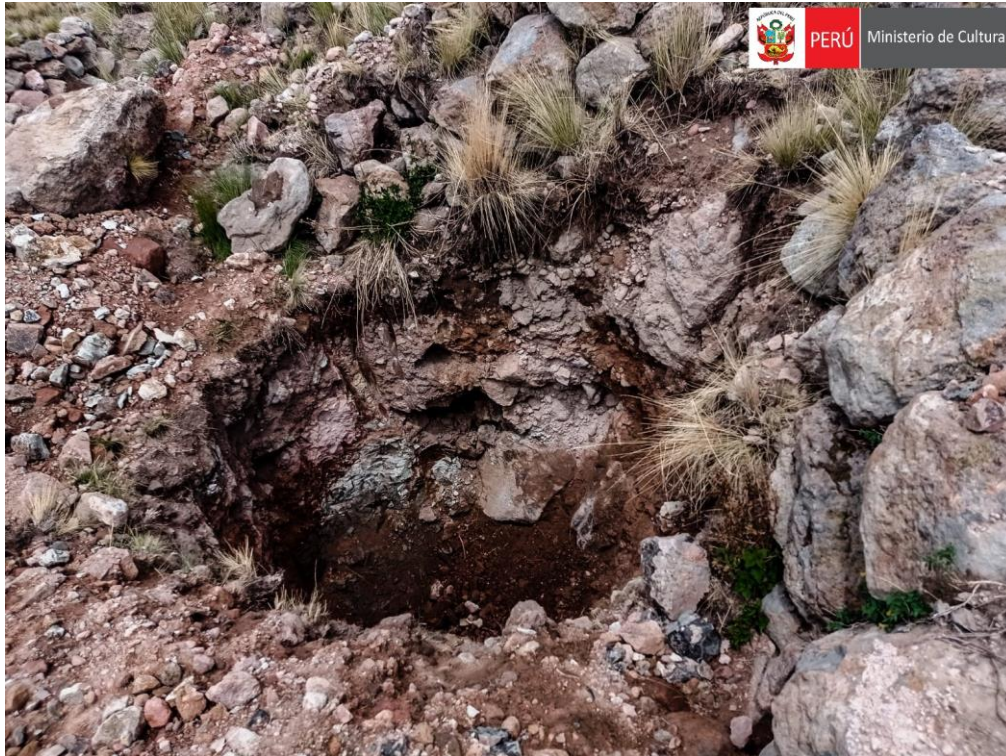
**Imagen N° 37: Vista en detalle de pozo excavado de aproximadamente 3 metros de diámetro, y 3,50 metros de profundidad, posiblemente para captar agua de lluvia para la construcción,**

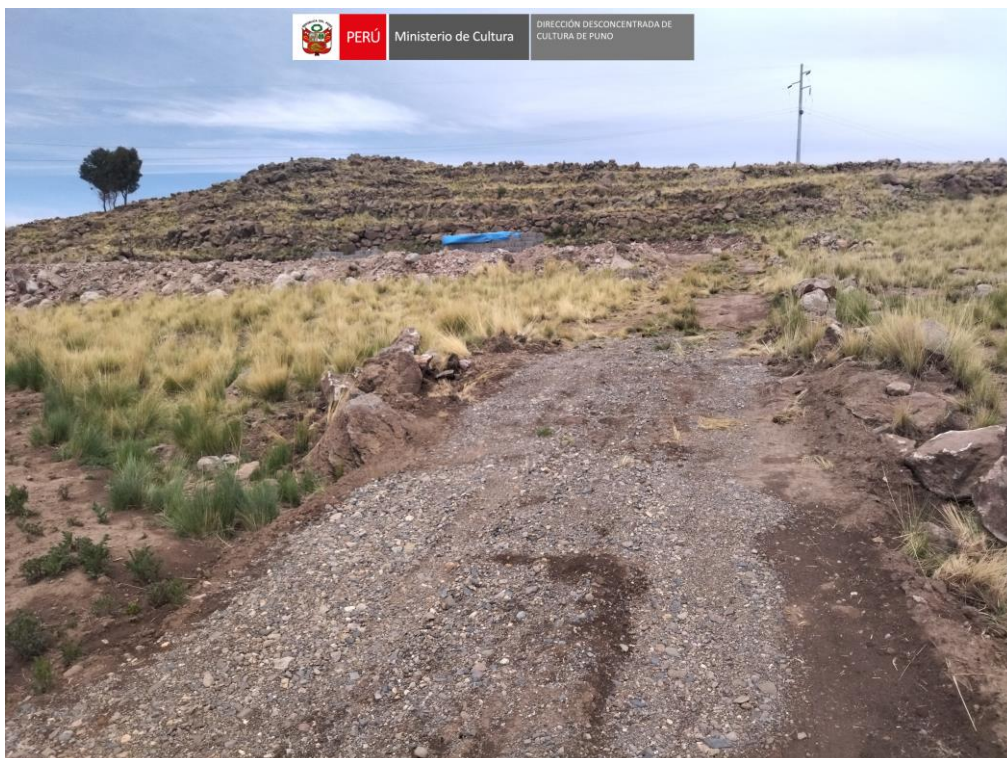
**Imagen N° 38: Vista de la apertura de la trocha para el acceso hacia la vivienda en construcción,**

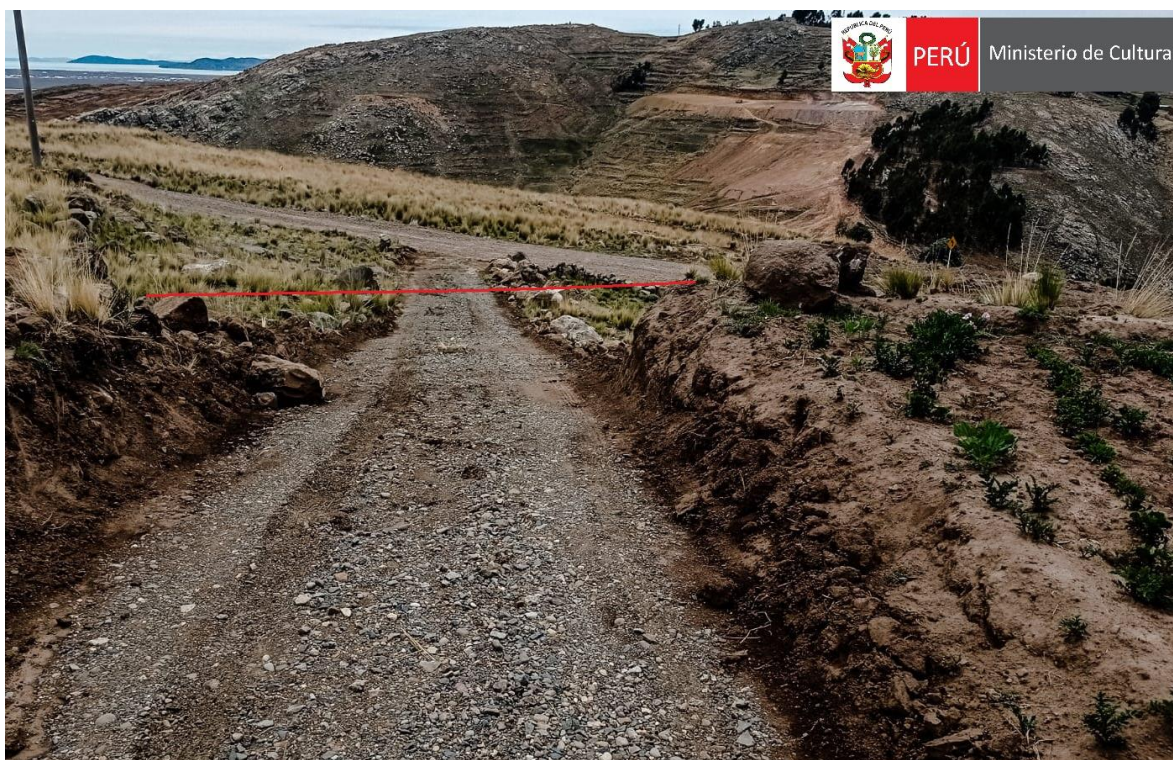
**Imagen N° 38: Vista de la apertura de la trocha para el acceso hacia la vivienda en construcción, nótese la REMOCIÓN de un muro de contención y parte de la superficie de una terraza agrícola prehispánica,**

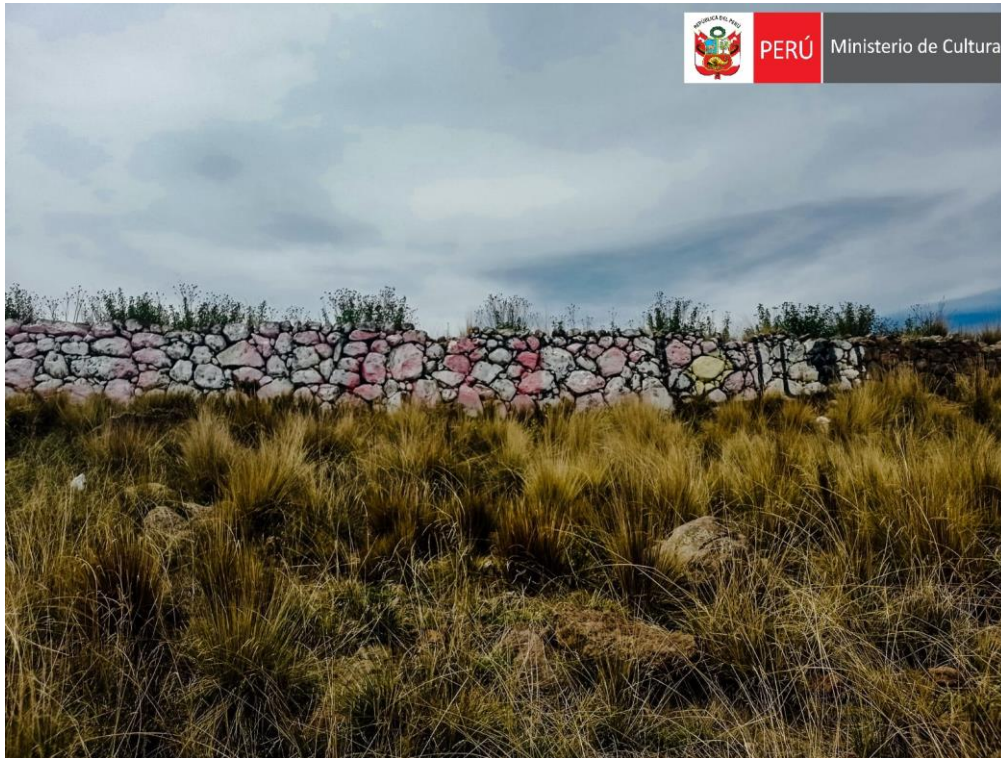
**Imagen N° 40: Fotografía de la afectación de pintura política a un muro próximo a la vía asfaltada Puno - Juliaca**

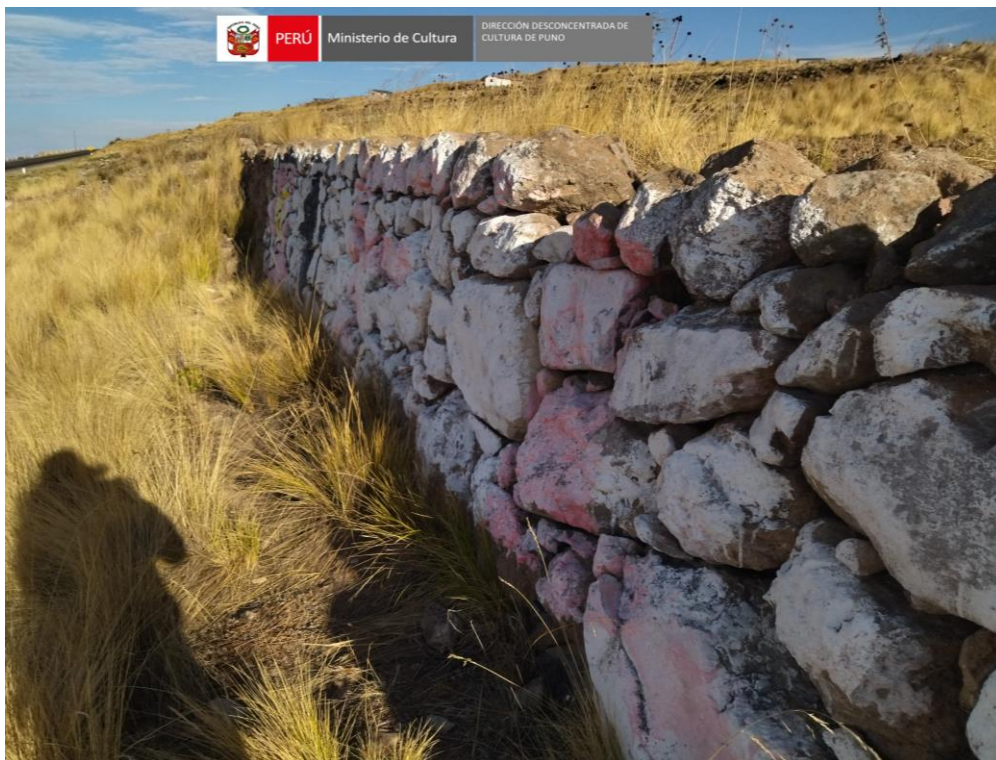
**Imagen N° 3: Fotografía del muro afectado por una pintura de publicidad política en el sector 1,**

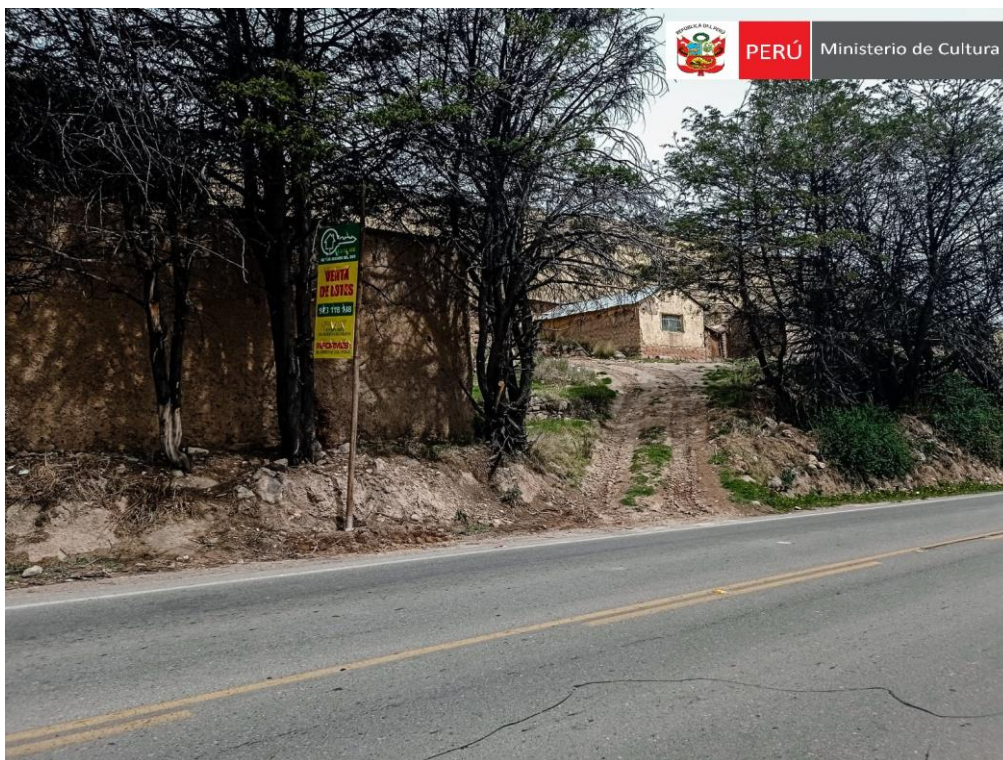
*Sector Huerta Huaraya 1: se registró la alteración y remoción parcial del sitio arqueológico por la construcción no autorizada de la segunda calzada (2015), la remoción de 03 chullpas, la superposición de corrales, la expansión agrícola (Agosto de 2020), pintas por propaganda política (Enero 2021), Asimismo, se corre el riesgo de posible afectación por habilitación urbana y venta de lotes (Diciembre 2021).*

**Imagen N° 43: Fotografía del cartel que anuncia venta de lotes en el sector Huerta Huaraya 1,**

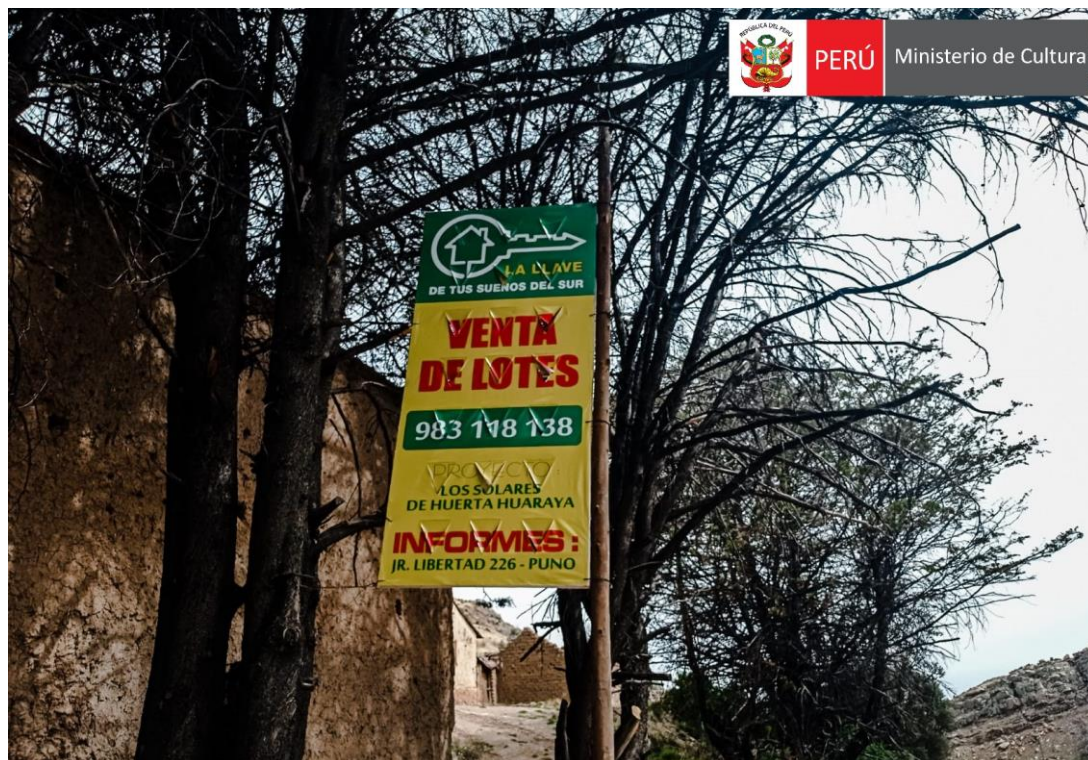
Imagen N° 44: Detalle del cartel que anuncia venta de lotes en el sector Huerta Huaraya 1,
