RESOLUCION DIRECTORAL N° 000091-2022-DGPA/MC

ZONA ARQUEOLÓGICA MONUMENTAL LAS MURALLAS DE TAJAHUANA					
VERTICE	LADO	DISTANCIA	ANG. INTERNO	ESTE (X)	NORTE (Y)
1	1-2	147.22	46°50'55"	420079.3286	8434848.5581
2	2-3	107.01	248°57'5"	420167.5172	8434730.6729
3	3-4	177.97	162°26'7"	420270.5085	8434759.7214
4	4-5	69.86	92°43'41"	420448.3911	8434754.0882
5	5-6	96.60	257°59'7"	420449.5057	8434684.2377
6	6-7	56.87	162°1'47"	420544.2957	8434665.6397
7	7-8	77.16	122°47'13"	420594.0020	8434638.0066
8	8-9	28.60	197°42'10"	420599.0030	8434561.0094
9	9-10	38.29	190°25'46"	420609.4490	8434534.3802
10	10-11	44.80	177°4'46"	420629.6545	8434501.8533
11	11-12	33.79	281°13'15"	420651.3242	8434462.6437
12	12-13	63.20	144°54'20"	420677.1561	8434484.4337
13	13-14	28.99	264°37'12"	420740.1061	8434490.0010
14	14-15	90.15	164°51'49"	420740.2710	8434518.9924
15	15-16	22.69	86°37'11"	420764.3043	8434605.8754
16	16-17	51.62	143°19'48"	420785.7766	8434598.5478
17	17-18	57.31	294°54'9"	420815.0035	8434556.0023

Asunto : SOLICITO LA DETERMINACION DE LA PROTECCION
PROVISIONAL DE LA ZONA
ARQUEOLOGICA LAS MURALLAS DE TAJAHUANA, UBICADO
EN LA JURISDICION DEL DISTRITO DE SANTIAGO, ICA,
PROVINCIA Y DEPARTAMENTO DE ICA

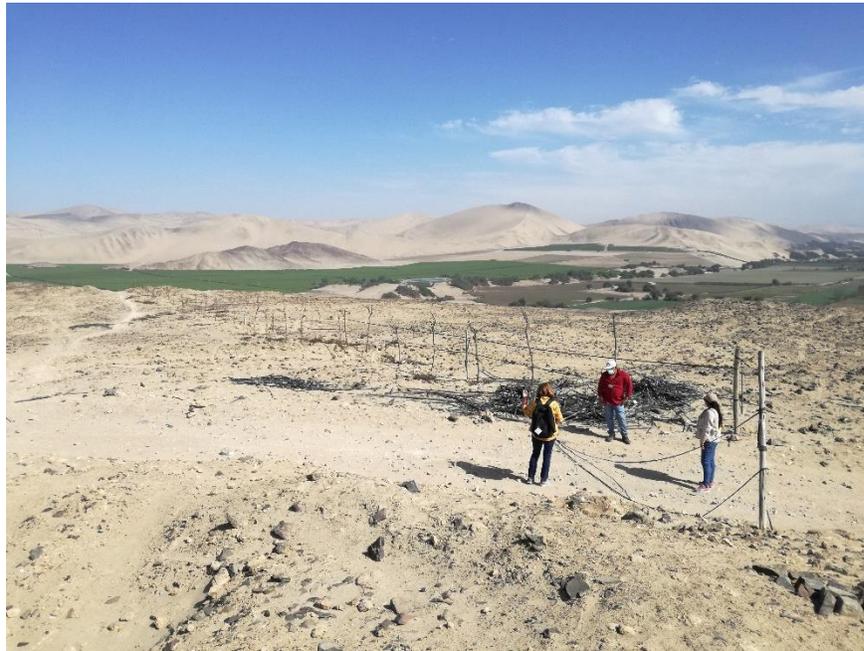
Foto 02: Vista Panorámica de la Zona Arqueológico Monumental las Murallas de Tajahuana, en orientación Este-Oeste, se observa un cerco perimétrico conformado por postes de madera, plantones de arbustos unidos por mangueras para riego de cultivos.

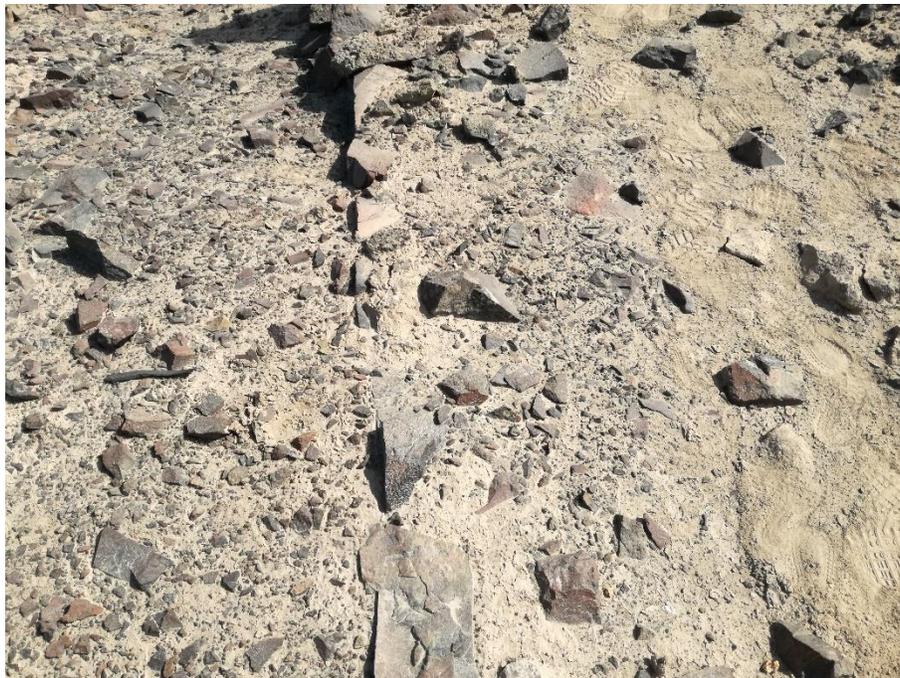
Foto 03: Vista Panorámica de la Zona Arqueológico Monumental las Murallas de Tajahuana, cabecera de muro perimétrico construido con piedra pircada a doble hilera.

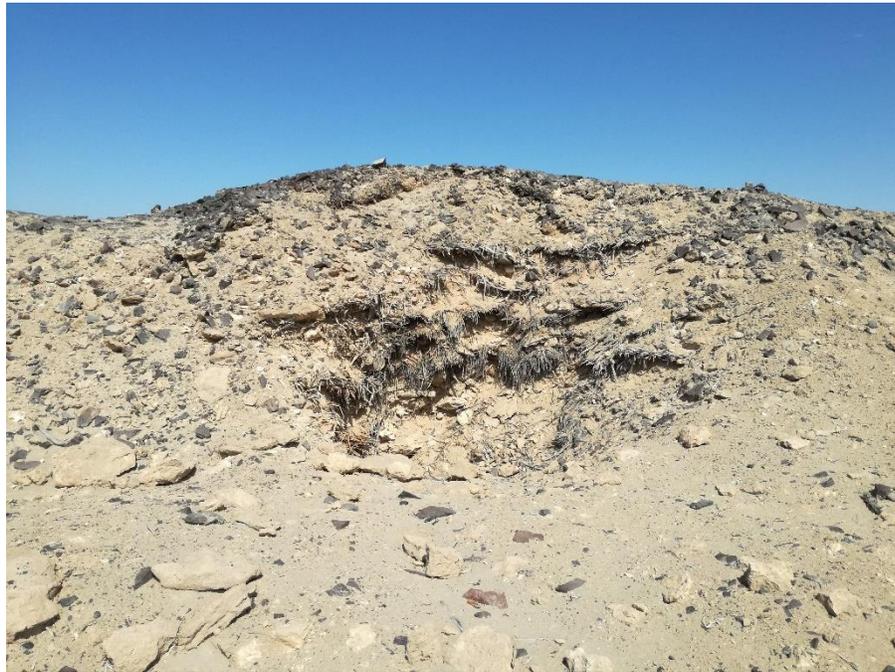
Foto 04: Vista Panorámica de la Zona Arqueológico Monumental las Murallas de Tajahuana. Perfil de antiguo huaqueo, en el cual se aprecia adobes apelmazados con capas de material vegetal, repitiéndose en patrones arquitectónicos, conformando una muralla.

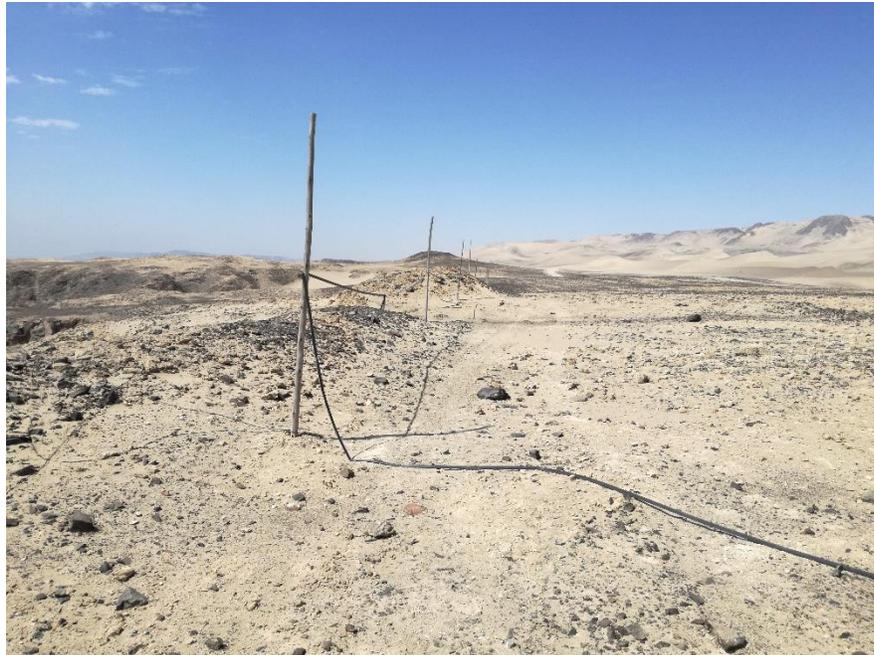
Foto 05: Vista Panorámica de la Zona Arqueológico Monumental las Murallas de Tajahuana, instalación de postes de madera unidos con manguera de riego a manera de cerco perimétrico, orientación Sur a Norte.

Consiste en la instalación de postes de madera , los cuales están alineados y amarrados con mangueras de riego a manera de cerco perimétrico, dicha instalación se hizo mediante la excavación de pozos de formas circulares, los cuales perforaron el estratos superficial o aluvial y el estrato subyacentes, mediante herramientas de uso manual (barreta, lampa y pico), dichas excavaciones varían, los postes de madera tienen una medida de 2.50 m de largo aprox. (cada poste), con una profundidad aprox. de 0.40 m y un diámetro de 0.20 m (cada pozo), como consecuencia del mecanismo típico de expansión antrópica, dicho cerco perimétrico abarca un aproximado de 645 m largo.

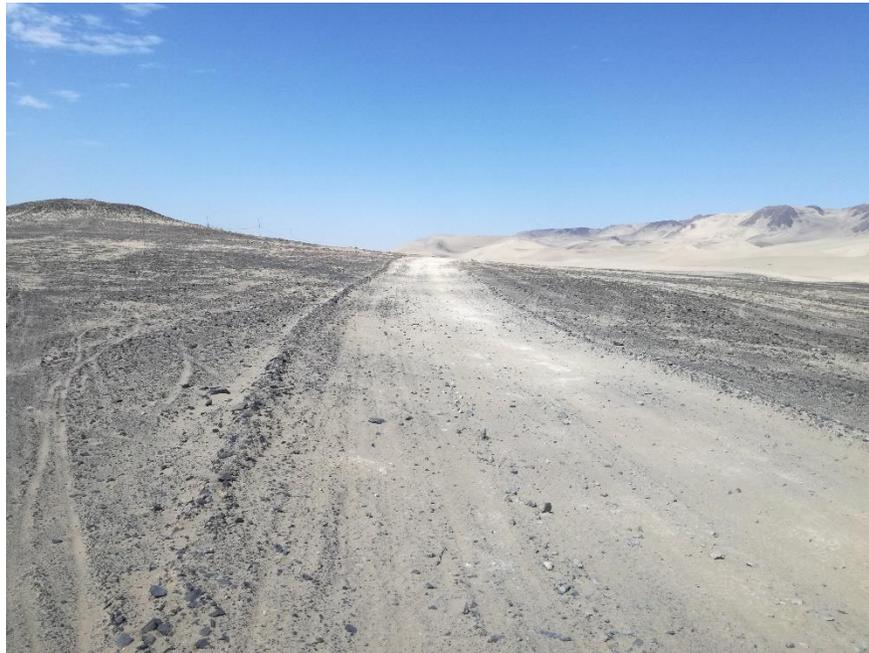
Foto 06: Vista Panorámica de la Zona Arqueológico Monumental las Murallas de Tajahuana, corte de un geoglifo de forma trapezoidal, hecho con maquinaria pesada, esta trocha al parecer se sigue utilizando en la actualidad.

Consiste en la remoción de la capa superficial con un corte hecho por maquinaria pesada a un geoglifo ubicado dentro de la poligonal del La Zona Arqueológica Monumental Las Murallas De Tajahuana, su técnica constructiva es del barrido, de forma trapezoidal, orientado de Este-Oeste mide aprox. 199.8 m x un ancho en su base de 26.5 m, dicha afectación sirve en la actualidad como trocha carrozable y parte en dos la figura arqueológica, la afectación tiene de largo 24 m x 6.60 m de ancho, orientada de Norte a Sur."

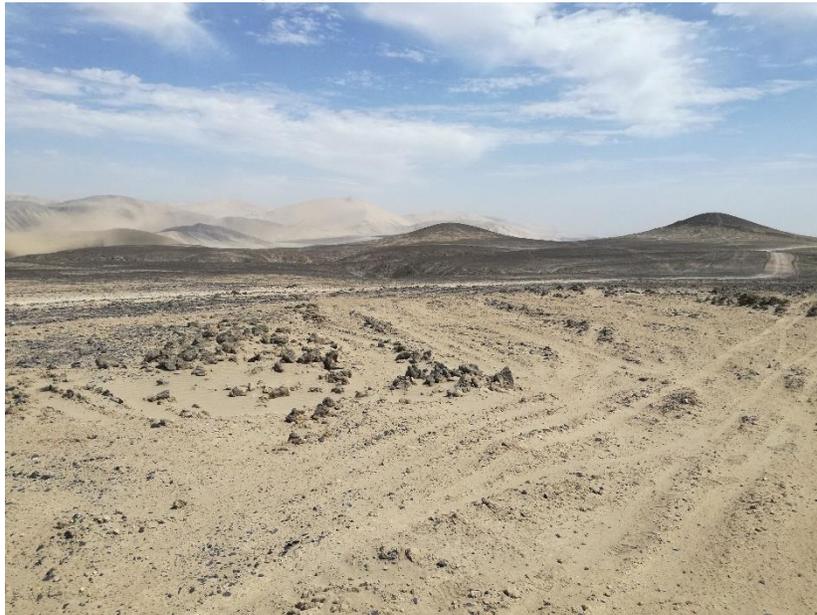
Foto 07: Vista Panorámica de la Zona Arqueológico Monumental las Murallas de Tajahuana, barrido del terreno hecho por maquinaria pesada.

Consiste en trabajos de remoción del estrato superficial hasta el estrato subyacente, estos trabajos fueron efectuados con maquinaria pesada, tienen un área de 0.61 hectáreas y un perímetro de 336.22 m, dejando el material excedente a un lado de los movimientos de tierra.

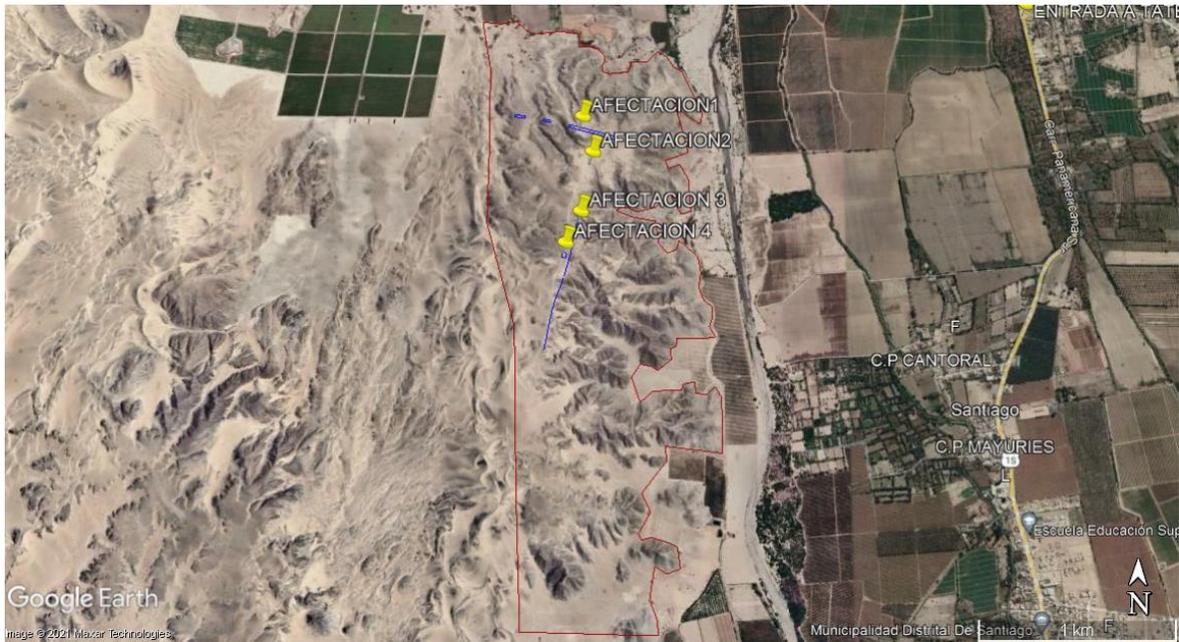
Imagen satelital 01: Vista satelital del área de afectación la Zona Arqueológico Monumental las Murallas de Tajahuana. (Fuente Google Earth).
