## RESOLUCION DIRECTORAL N° 000132-2022-DGPA/MC

**Asunto :** SOLICITUD DE PROTECCION PROVISIONAL DEL MAP :  
HUACA LA ALAMEDA, UBICADA EN EL DISTRITO DE  
PIMENTEL, PROVINCIA DE CHICLAYO, DEPARTAMENTO DE  
LAMBAYEQUE.

## INFORME N° 000178-2022-DSFL-MDR/MC

#### V. REGISTRO FOTOGRÁFICO

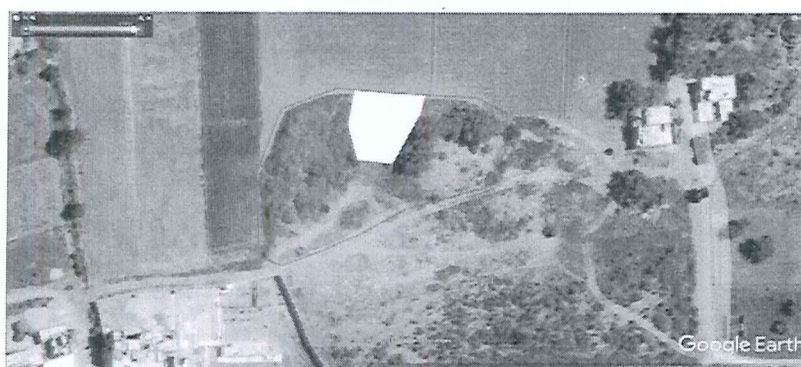
Imagen 02. Fotografía satelital tomada del software Google Earth, mostrando la ubicación del MAP "La Alameda", y en blanco el área afectada.

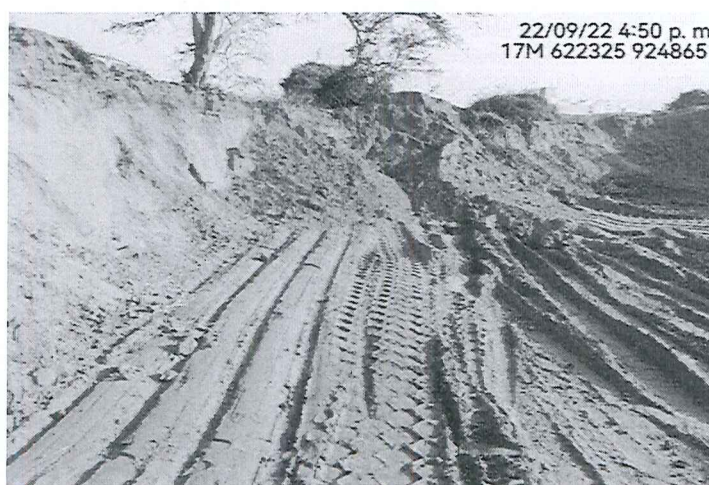
Imagen 03. Vista general, afectación del Sitio Arqueológico, excavación, remoción y nivelación de suelos con maquinaria pesada para expansión urbana.

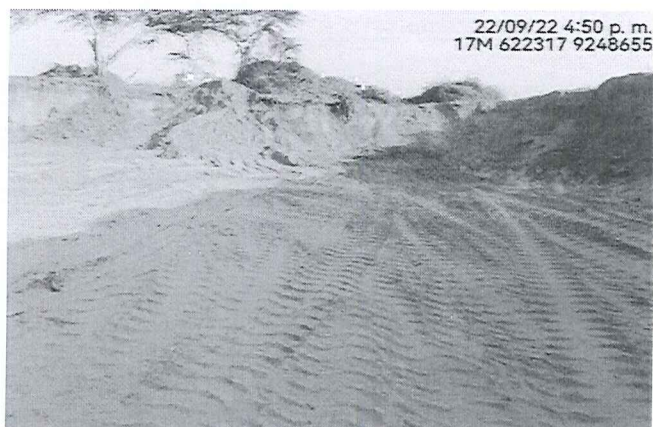
Imagen 04. Vista general, afectación del Sitio Arqueológico , excavación, remoción y nivelación de suelos con maquinaria pesada para expansión urbana.

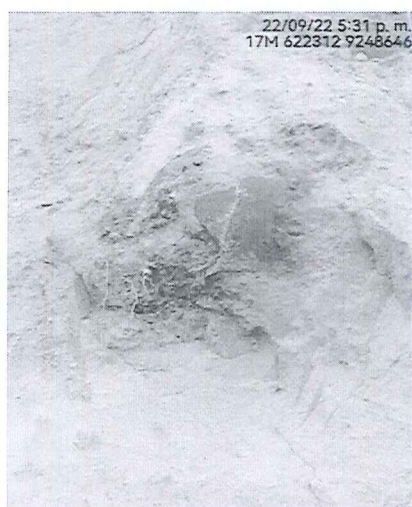
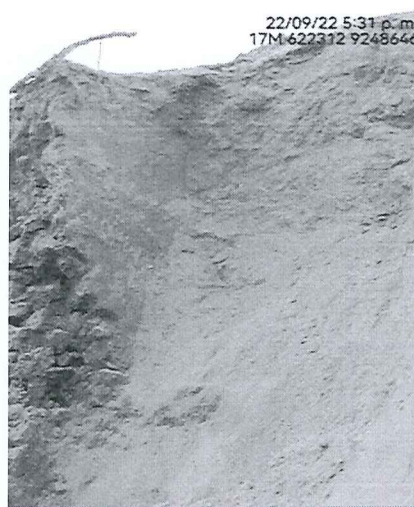
Imagen 06 - 07. Vista del perfil expuesto por la excavación realizada con maquinaria pesada, se observan vasijas fragmentadas y muros enlucidos.

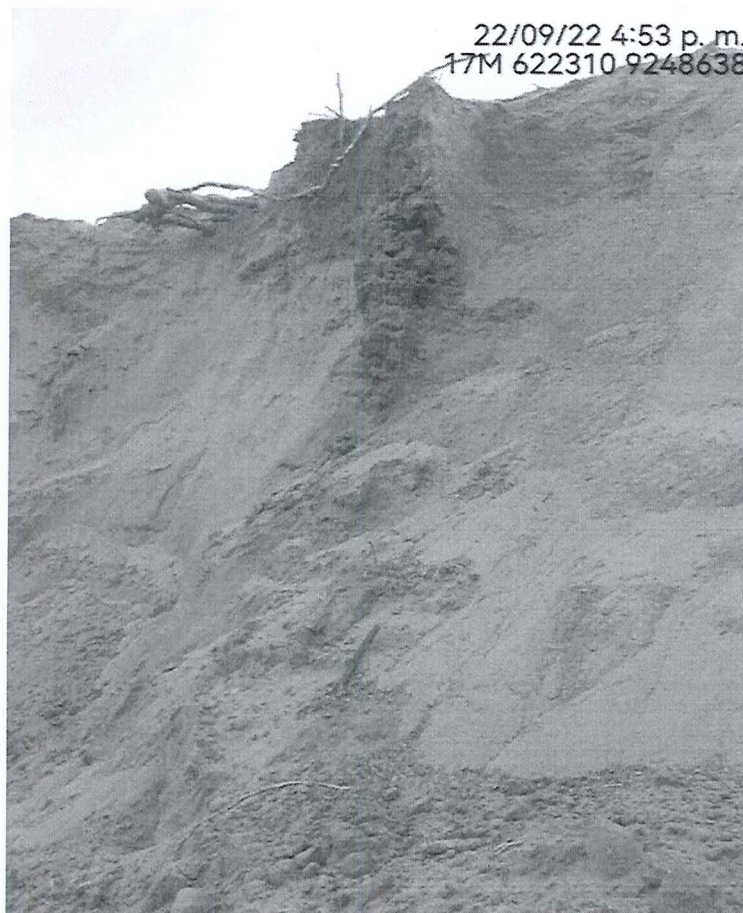
Imagen 07. Afectación, perfil expuesto mostrando muro de adobe con enlucido, de carácter prehispánico, cubierto por arena.
