## RESOLUCION DIRECTORAL N° 000155-2022-DGPA/MC

**ARTÍCULO PRIMERO.-** DETERMINAR la Protección Provisional del sitio arqueológico Uchaa Wanka sector 1 y 2, ubicado en el distrito de Ahuac, provincia de Chupaca y departamento de Junín, por el plazo de dos años, prorrogable por el mismo periodo salvo se identifique afectación directa a los derechos colectivos de pueblos indígenas u originarios; en cuyo caso, el plazo máximo para la declaración y delimitación definitiva del bien es de tres años calendario, prorrogable por el mismo periodo. El ámbito de la protección provisional se determina de acuerdo con lo descrito en los Planos Perimétricos con código PP-13-MC-2022 WGS84 y PP-14-MC-2022 WGS84, presenta las siguientes coordenadas:

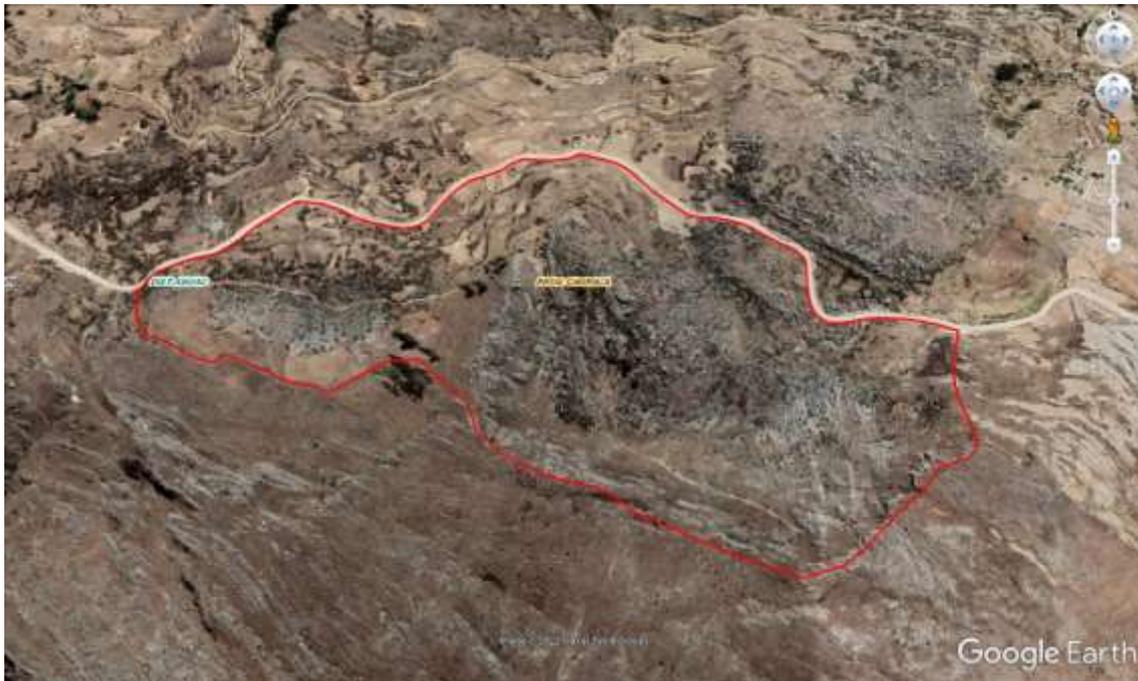
Área del Sitio Arqueológico Uchaa Wanka sector 1

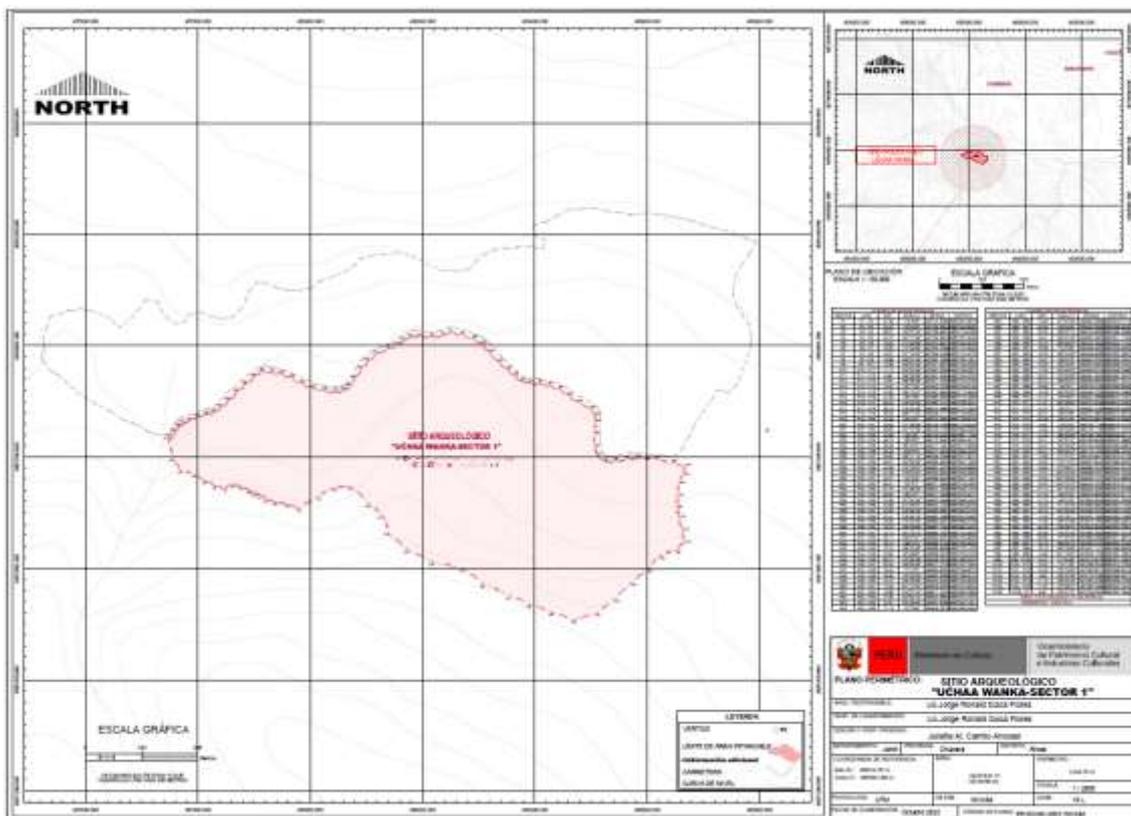
*“Dentro del área del sector 1 se pueden observar afectación a las estructuras funerarias producto del huaqueo, así como el incendio forestal que ha afectado tanto las estructuras existentes.*

Plano de delimitación del Sitio Arqueológico de Uchaa Wanka sector 1, afectado por huaqueos e incendio

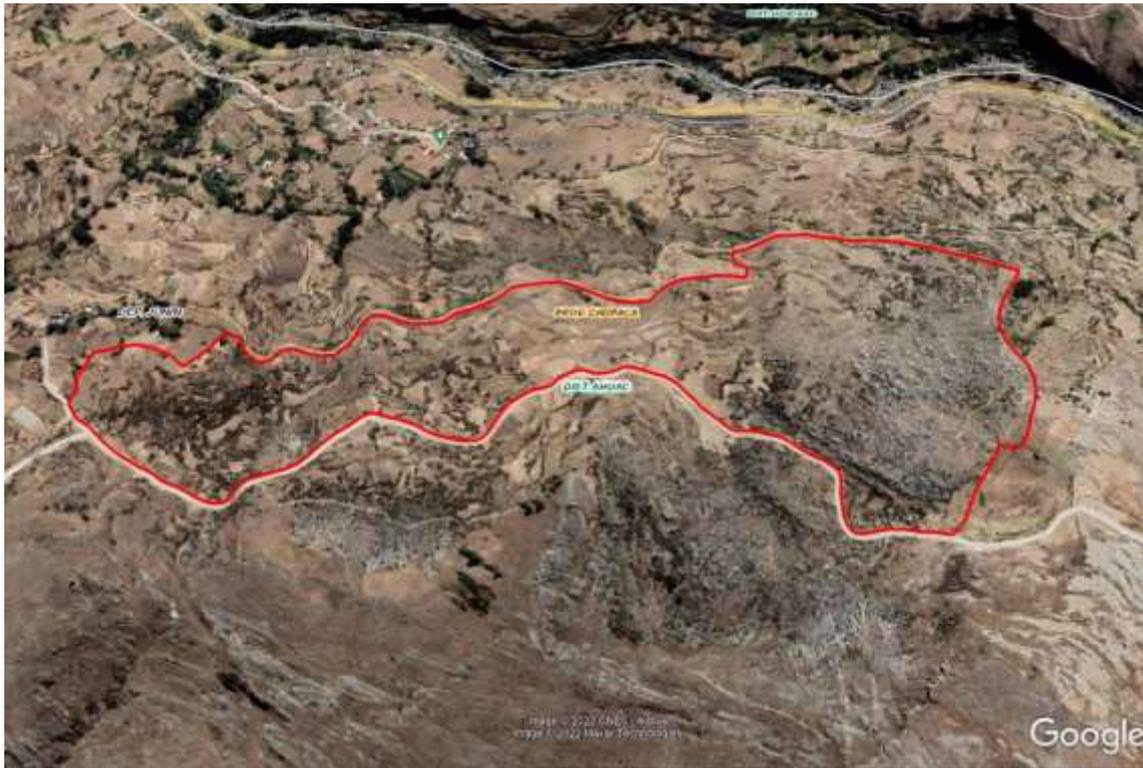
Área del Sitio Arqueológico Uchaa Wanka sector 2

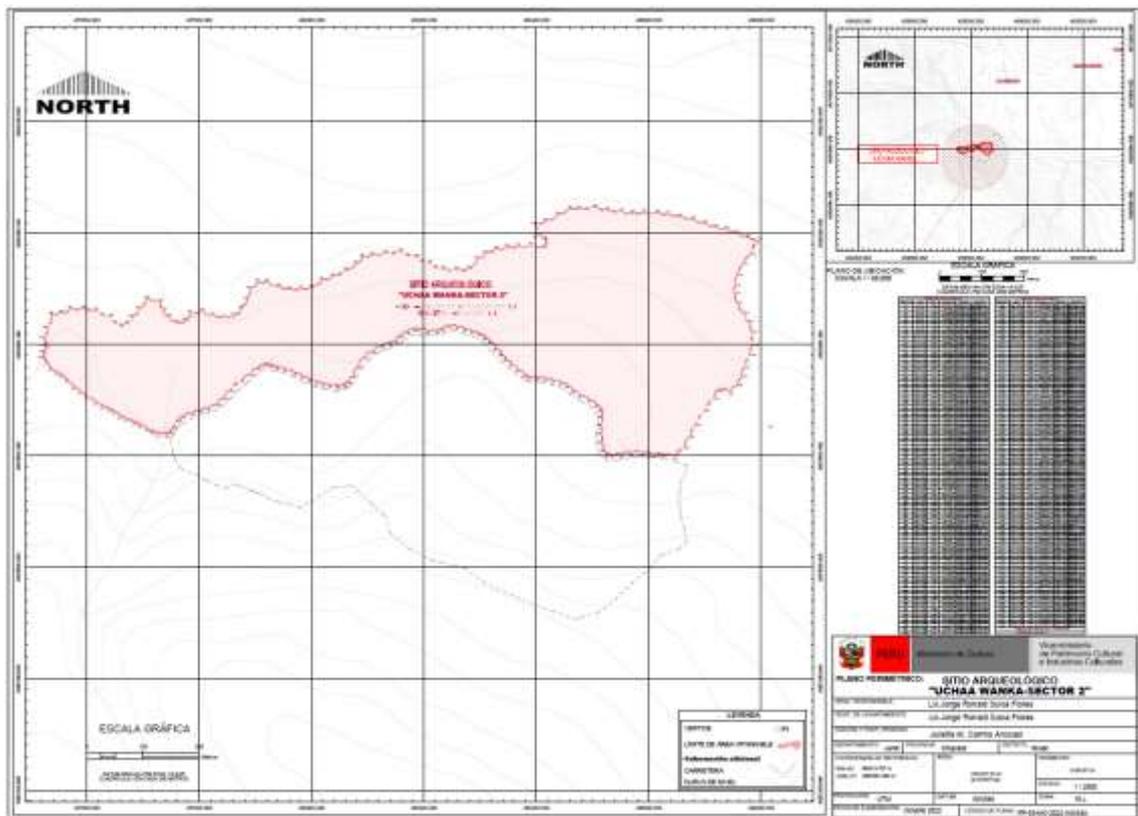
*El sitio arqueológico de Uchaa Wanka sector 2 presenta daños estructurales, las cuales se han producido a causa del incendio que consumió la vegetación existente dentro del sitio arqueológico y afectó el 50% de su extensión. La problemática de esta afectación está dada por las transformaciones físicas y químicas que sufren las piedras calizas, materia prima empleado para la edificación del monumento, al estar expuestas a grandes temperaturas y por tiempos prolongados.*

Plano de delimitación del Sitio Arqueológico de Uchaa Wanka sector 2, afectado por incendio forestal.

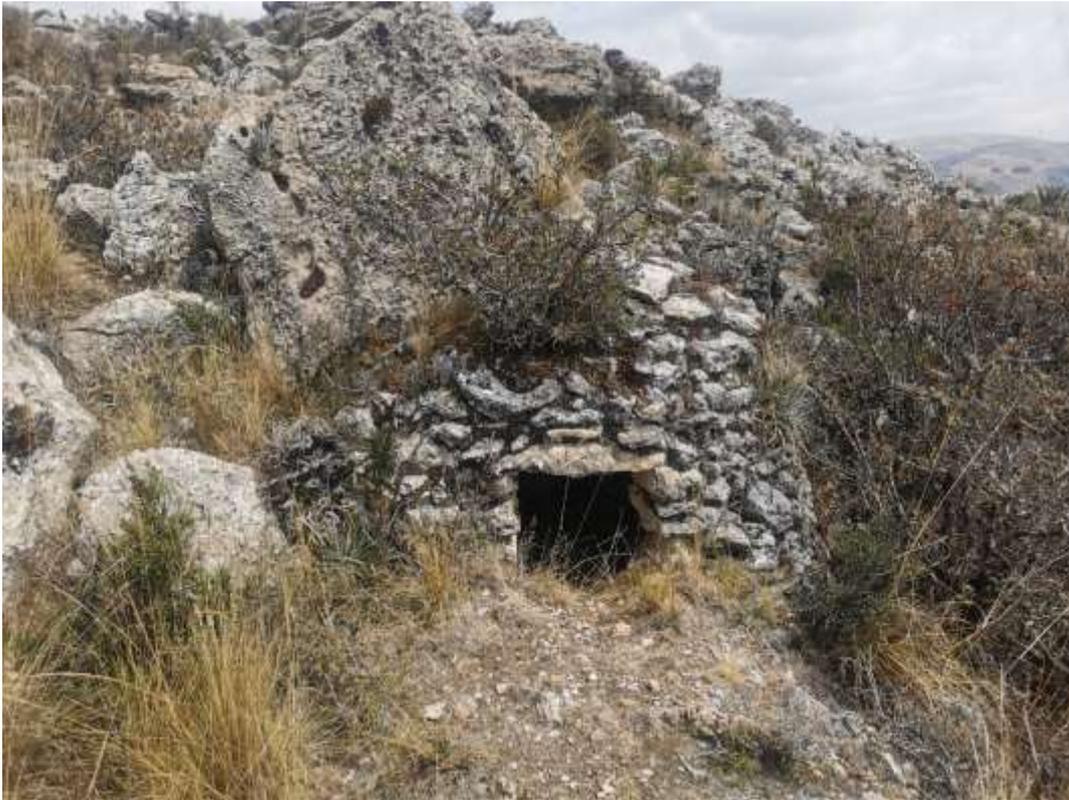
Foto N° 01: Estructura funeraria de forma circular adosada a un afloramiento rocoso, obsérvese el acceso y la mampostería.

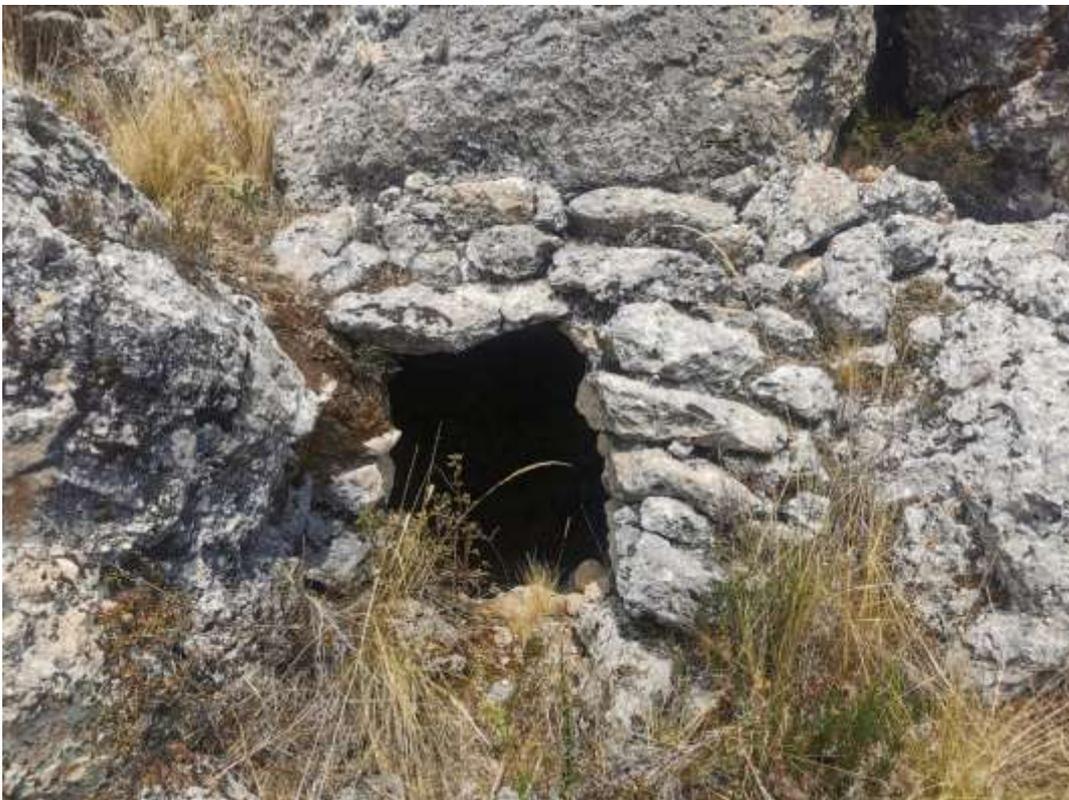
Foto N° 02: Estructura funeraria de forma circular adosada a un afloramiento rocoso, obsérvese el acceso y la mampostería.

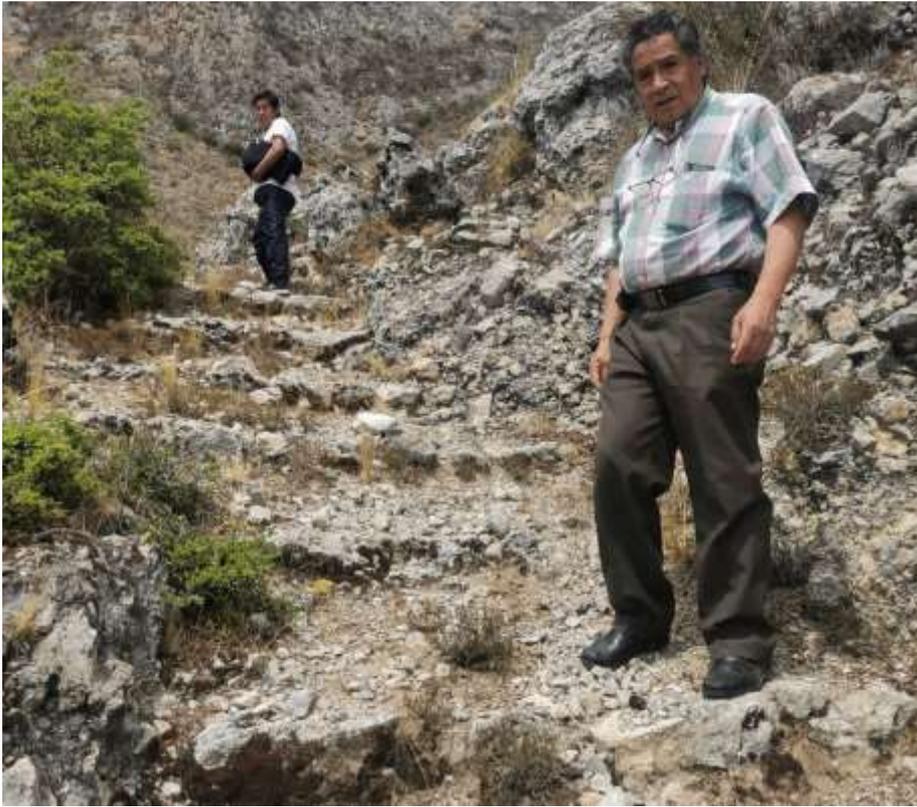
Foto N° 03: presencia de caminos prehispánicos, obsérvese las graderías

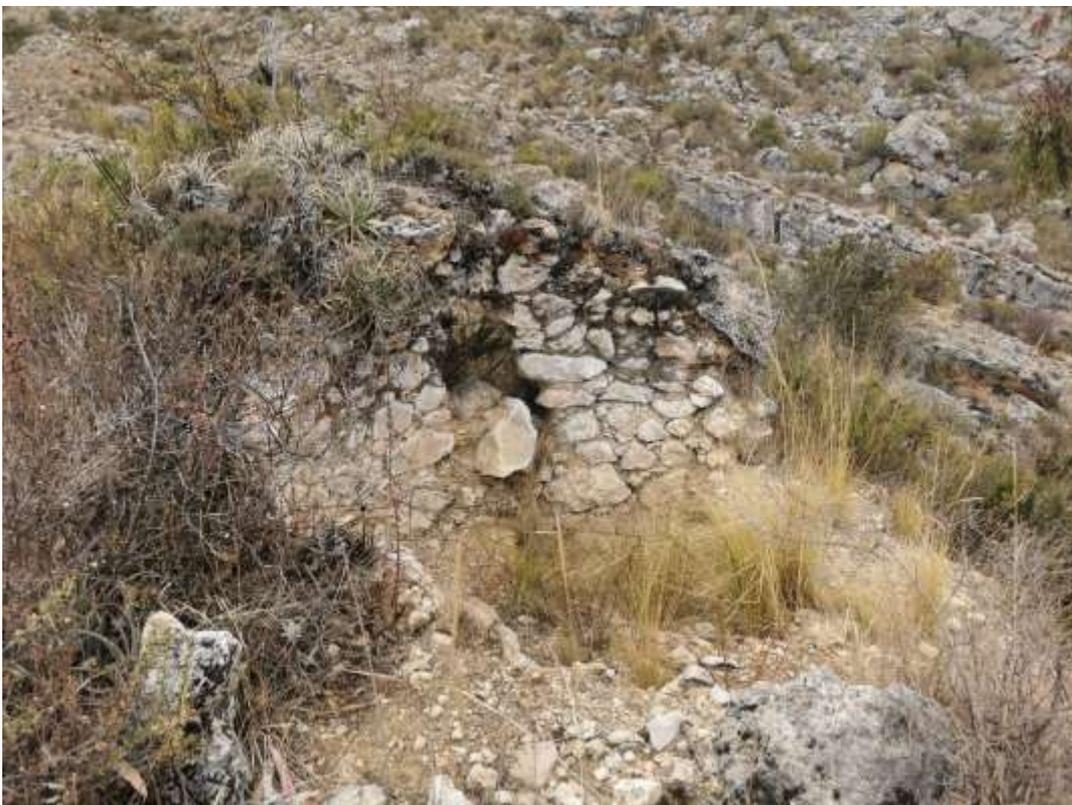
Foto N° 04: Estructura de planta circular, donde se puede observar la destrucción por huaqueo, obsérvese la mampostería.

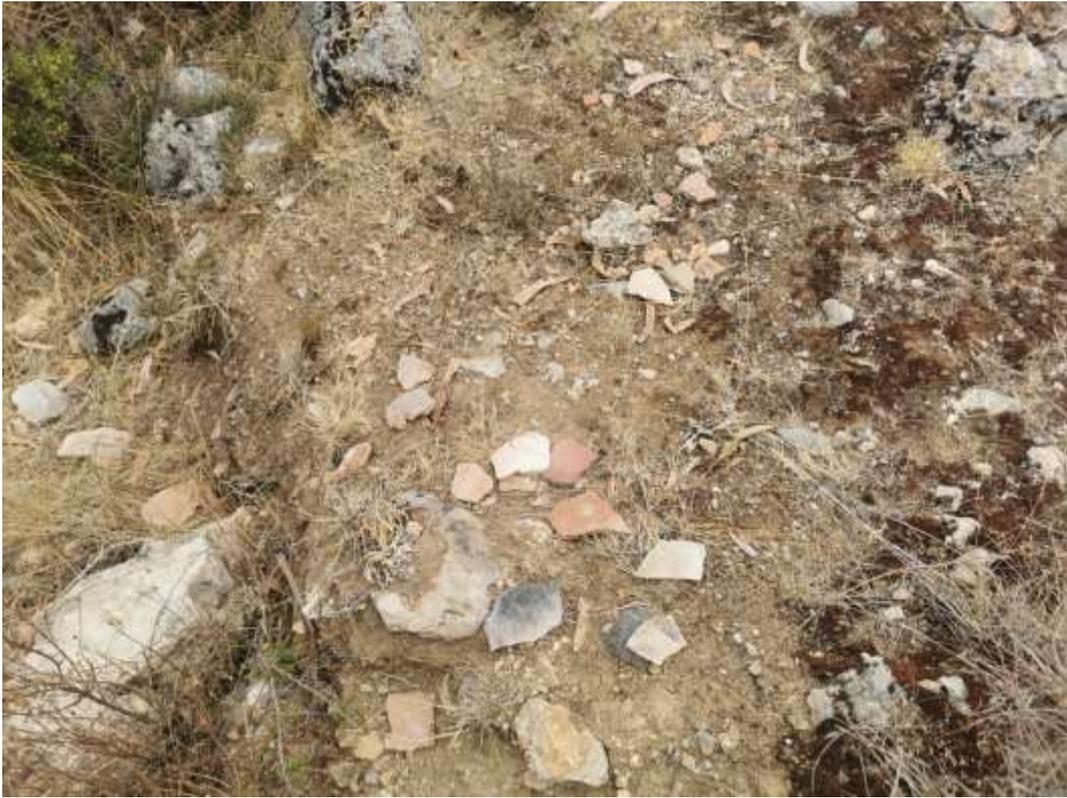
Foto N° 05: Material cultural mueble destruido producto del huaqueo, obsérvese los restos cerámicos, óseos y entre otros.

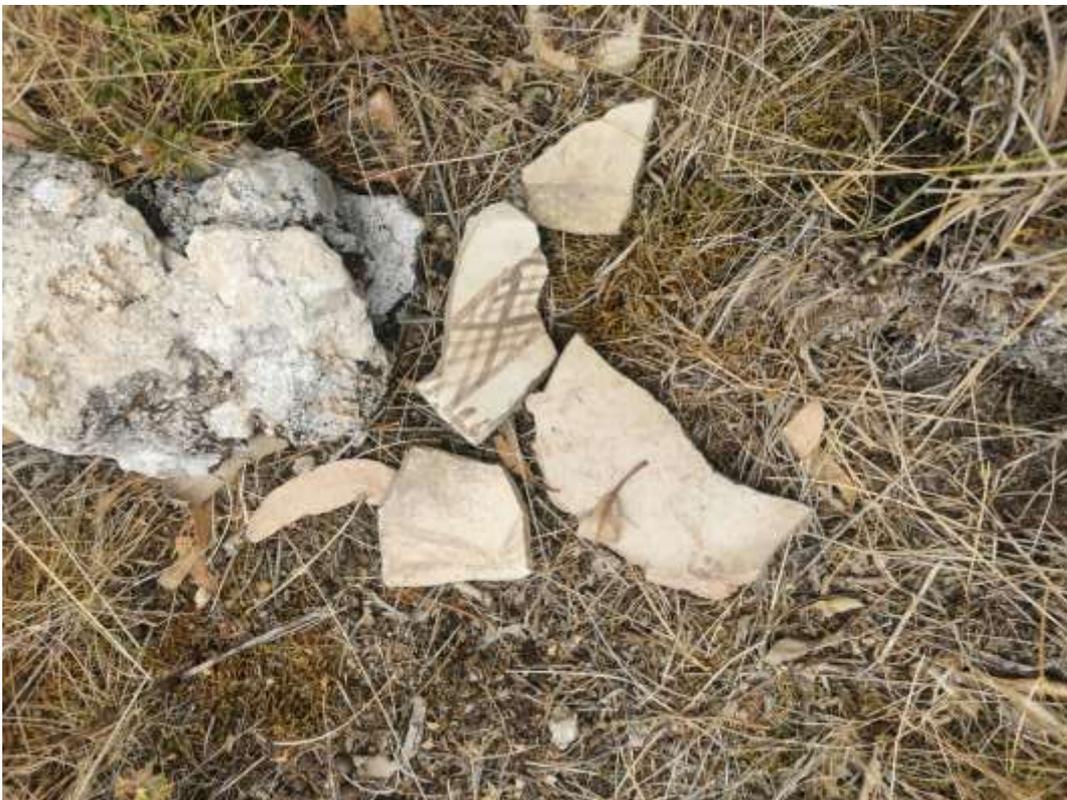
Foto N° 06: Material cultural mueble destruido producto del huaqueo, obsérvese los restos cerámicos.

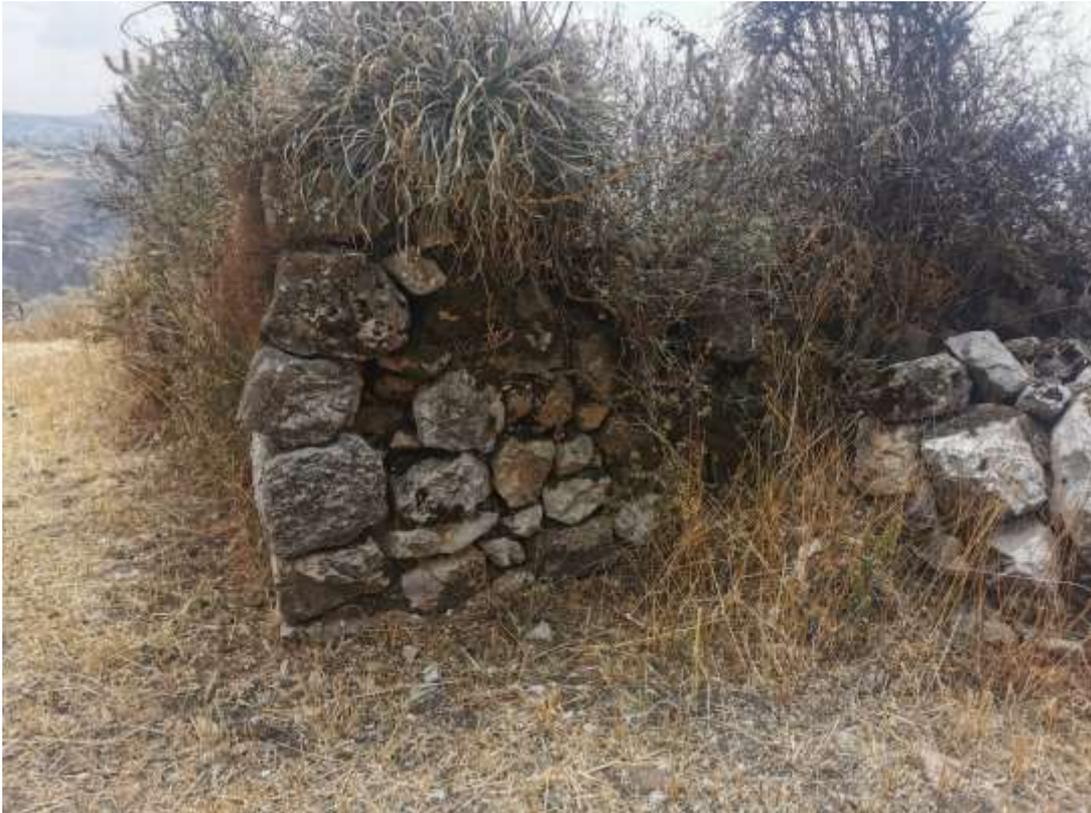
Foto N° 07: Estructura de planta rectangular, obsérvese la mampostería.

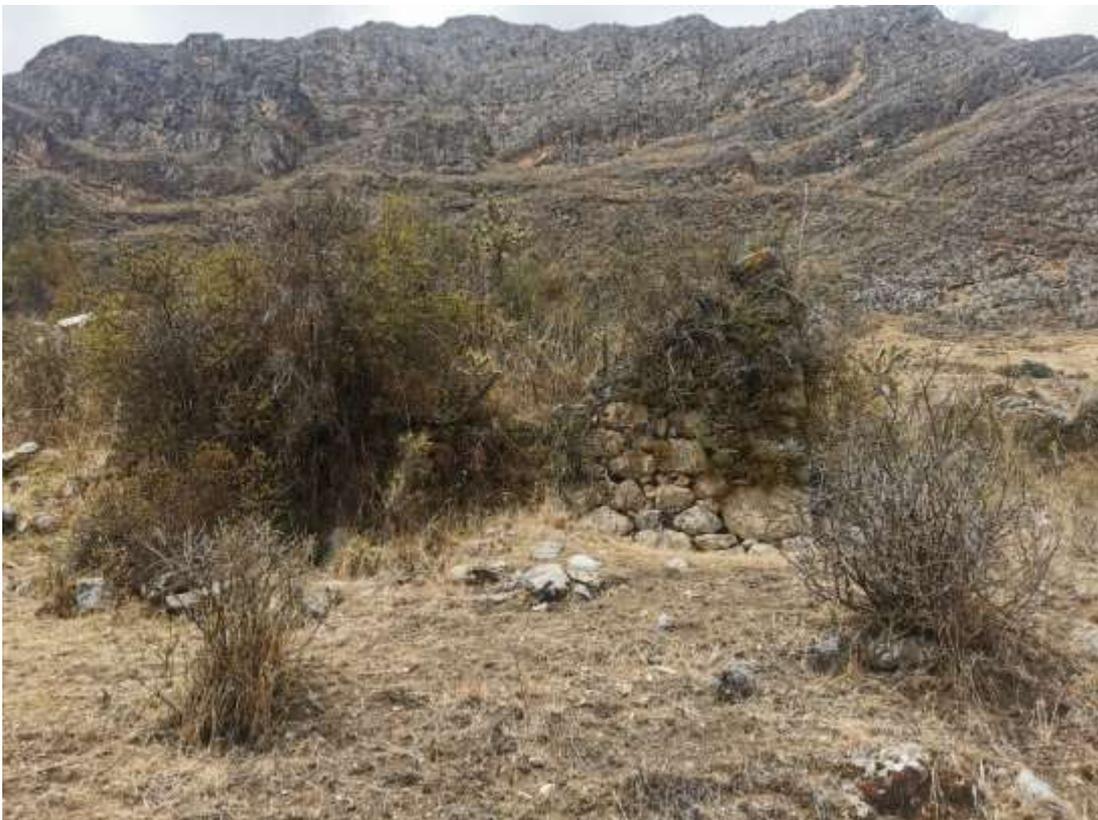
Foto N° 08: Estructura de planta rectangular, obsérvese la mampostería.

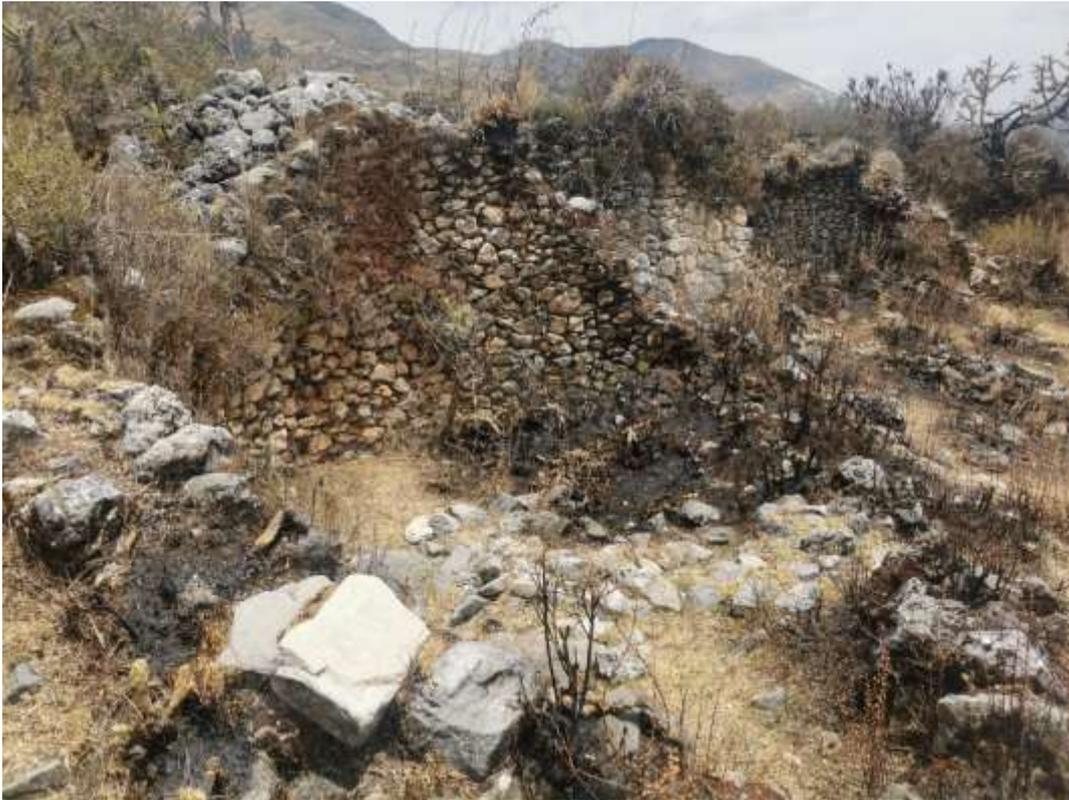
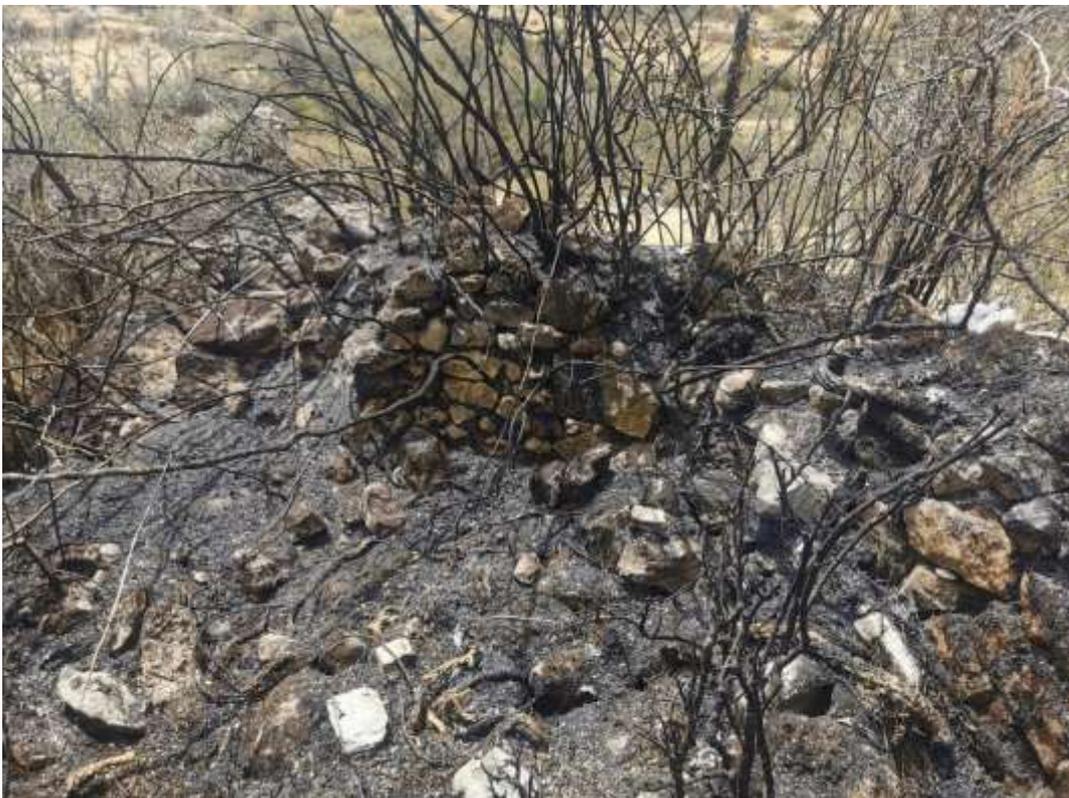
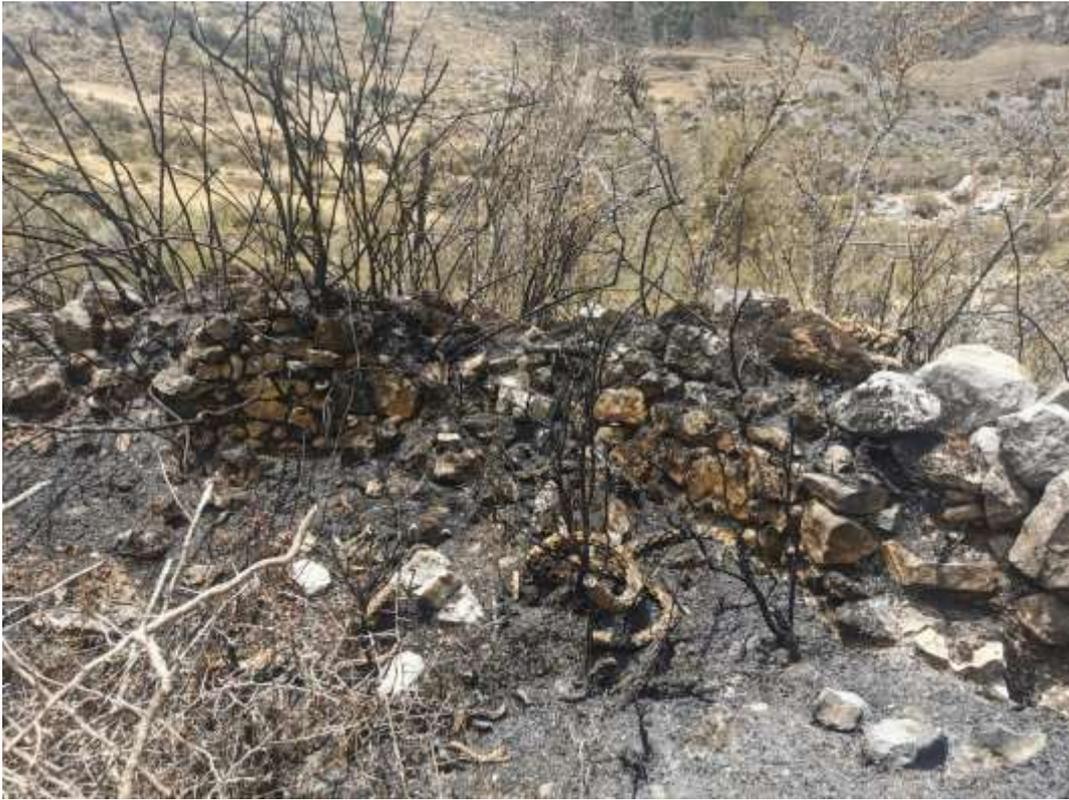
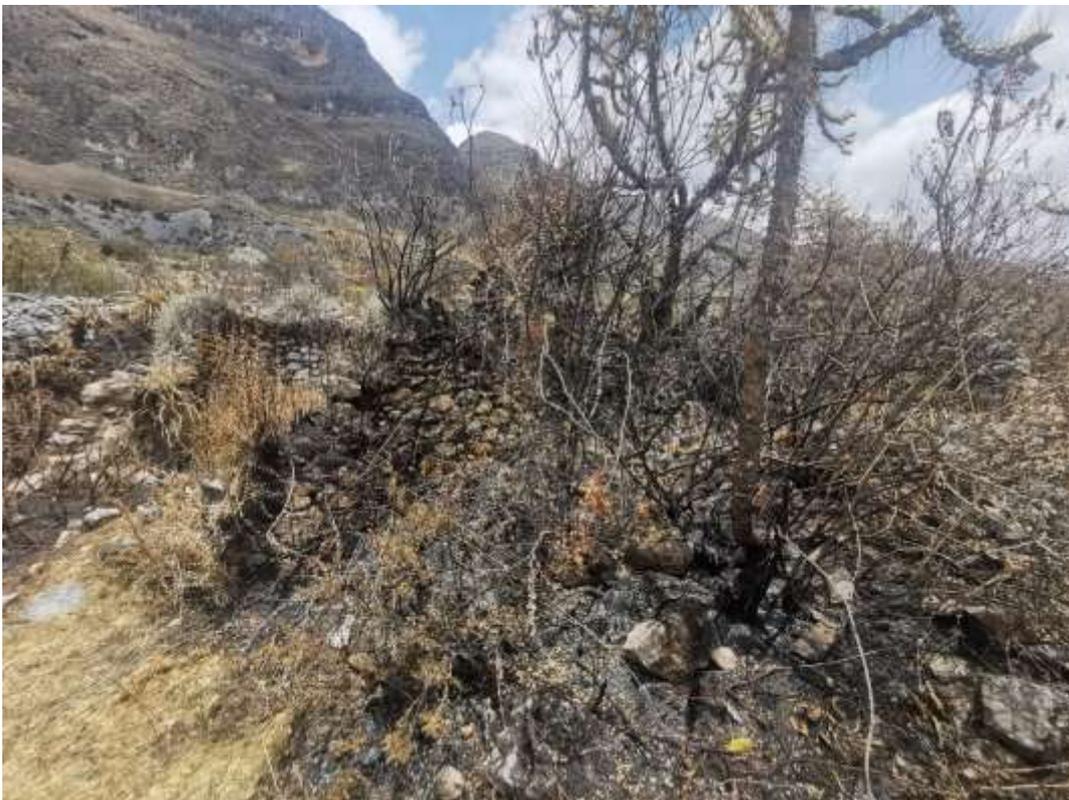
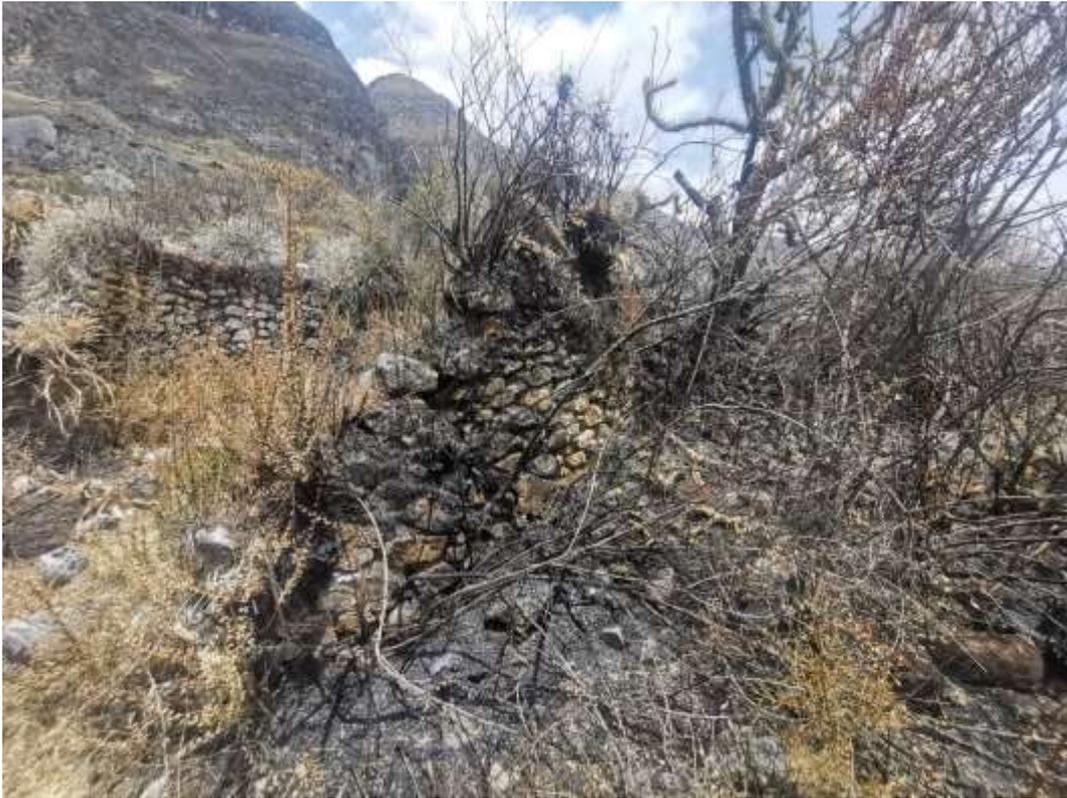
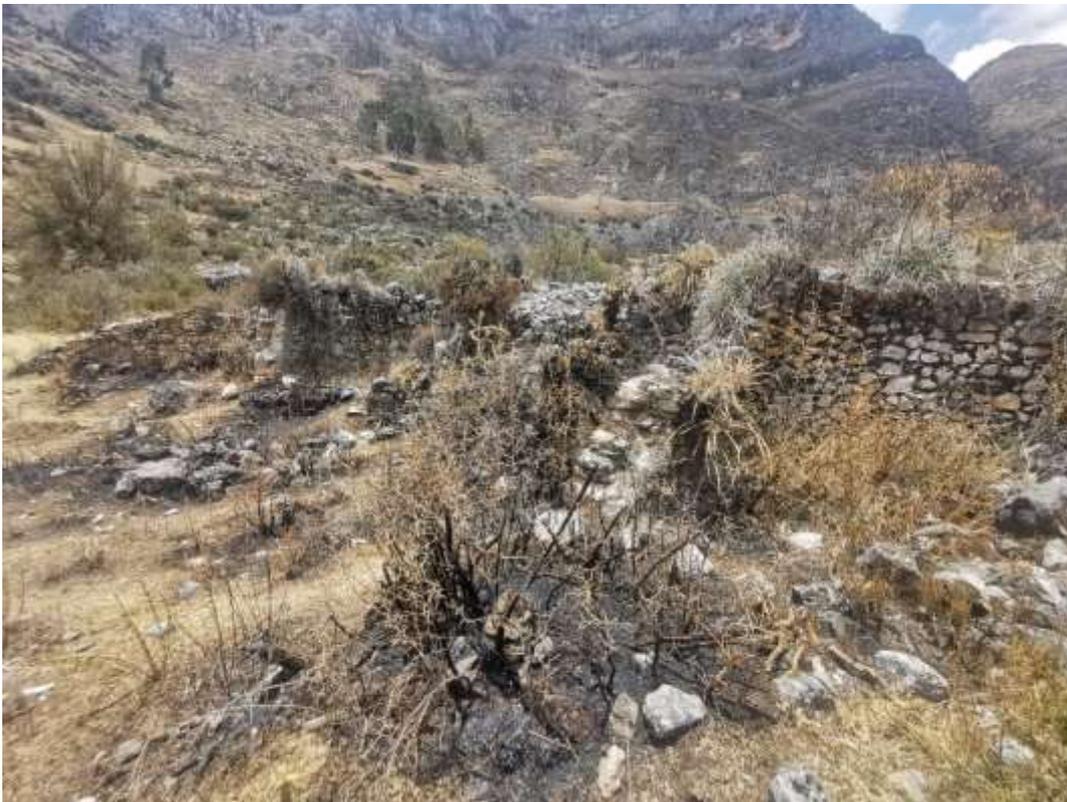
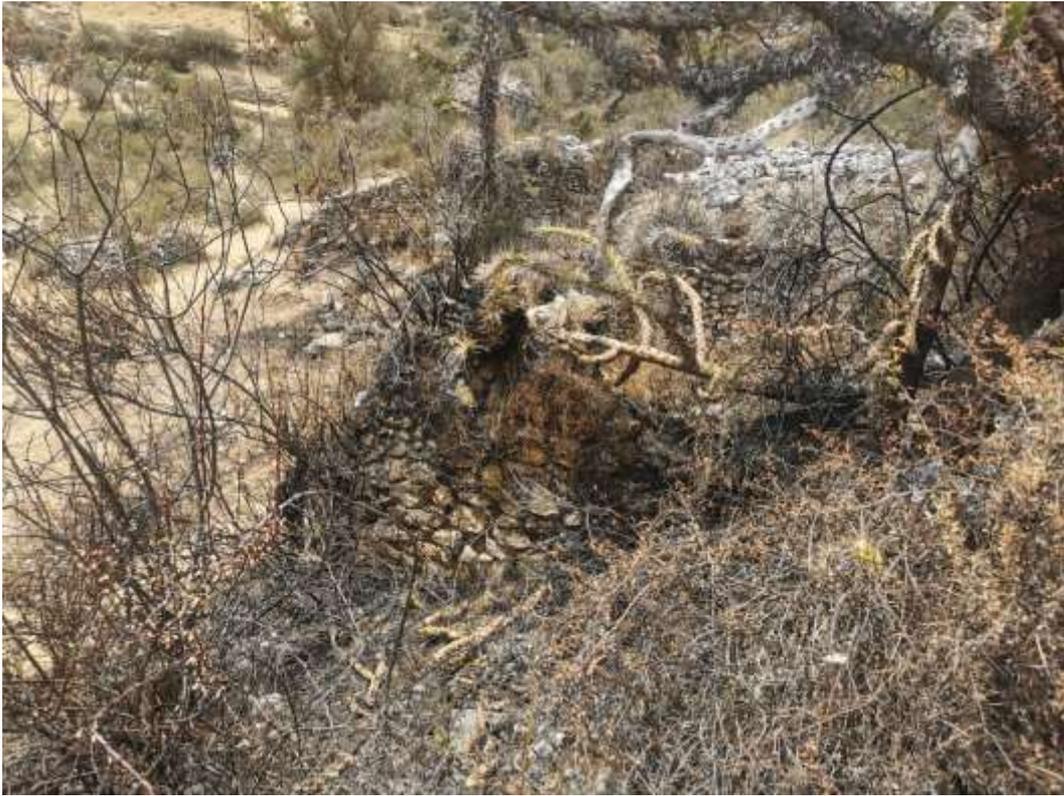
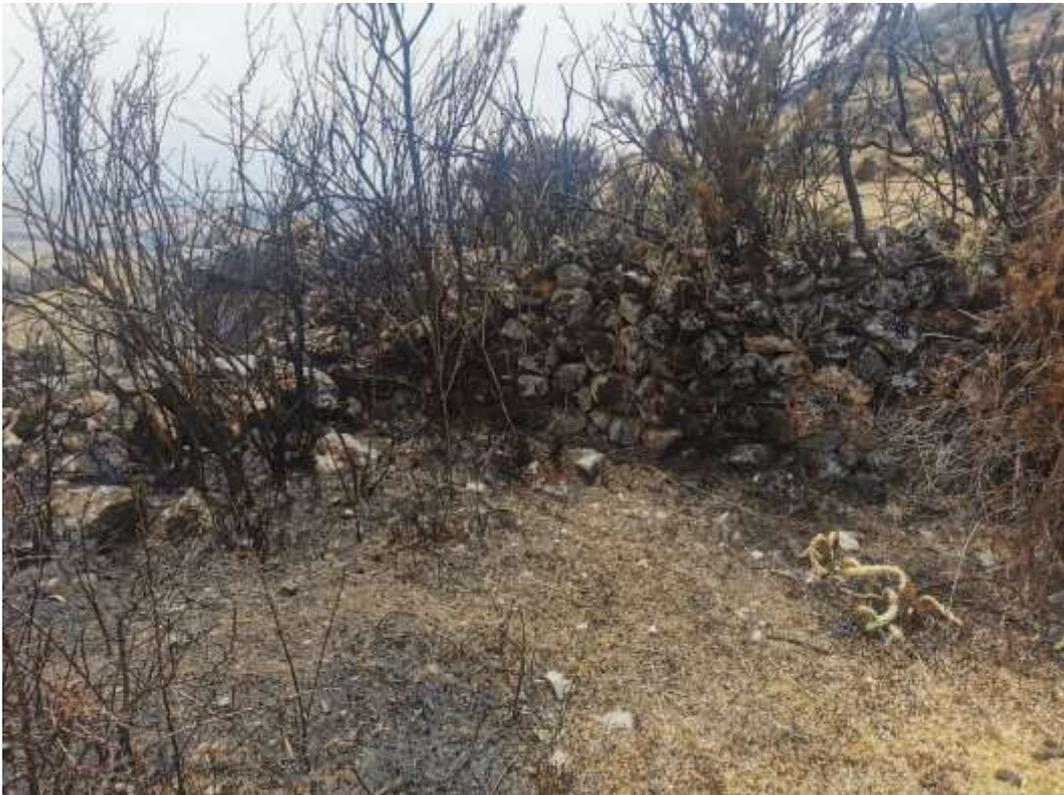
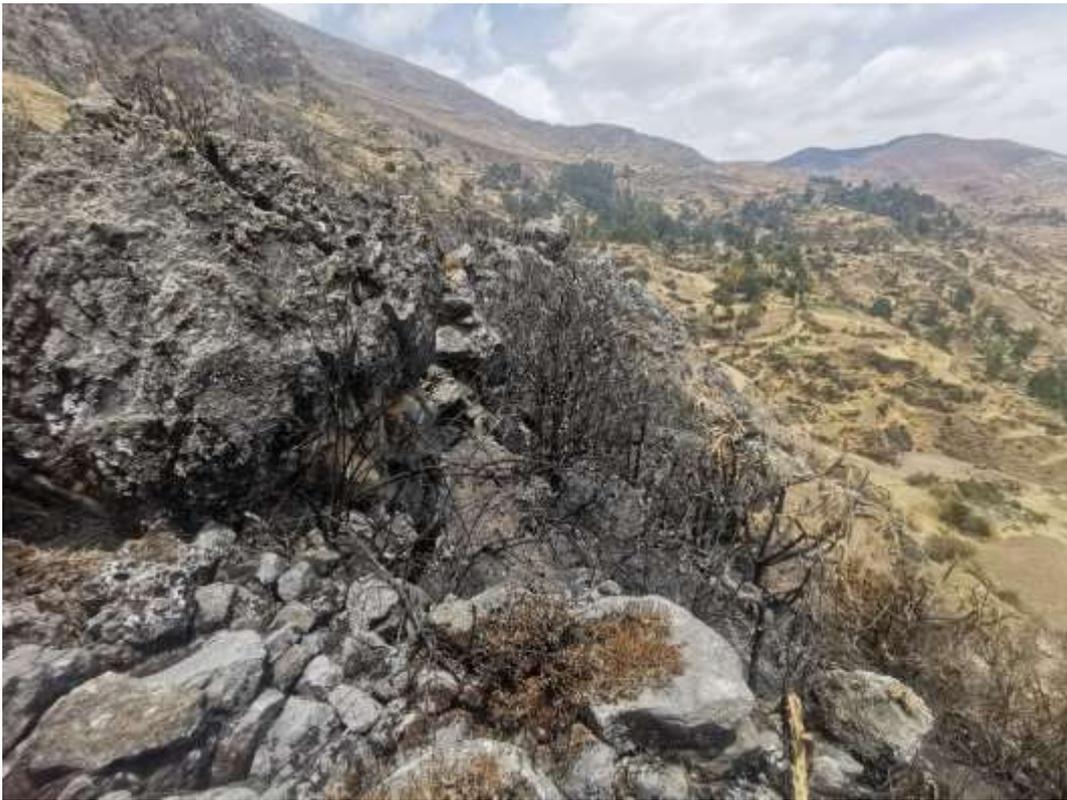
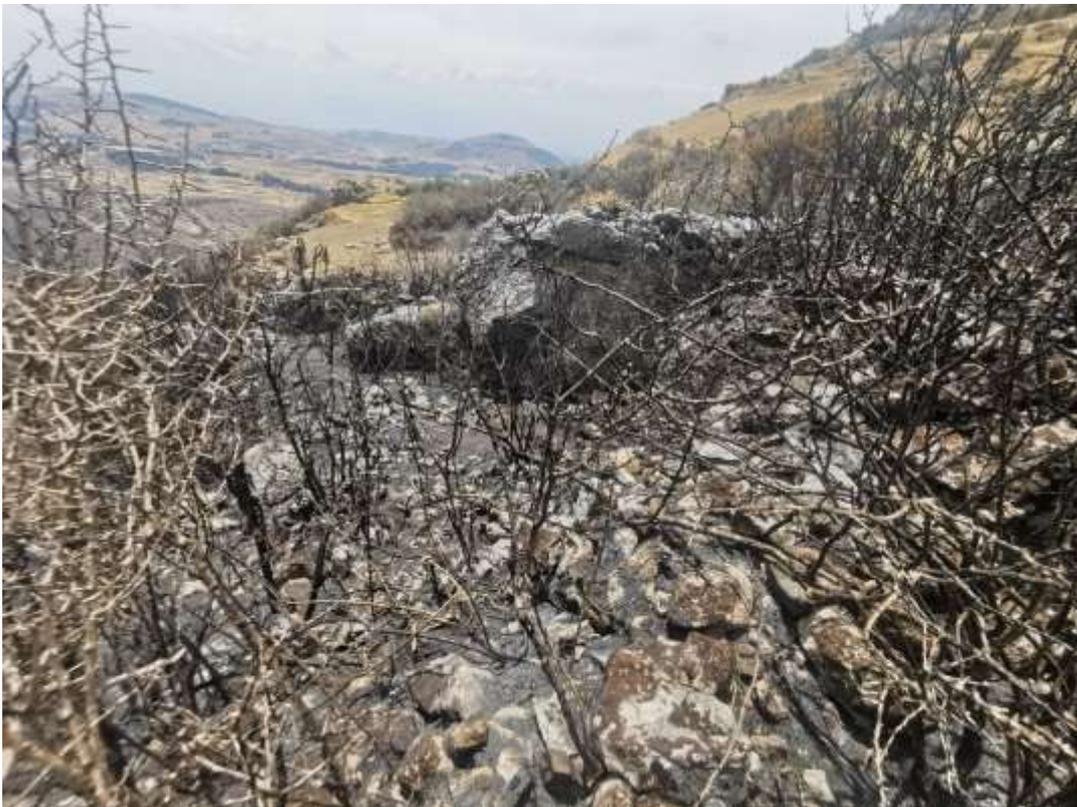
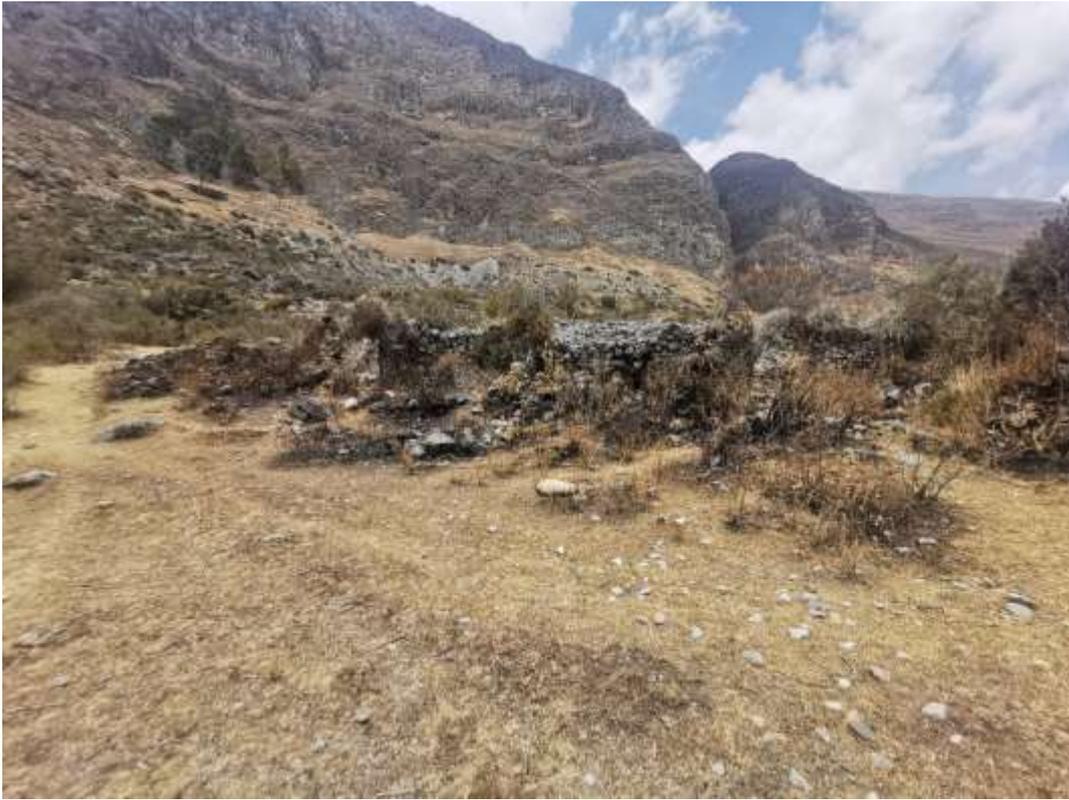
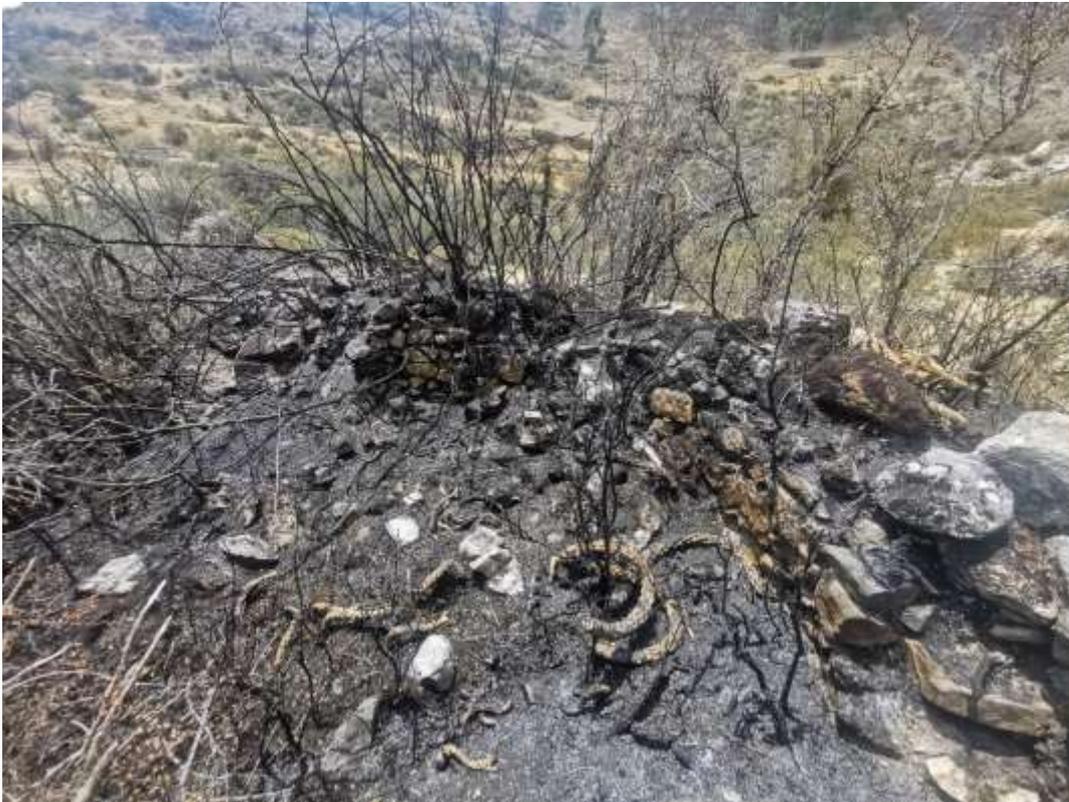
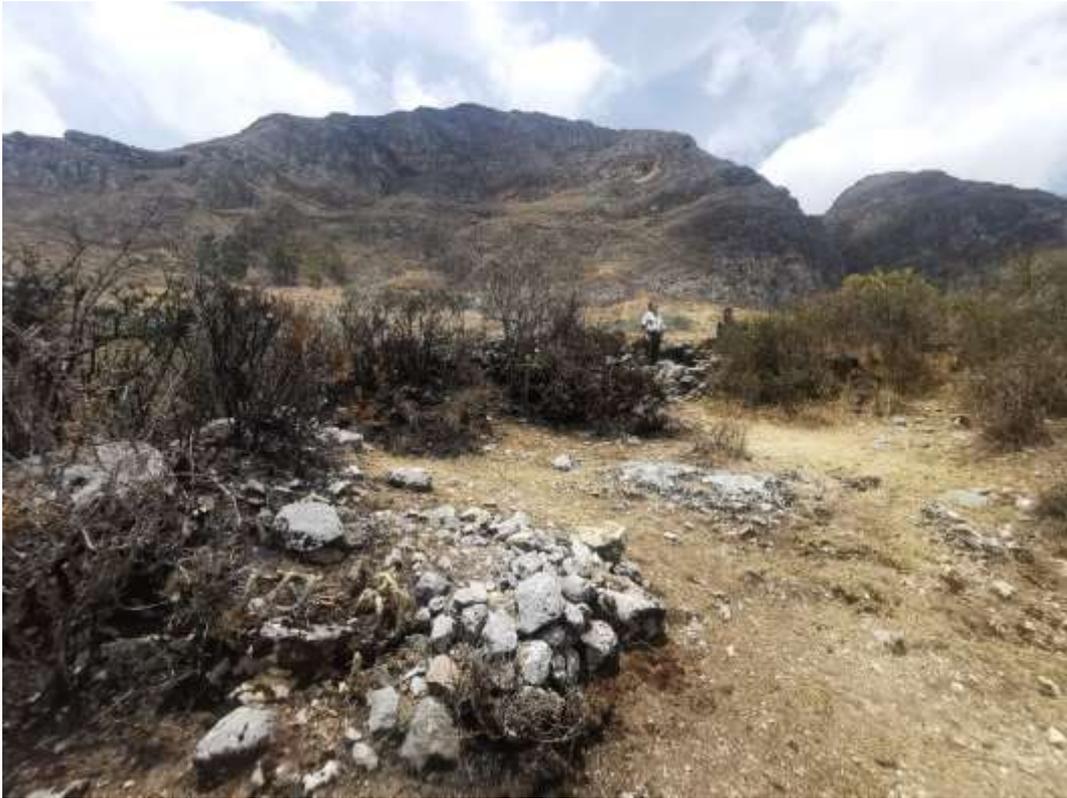
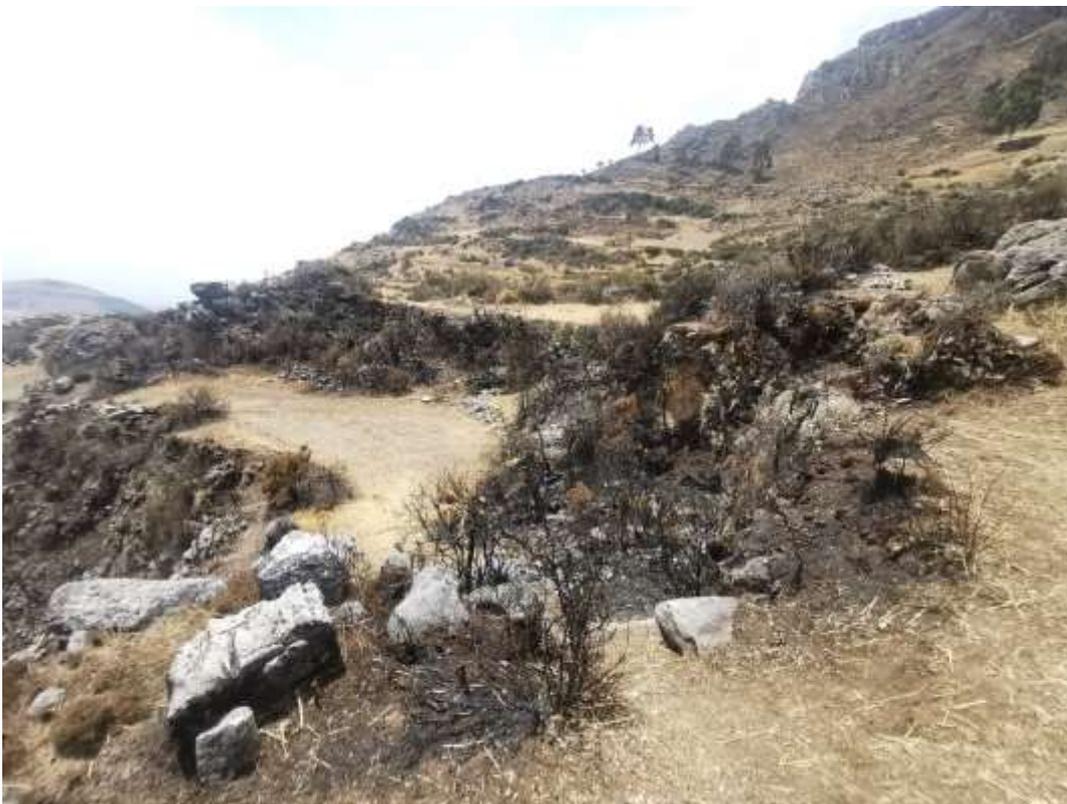
*El sitio arqueológico de Uchaa Wanka se encuentra con daños al patrimonio arqueológico mueble e inmueble producto del incendio provocado, lo cual dicho incendio provocó el quemado total de las estructuras de formas circulares y algunas rectangulares, así mismo se observan en algunas de las estructuras cerradas se han formado hogueras."*

Foto N° 09: área del Sitio Arqueológico de Uchaa Wanka, observándose estructuras de planta circular afectadas por el incendio forestal, producto de la quema de la vegetación.
