## RESOLUCION DIRECTORAL N° 000155-2022-DGPA/MC

**ARTÍCULO PRIMERO.-** DETERMINAR la Protección Provisional del sitio arqueológico Uchaa Wanka sector 1 y 2, ubicado en el distrito de Ahuac, provincia de Chupaca y departamento de Junín, por el plazo de dos años, prorrogable por el mismo periodo salvo se identifique afectación directa a los derechos colectivos de pueblos indígenas u originarios; en cuyo caso, el plazo máximo para la declaración y delimitación definitiva del bien es de tres años calendario, prorrogable por el mismo periodo. El ámbito de la protección provisional se determina de acuerdo con lo descrito en los Planos Perimétricos con código PP-13-MC-2022 WGS84 y PP-14-MC-2022 WGS84, presenta las siguientes coordenadas:

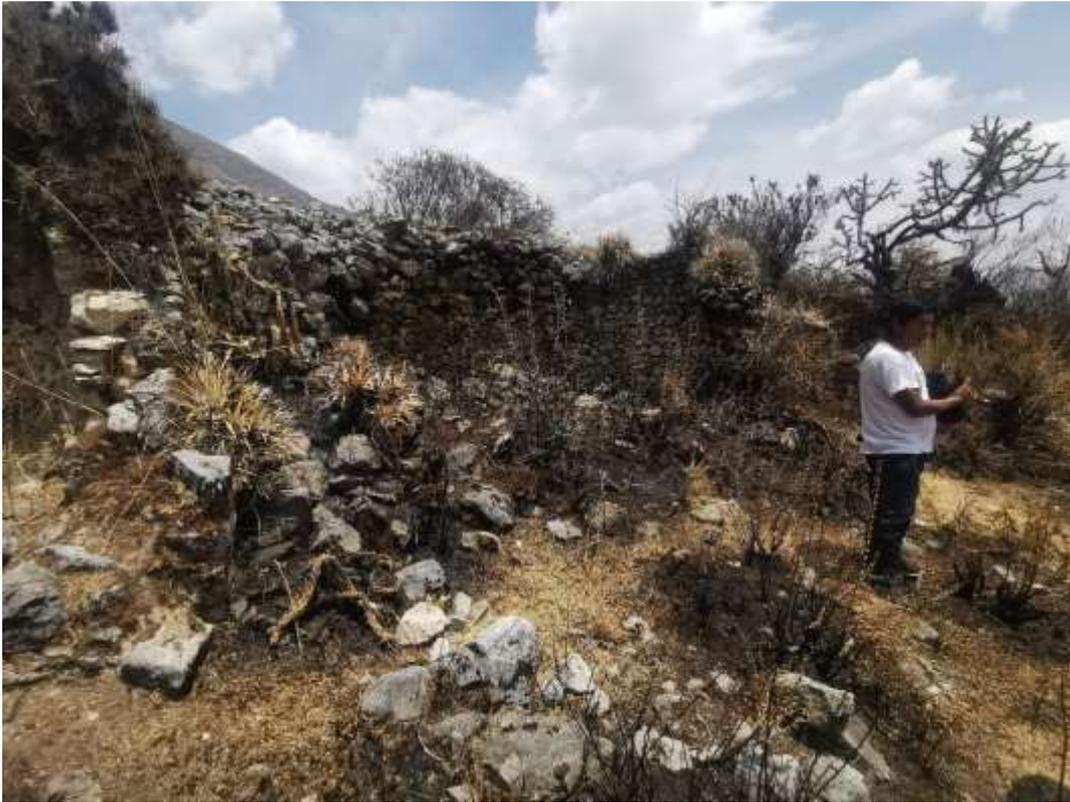
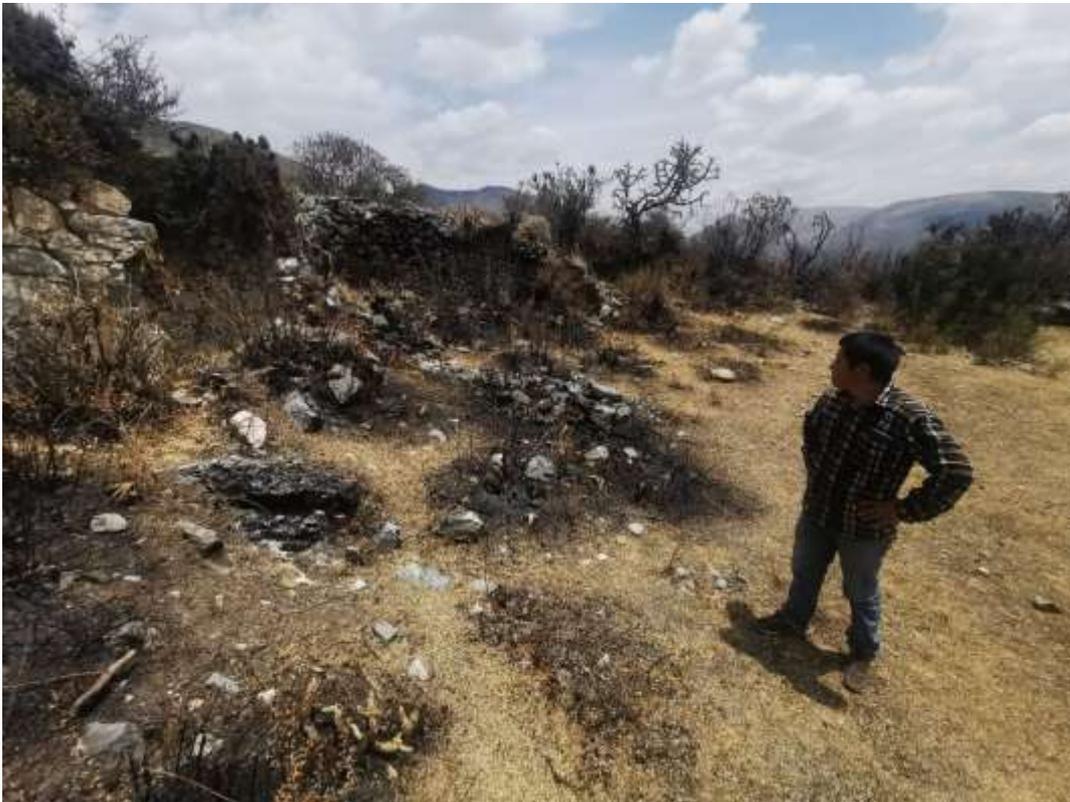
Foto N° 21: área del Sitio Arqueológico de Uchaa Wanka, obsérvese estructuras de planta circular afectados por el incendio forestal, producto de la quema de la vegetación.
