## RESOLUCION DIRECTORAL N° 000030-2023-DGPA/MC

**Asunto :** Se determina la protección provisional del sitio arqueológico  
HUACA PANTALEÓN - PUEBLO NUEVO ubicado en el  
distrito de Mochumi, provincia y departamento de  
Lambayeque.

**Asunto :** INFORME TÉCNICO PARA PROTECCIÓN PROVISIONAL  
DE HUACA PANTALEÓN - PUEBLO NUEVO MUY FINCA  
- MOCHUMI..

**Asunto :** INFORME TÉCNICO PARA PROTECCIÓN PROVISIONAL  
DE HUACA PANTALEÓN - PUEBLO NUEVO MUY FINCA  
- MOCHUMI.

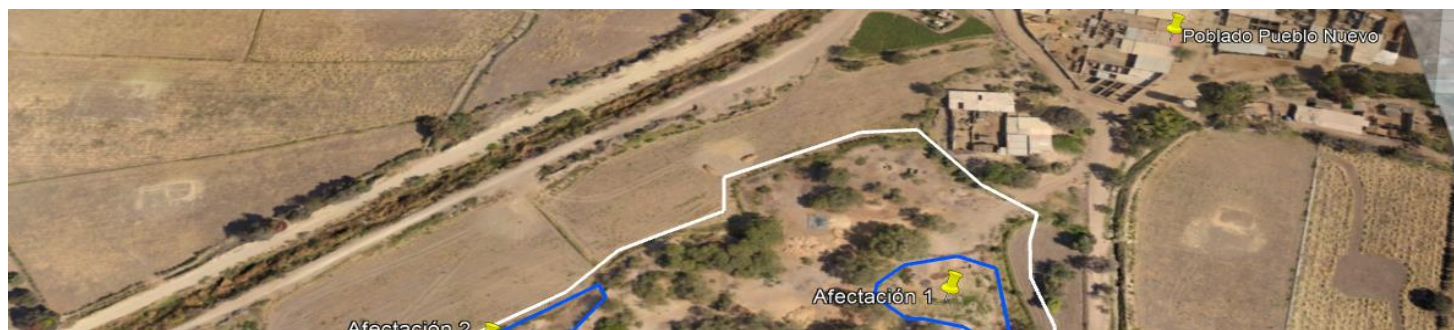
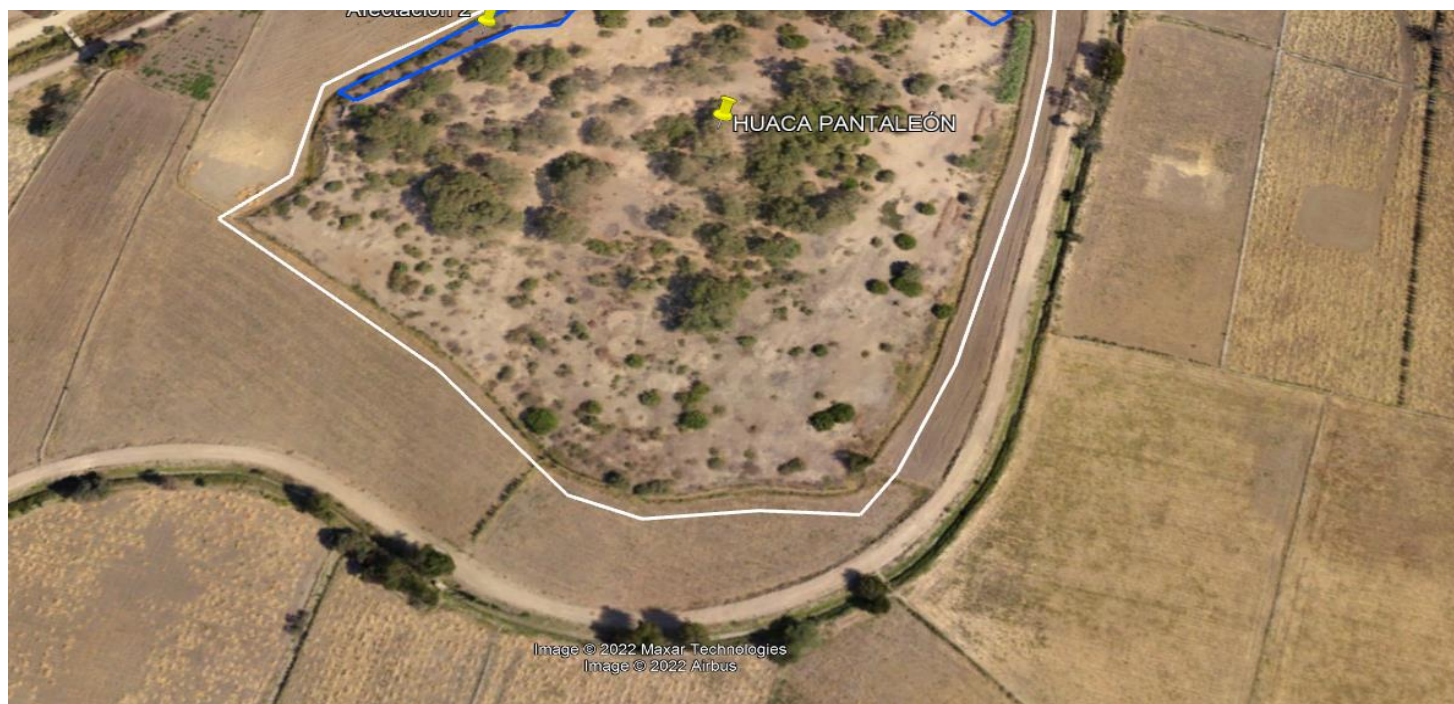
Imagen 01: Vista satelital de la ubicación del sitio arqueológico Huaca Pantaleón-Pueblo Nuevo Mochumí (polígono blanco). Se señala las afectaciones 1 y 2 (polígonos pequeños de color azul) y la ubicación del Centro Poblado de Pueblo Nuevo (distrito de Mochumí- provincia y región Lambayeque).

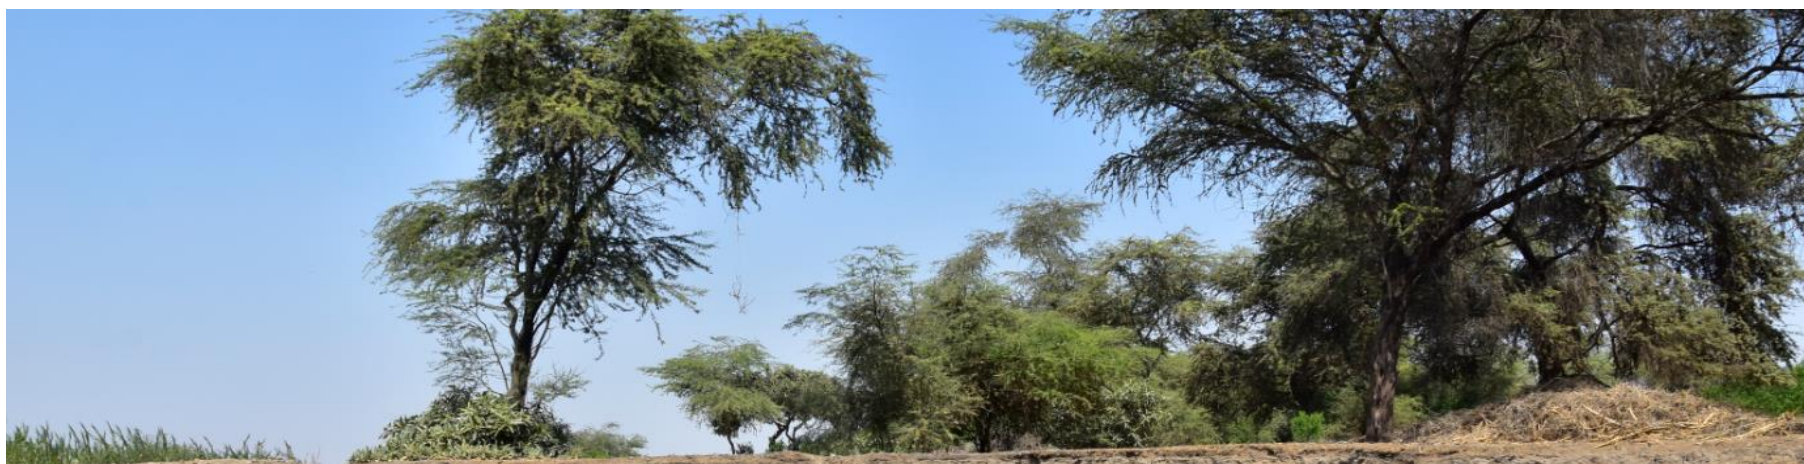
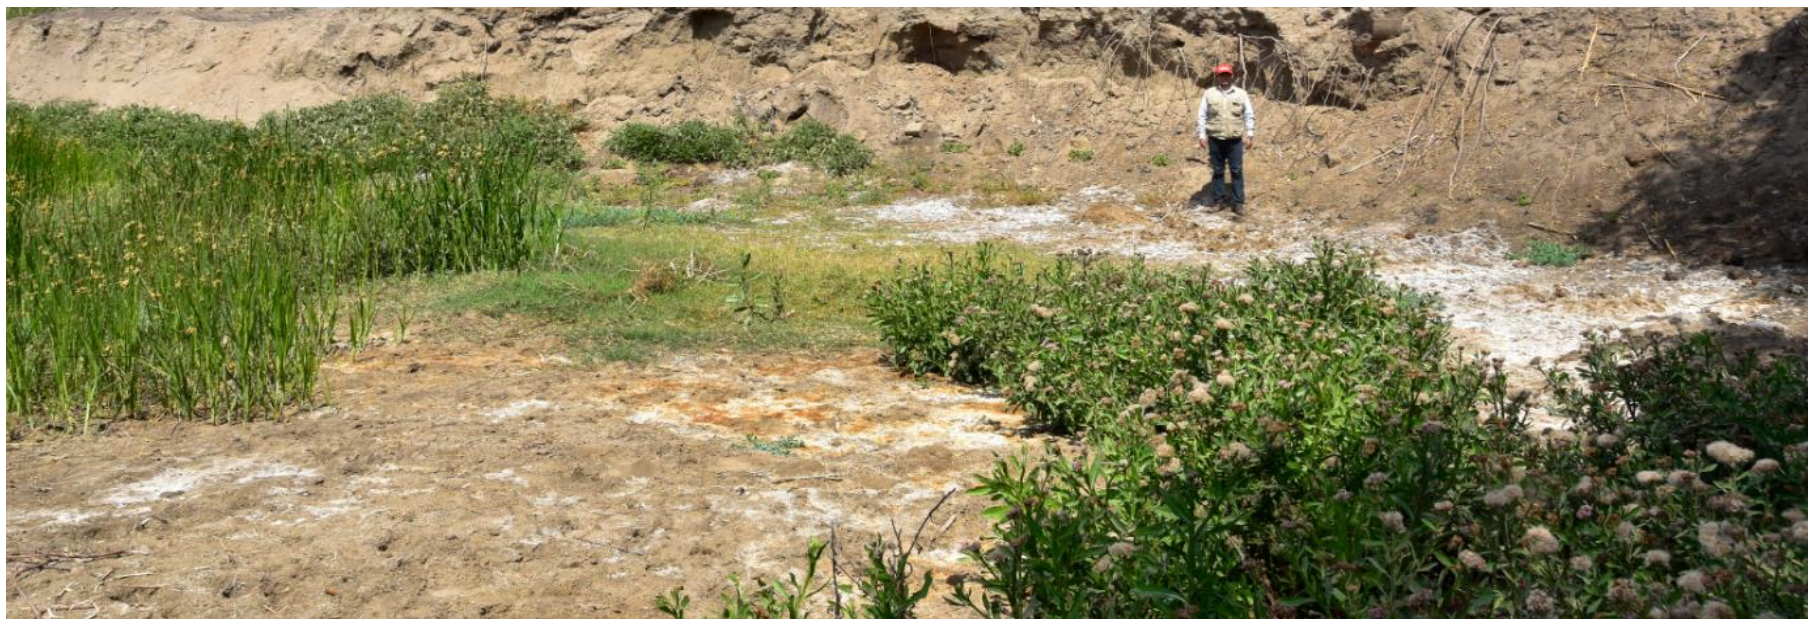
*Afectación 1: Excavación y remoción que abarca un total de 825 m2 y se ubica referencialmente en la coordenada UTM (WGS 84) 622101.00 E-9273799.00 N.*  
*Afectación 2: Excavación y remoción que abarca un total de 640 m2 y se ubica referencialmente en la coordenada UTM (WGS 84) 621989.00 E-9273782.00 N. En el caso de la afectación 1 se ha llevado a cabo para extraer material (tierra) posiblemente utilizado como relleno en obras civiles privadas y en el caso de la afectación 2 se ha llevado a cabo con el objetivo de ampliar el área agrícola colindante del lado oeste del sitio arqueológico.”*

Imagen 02: Vista fotográfica de la afectación 1, nótese el perfil sur, originado por la remoción no autorizada.

| MEDIDA | | REFERENCIA |
|---|---|---|
| Apuntalamiento: | x | Calzar los tramos de muros expuestos en la afectación 2 para lograr estabilizarlos y en la afectación 1 se debe cubrir técnicamente la excavación ilegal con material limpio (arena). |

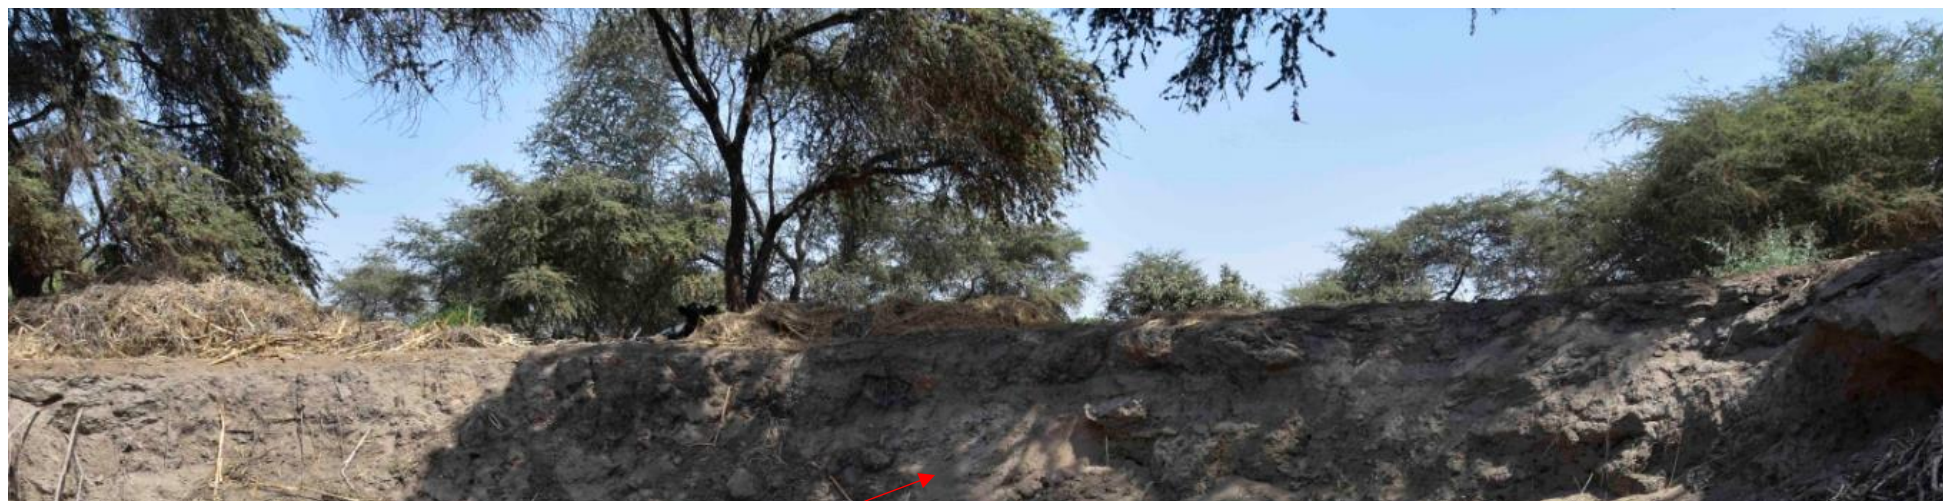
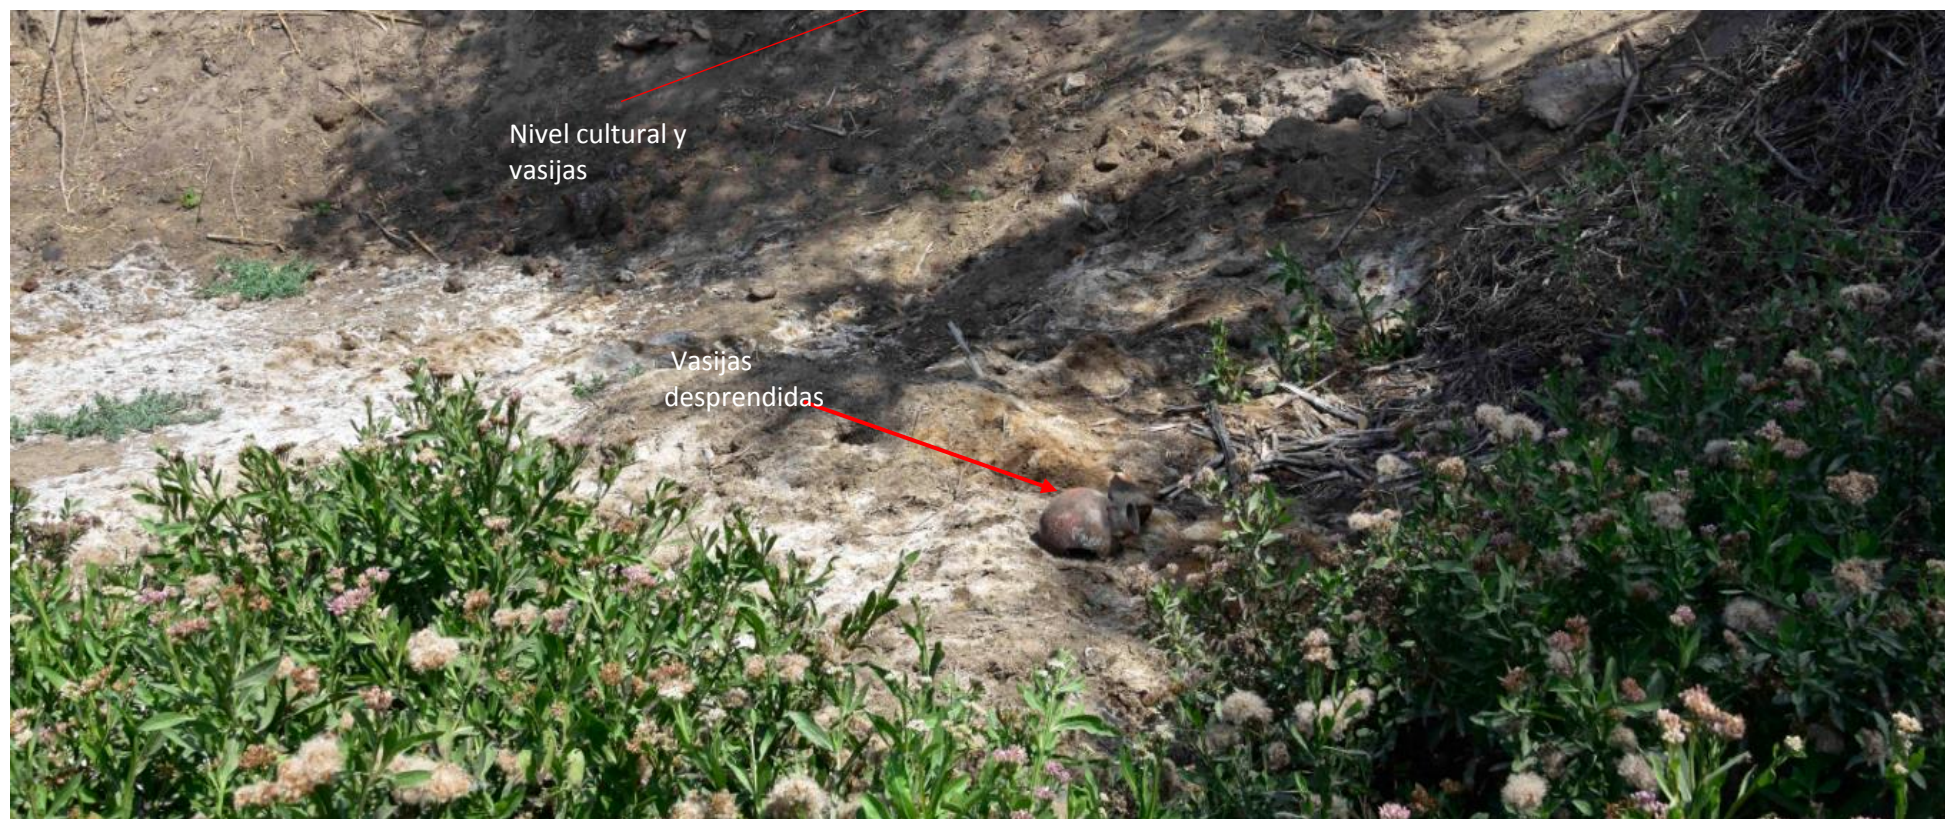
Imagen 03: Vista fotográfica parcial de la afectación 1 y evidencias arqueológicas registradas

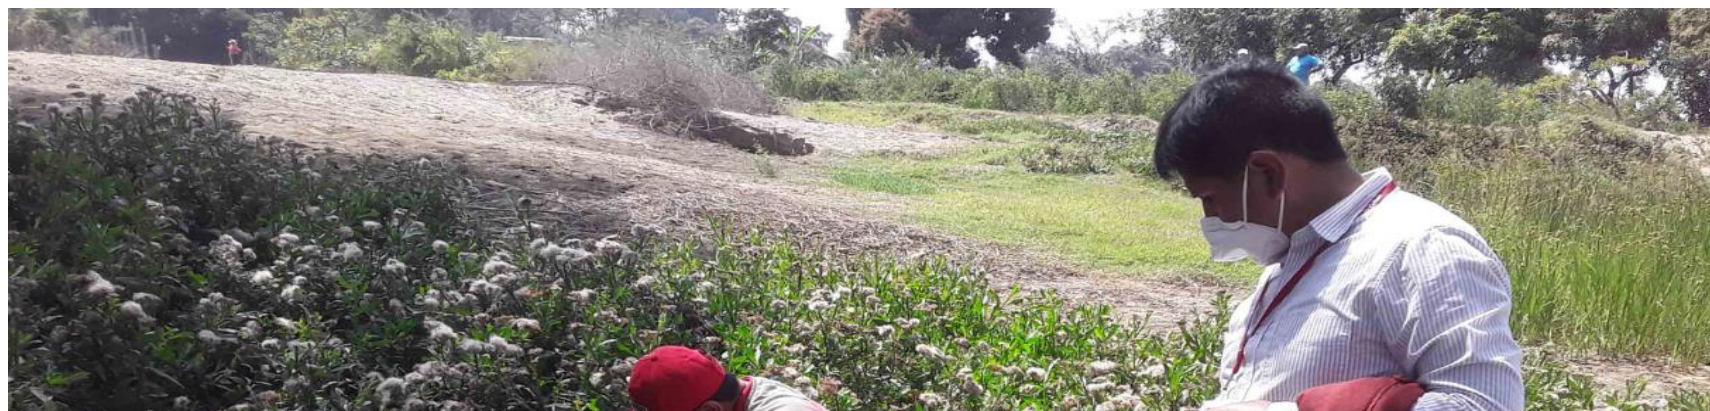
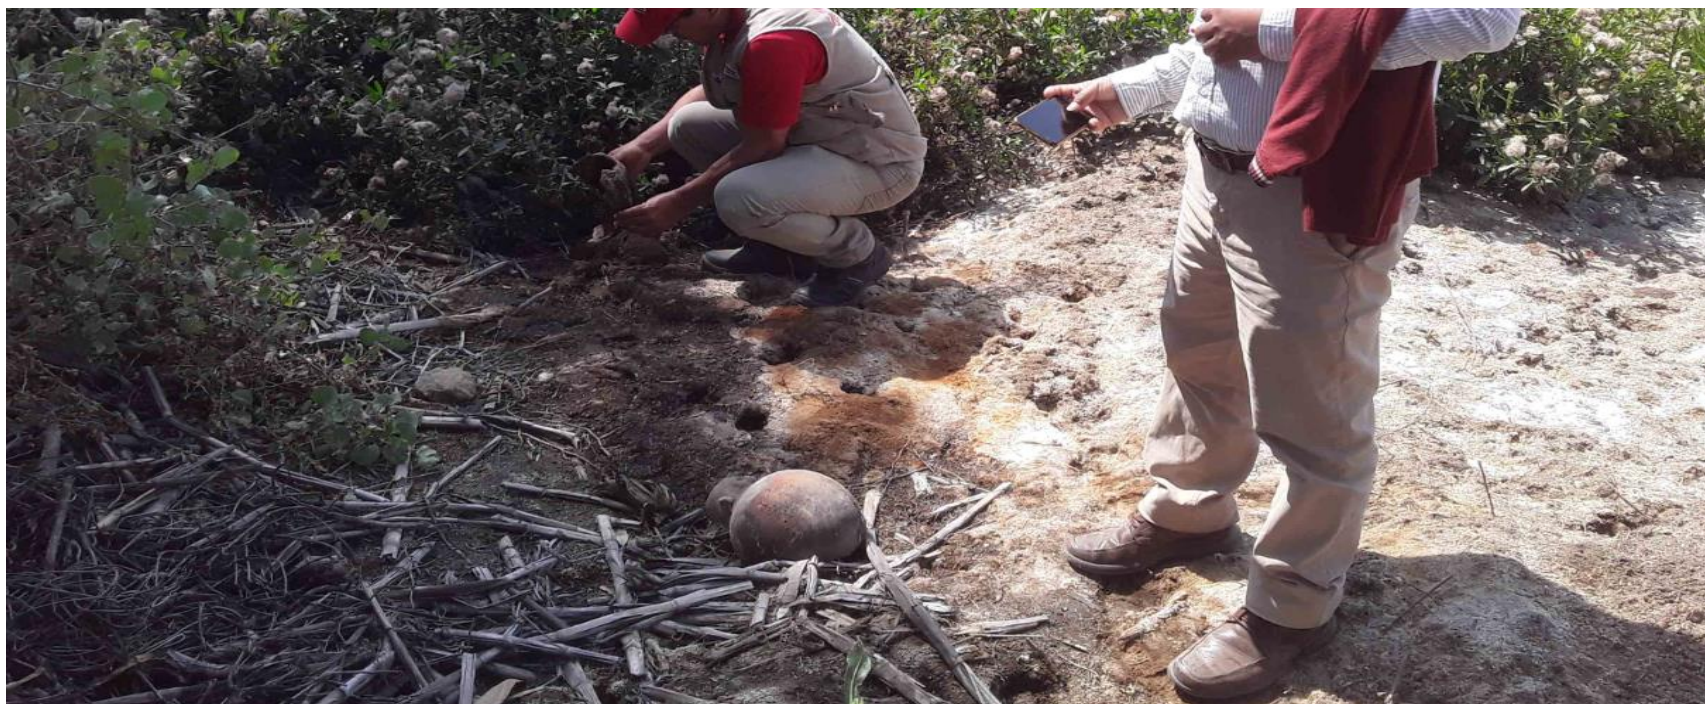
Imagen 04: Vista fotográfica durante la recuperación de dos vasijas prehispánicas, halladas en la afectación 1 del sitio arqueológico con la participación de arqueólogos de la DDC-Lambayeque

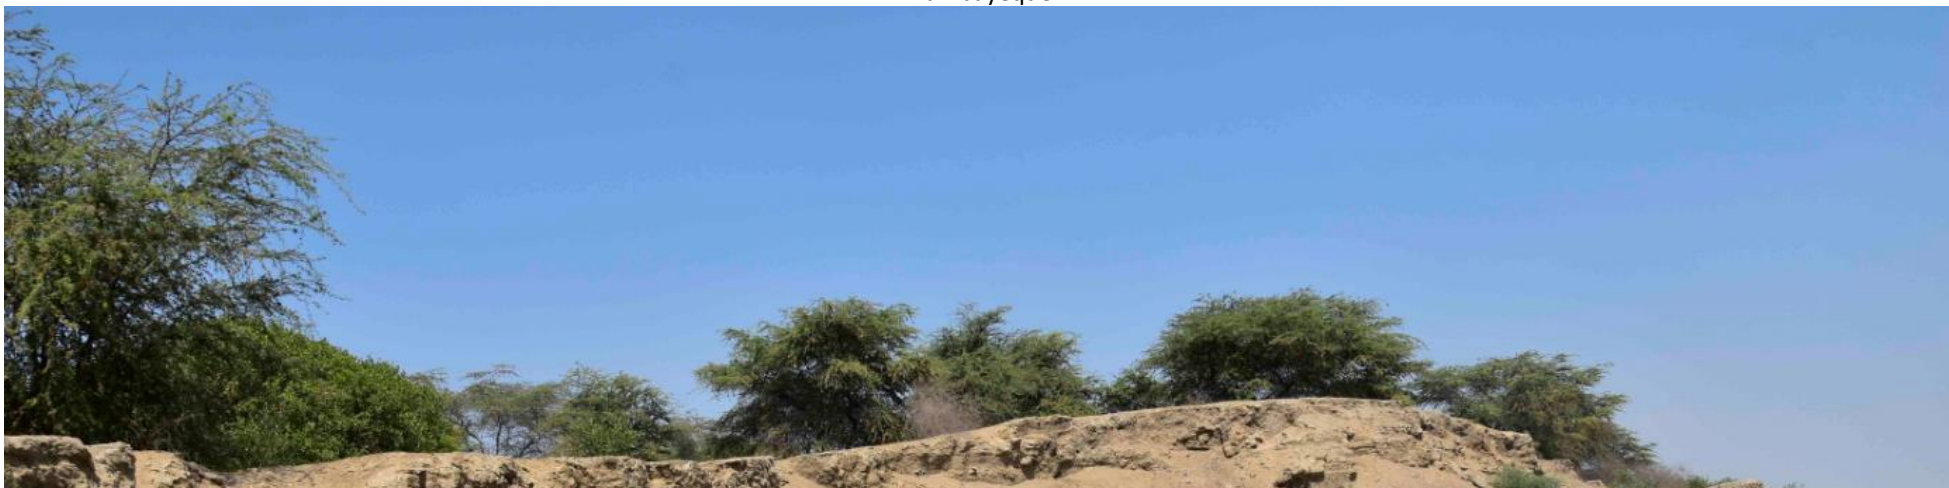
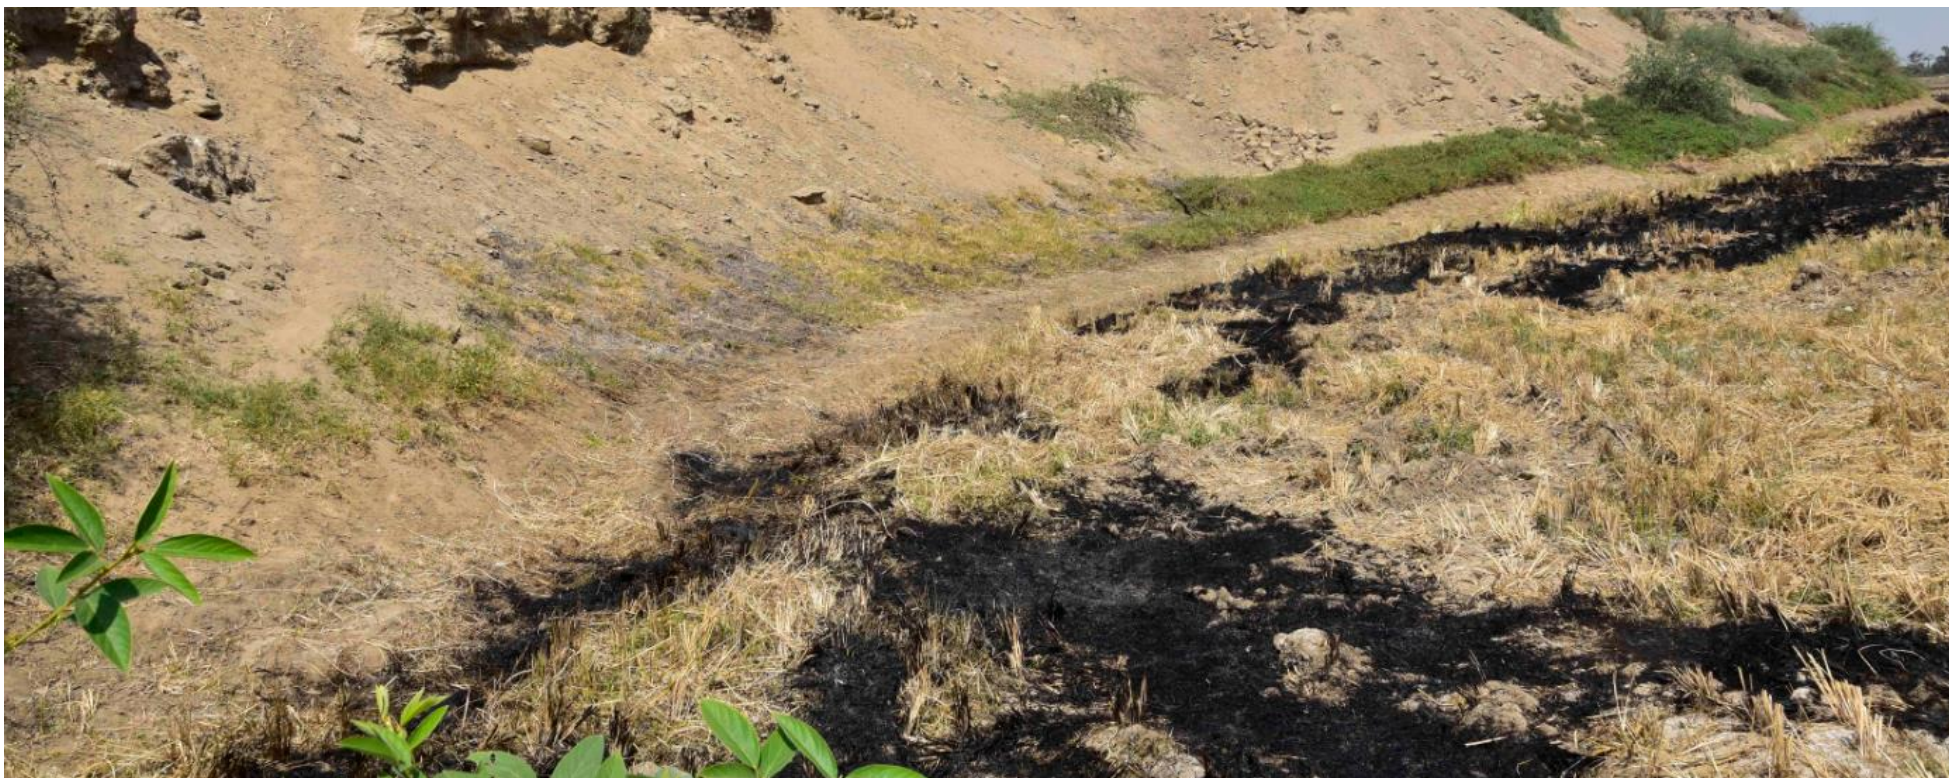
Imagen 05: Vista fotográfica de la afectación 2

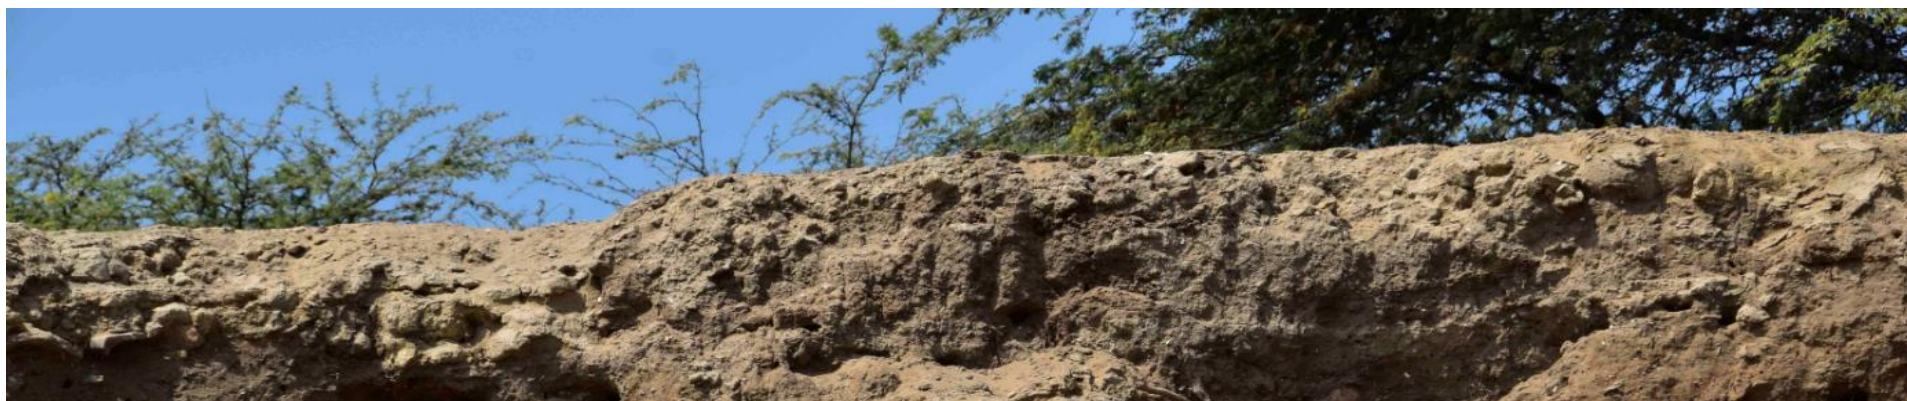
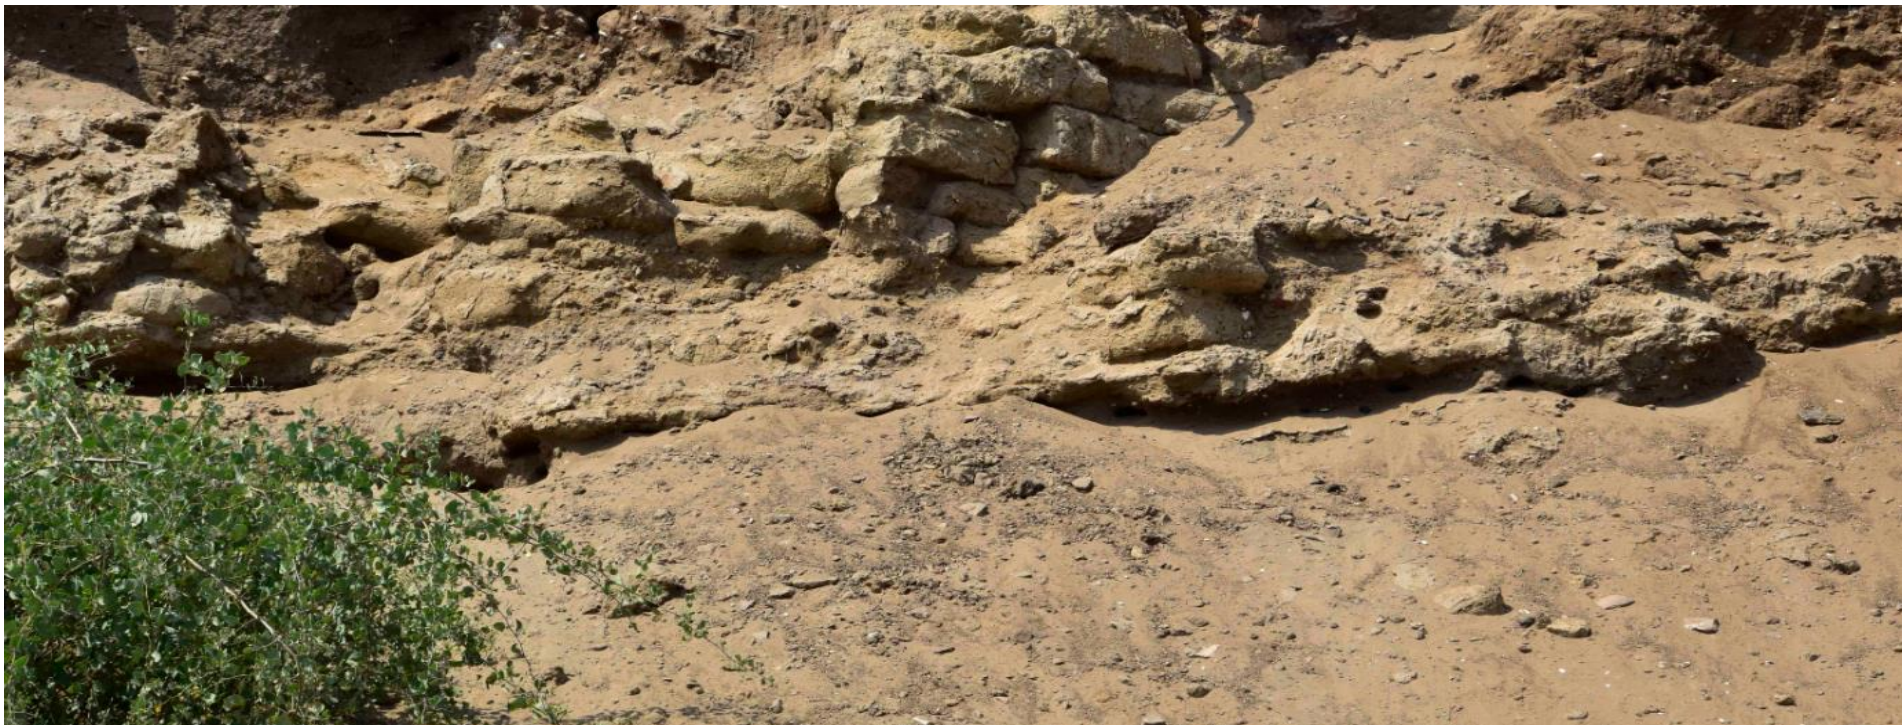
Imagen 06: Vista fotográfica en detalle de uno de los muros de adobes que pertenecería a una arquitectura soterrada que se observa en la afectación 2

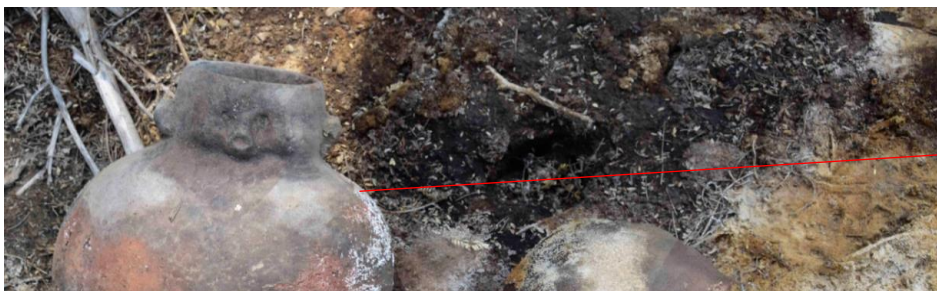
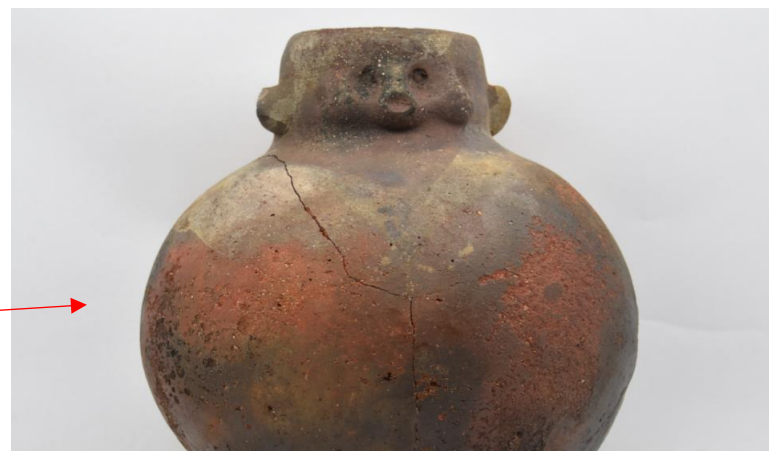
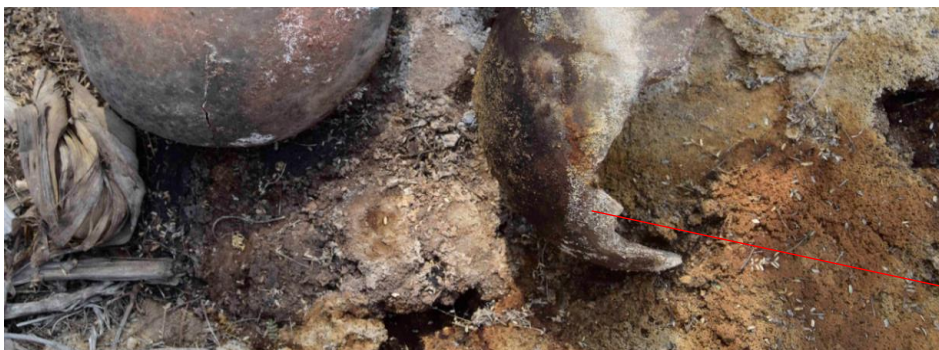
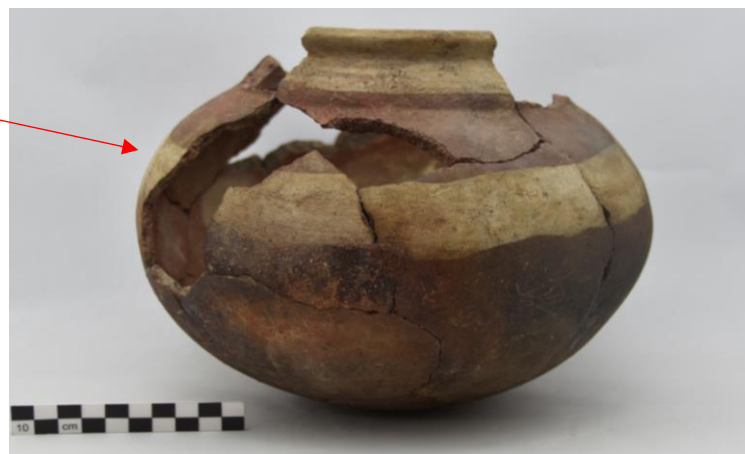
Imagen 07: Vistas de antes y después del material cultural cerámico recuperado en la afectación 1 durante la inspección conjunta y luego sometido a tratamiento de conservación preventiva en el museo Brüning
