## RESOLUCION DIRECTORAL N° 000146-2023-DGPA/MC

**ARTÍCULO PRIMERO.-** DETERMINAR la Protección Provisional del Sitio Arqueológico Cementerio Cuesta Alto 3, ubicado en el distrito de Calango, provincia de Cañete, departamento de Lima, por el plazo de dos años, prorrogable por el mismo periodo, salvo se identifique afectación directa a los derechos colectivos de pueblos indígenas u originarios; en cuyo caso, el plazo máximo para la declaración y delimitación definitiva del bien es de tres años calendario; de acuerdo al Plano Perimétrico con código PPROV-068-MC\_DGPA-DSFL-2023WGS84, presenta las siguientes coordenadas:

**Asunto :** REMISIÓN DEL INFORME DE INSPECCIÓN AL SITIO  
ARQUEOLÓGICO CEMENTERIO CUESTA ALTA 3, UBICADO  
EN EL DISTRITO DE CALANGO, PROVINCIA DE CAÑETE Y  
DEPARTAMENTO DE LIMA.

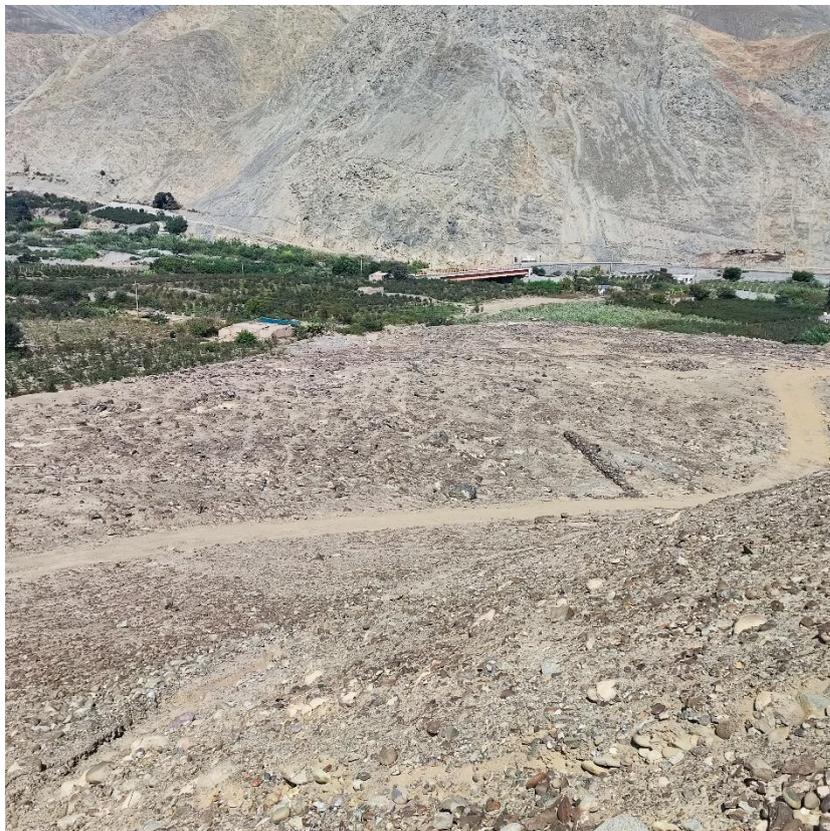
**Foto 1.** Sitio Arqueológico Cementerio Cuesta Alta 3. Vista general del área donde se observa los hoyos generados por las excavaciones ilegales efectuadas en la zona.

MEDIDA		REFERENCIA
Señalización:	x	Colocar muro de señalización así como hitos de delimitación.

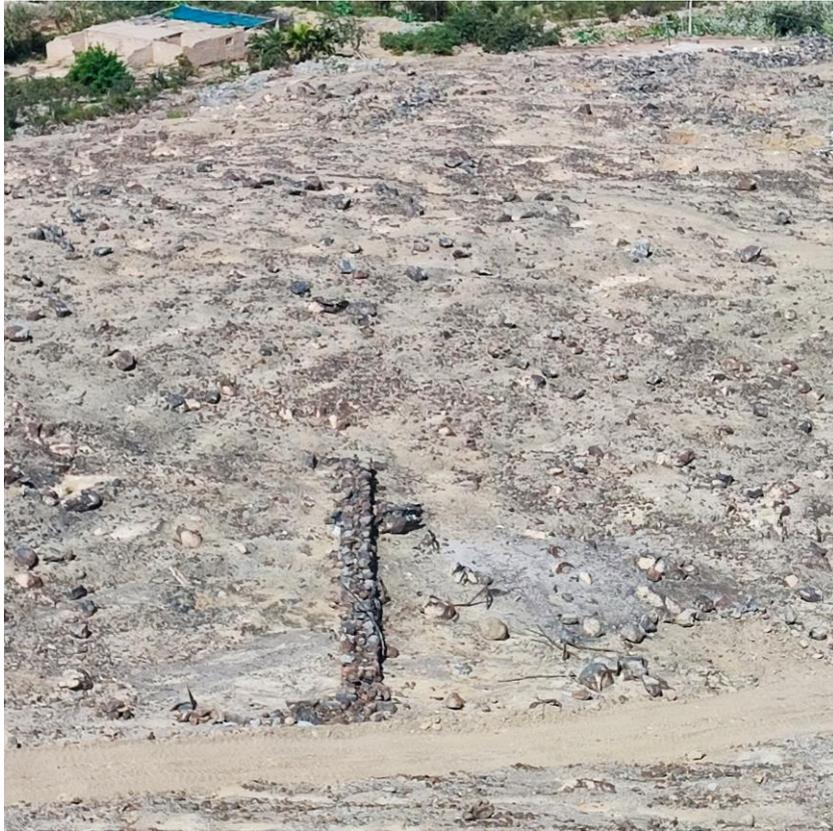
**Foto 2.** Sitio Arqueológico Cementerio Cuesta Alta 3. Vista en detalle del área donde se observa los hoyos generados por las excavaciones ilegales efectuadas en la zona.

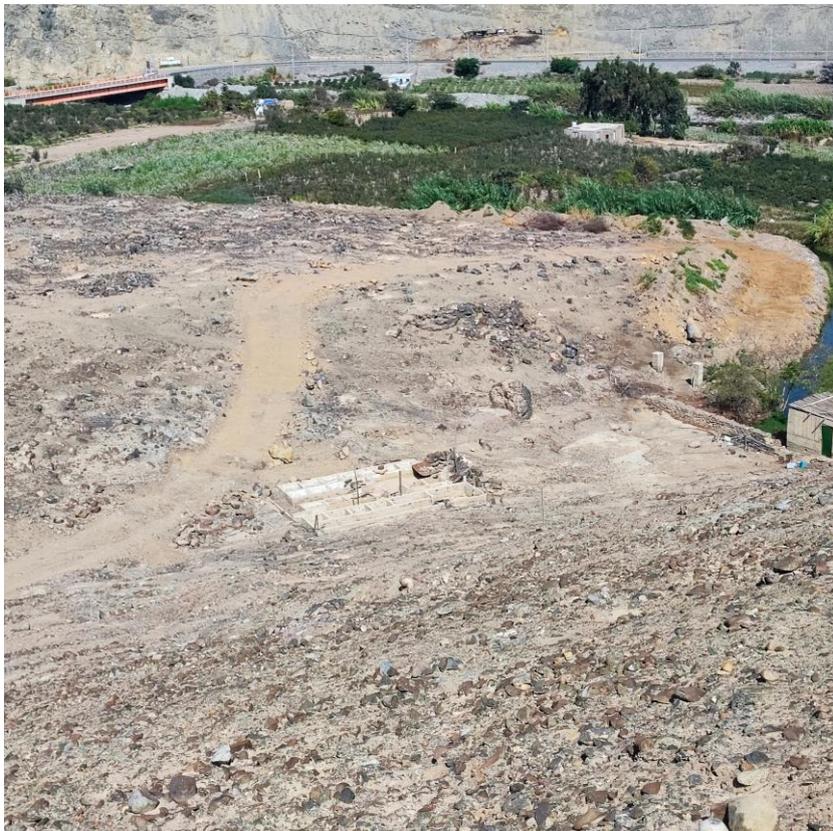
**Foto 3.** Sitio Arqueológico Cementerio Cuesta Alta 3. Vista de la trocha carrozable que recorre parcialmente el área interior del monumento arqueológico prehispánico, la misma que habría afectado directamente evidencia arqueológica en superficie.
