## RESOLUCION DIRECTORAL N° 000200-2023-DGPA/MC

**ARTÍCULO PRIMERO.-** DETERMINAR la Protección Provisional del Paisaje Arqueológico Camino Prehispánico Mazur - Chavinillo, ubicado en el distrito de Chavinillo, provincia de Yarowilca, departamento de Huánuco, por el plazo de dos años, prorrogable por el mismo periodo, salvo se identifique afectación directa a los derechos colectivos de pueblos indígenas u originarios; en cuyo caso, el plazo máximo para la declaración y delimitación definitiva del bien es de tres años calendario,

**Asunto :** Protección Provisional del bien inmueble prehispánico Paisaje  
Arqueológico, denominado Camino Prehispánico Mazur -  
Chavinillo.

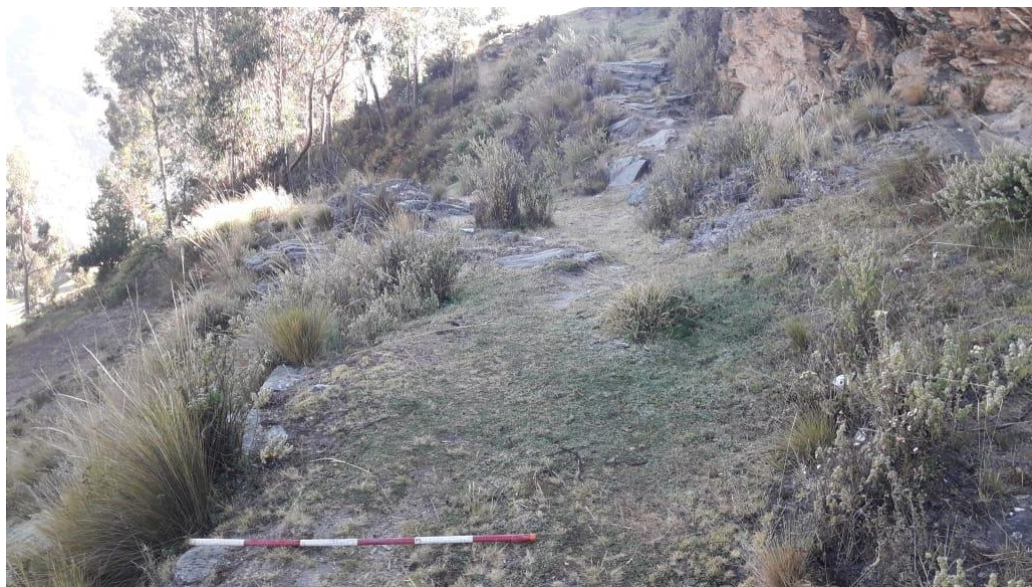
**Fig. 01.** Vista del camino prehispánico asociado a un bien inmueble prehispánico denominado Mazur, es donde empieza el camino.

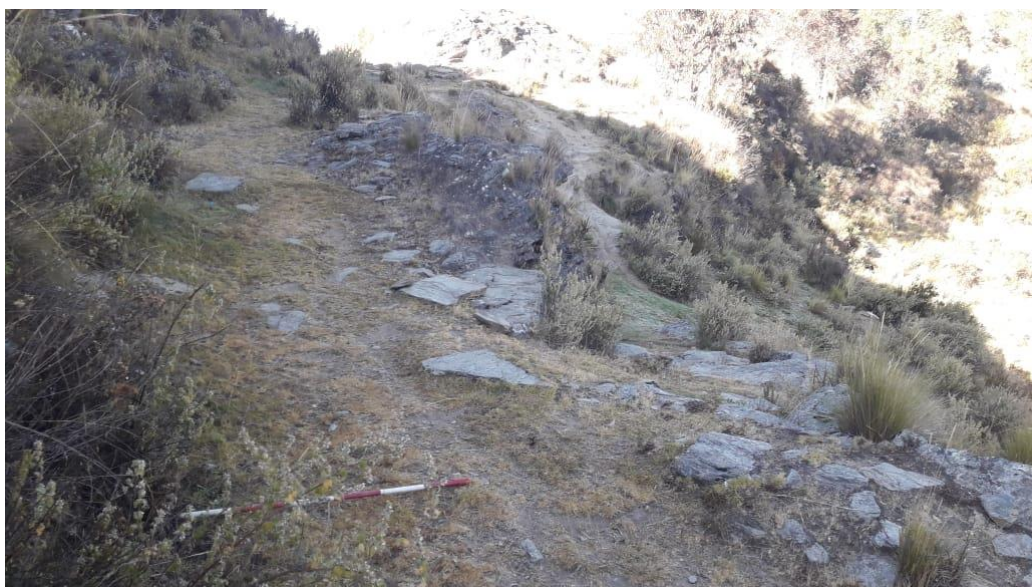
**Fig. 02.** Vista del camino prehispánico asociado a un bien inmueble prehispánico denominado Mazur, es donde empieza el camino. Vista de este a oeste.

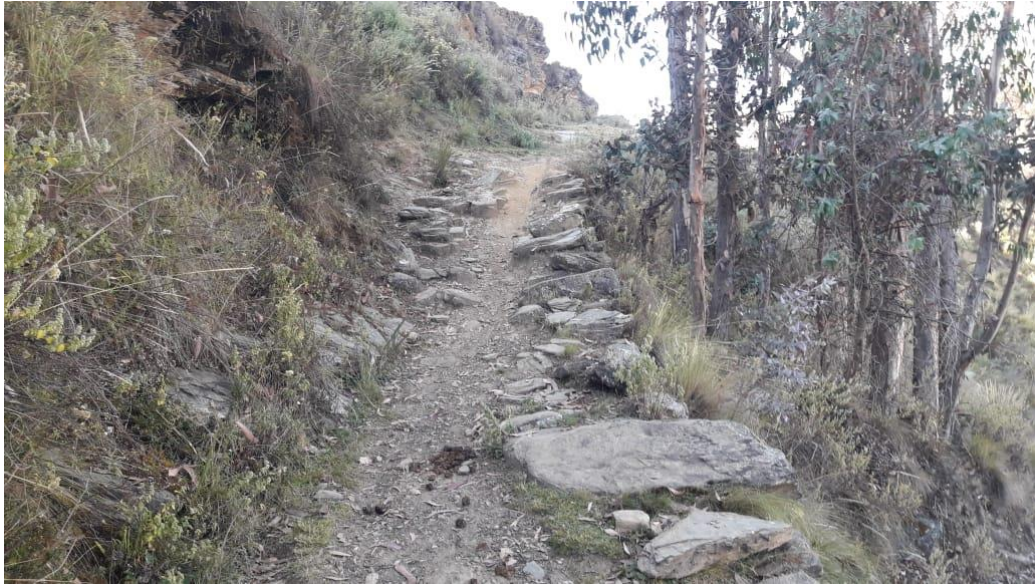
**Fig. 03.** Vista del camino prehispánico se puede ver la calzada con muros de contención en algunas partes.

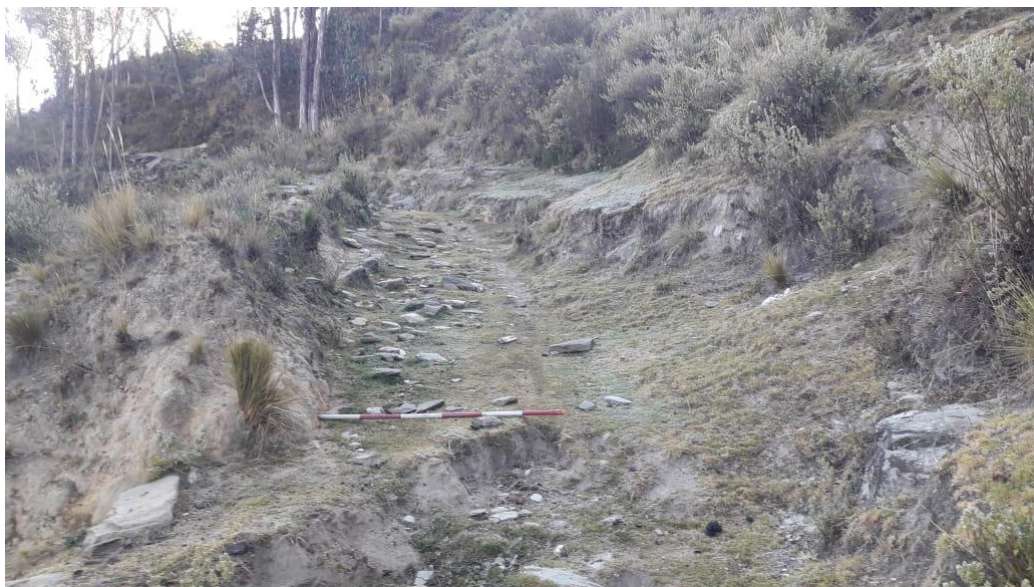
**Fig. 04.** Vista del camino prehispánico se puede ver la calzada desgastada por el constante transito sin mantenimiento.

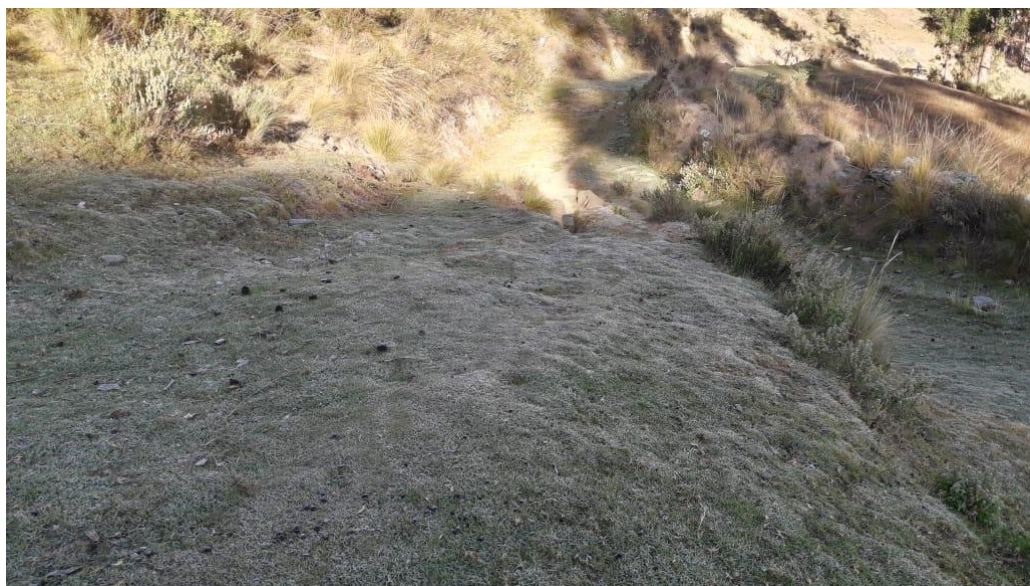
**Fig. 05.** Vista del camino prehispánico se puede ver la calzada. El camino se encuentra en partes en buen estado y en otras en mal estado.

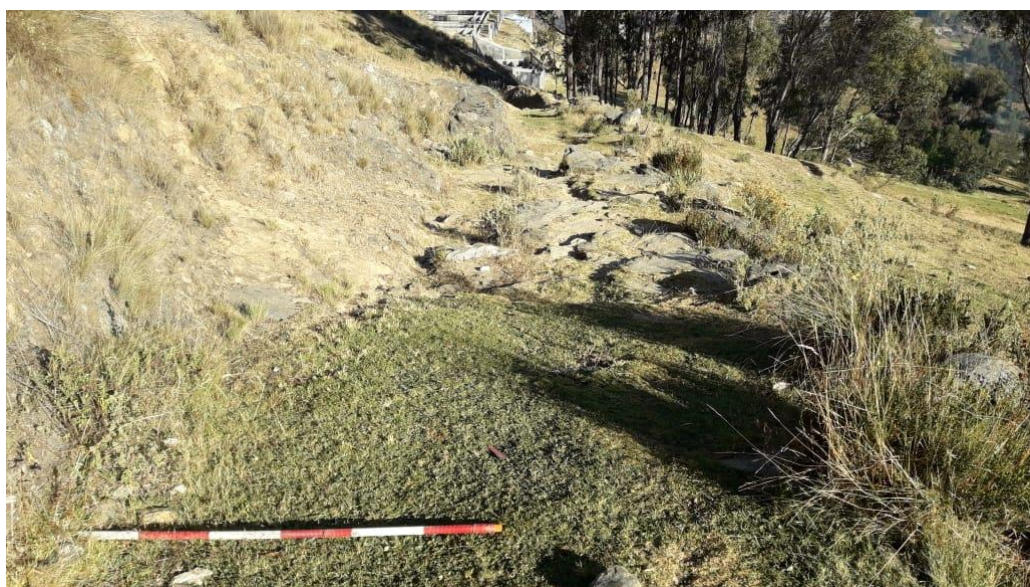
**Fig. 06.** Vista del camino prehispánico se puede ver la calzada. El camino en dirección a un reservorio de la localidad de Chavinillo.

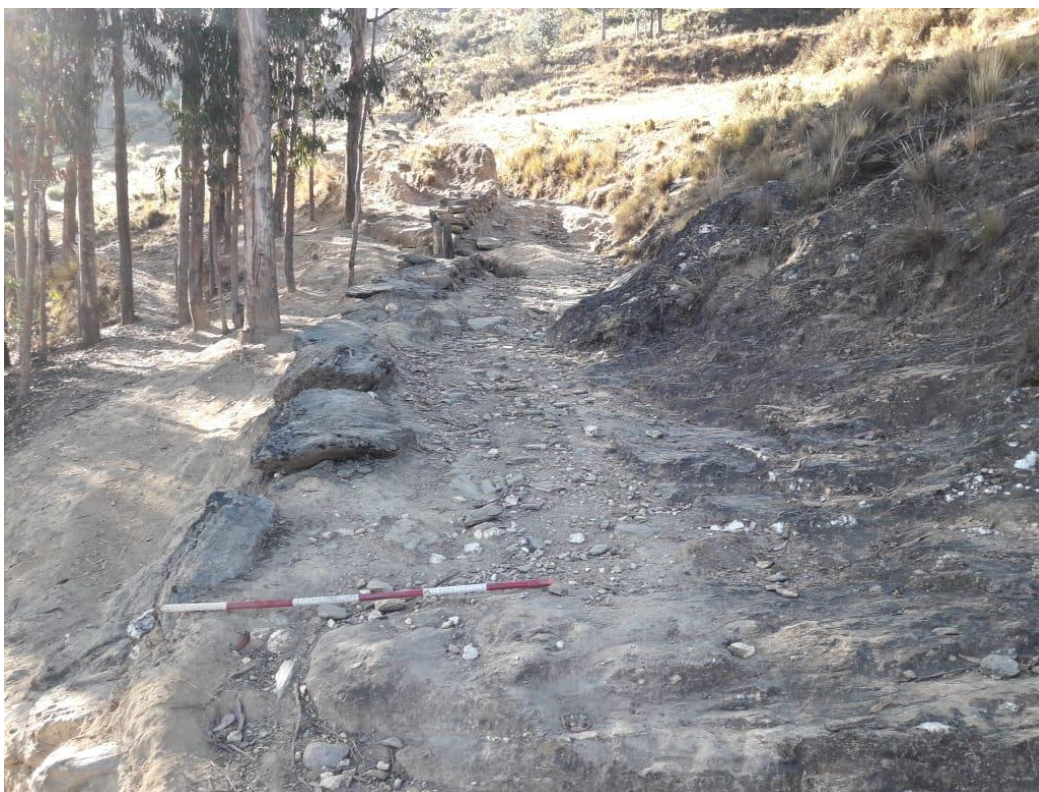
**Fig. 07.** Vista del camino prehispánico se puede ver la calzada y el muro que lo limita.

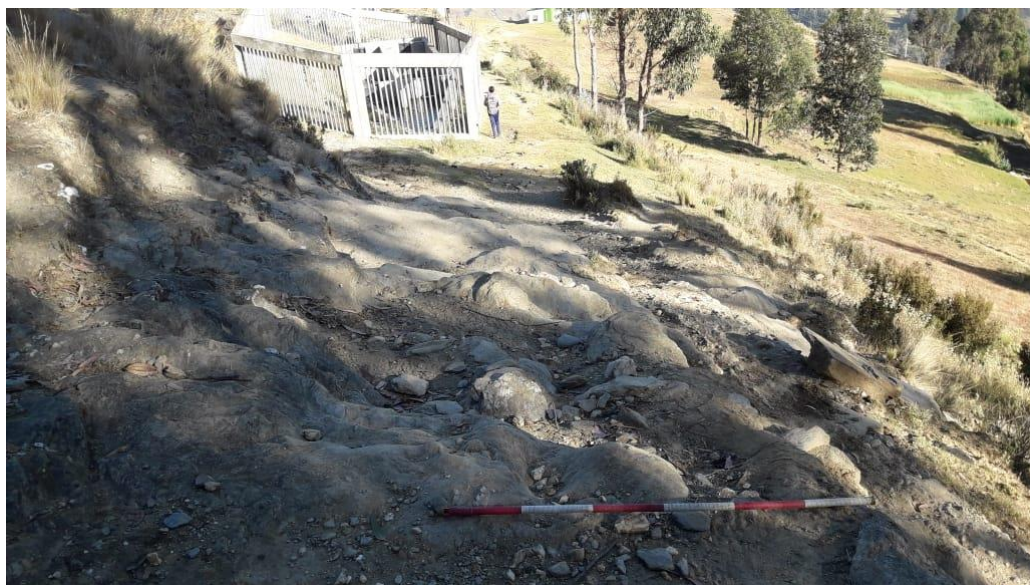
*La afectación del Camino Prehispánico se dio al través de la remoción y excavación de la ladera de cerro que se encuentra yuxtapuesta a la traza del Camino Prehispánico, para la construcción de un reservorio de agua y de una trocha carrozable.*

*Para la realización de la remoción y excavación del terreno de la ladera media del cerro se ha utilizado maquinaria pesada denominada retroexcavadora sobre oruga.*

*La afectación data desde hace tiempo aproximadamente en el 2013 y 2014.*

**Fig. 08.** Vista del camino prehispánico se puede ver la afectación de parte de un reservorio de agua de la Municipalidad Provincial de Yarowilca.

| <u>MEDIDA</u> | | <u>REFERENCIA</u> |
|---|---|---|
| - Paralización y/o cese de la afectación: | x | Mediante el OFICIO N° 043-2022-CE-FREPA-HCQ. De fecha 26 de septiembre del 2022, el FRENTE PATRIOTICO DE HUÁNUCO, solicitan para la intervención de parte del Ministerio de Cultura, poner en alto la invasión y afectación del Camino Prehispánico, por lo que se tiene un gran aliado para detener el avance de las afectaciones realizadas anteriormente. A la fecha no se ha afectado más allá de lo que se identificó anteriormente en el Camino Prehispánico. |
| - Señalización: | x | Se instalará la señalización respectiva cuando se aprueba la protección provisional. |
| - Retiro de estructuras temporales, maquinarias, herramientas, elementos y/o accesorios: | x | En la actualidad y de acuerdo a las verificaciones permanente del FRENTE PATRIOTICO DE HUÁNUCO no existe maquinarias ni herramientas de obra en el área afectada. |
