RESOLUCION DIRECTORAL N° 000231-2023-DGPA/MC

Asunto : REMITO INFORME SOBRE LEVANTAMIENTO DE LAS
OBSERVACIONES PARA LA PROPUESTA DE LA
DETERMINACIÓN DE PROTECCIÓN PROVISIONAL DEL
SITIO ARQUEOLÓGICO EL POTRERO UBICADO EN LOS
DISTRITOS TAPAIRIHUA-POCOHUANCA, PROVINCIA
AYMARAES DEL DEPARTAMENTO APURÍMAC..

INFORME N° 001351-2023-DSFL/MC

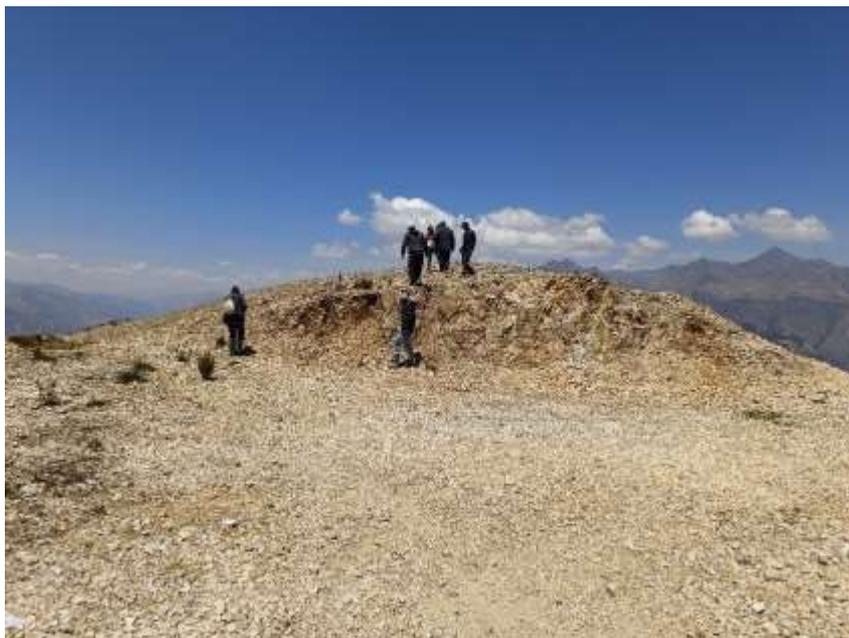
Fotografía 1: Vista panorámica del límite noreste del sitio arqueológico de EL POTRERO, parte de una vía aperturada con anterioridad, la cual se encuentra en abandono, esta se halla a pocos metros del límite del sitio arqueológico.

| MEDIDA | | REFERENCIA |
|---|---|--|
| - Paralización y/o cese de la afectación: | x | <i>Socializar con los pobladores del sector Wipani, el cese en las actividades de construcción de vías próximas al sitio arqueológico EL POTRERO.</i> |

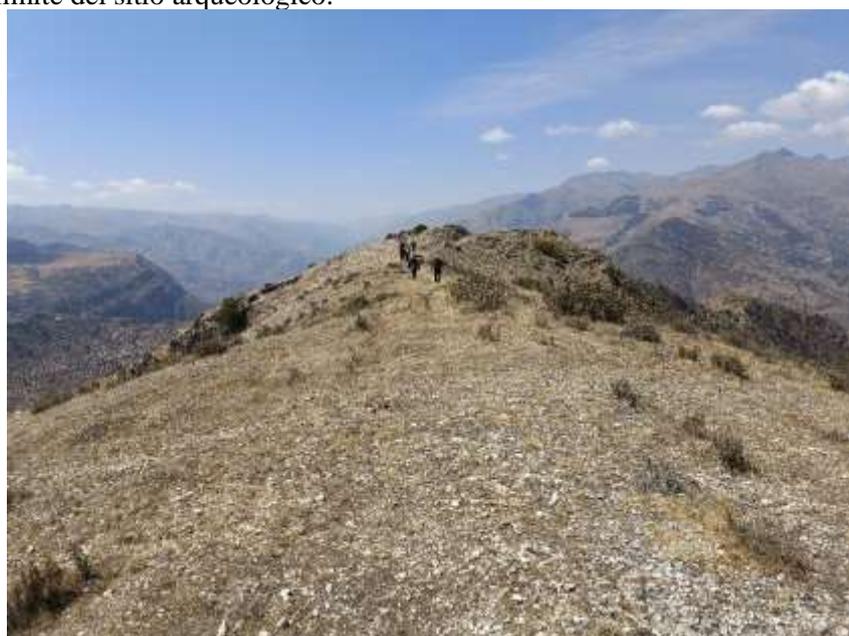
Fotografía 2: Vista panorámica del sitio arqueológico EL POTRERO, se observa la vegetación que cubre parte de las estructuras arquitectónicas del sitio arqueológico.

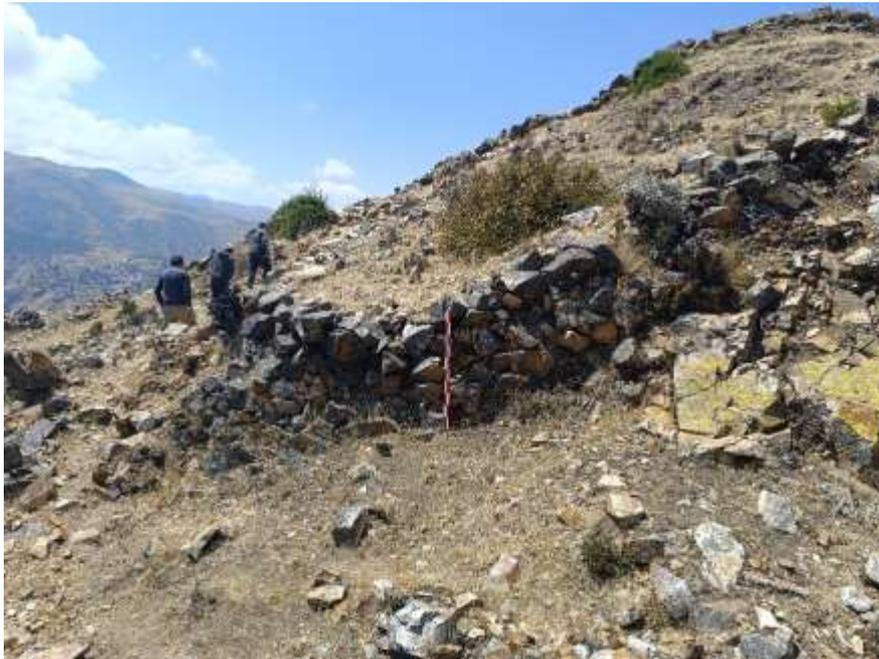
Fotografía 3: Vista de una estructura arquitectónica correspondiente a un muro de contención edificado en base a elementos líticos desbastados, asentados con mortero de barro en hileras irregulares, dichos materiales líticos son de dimensiones medianas y pequeñas, actualmente se halla en regulares condiciones de conservación.

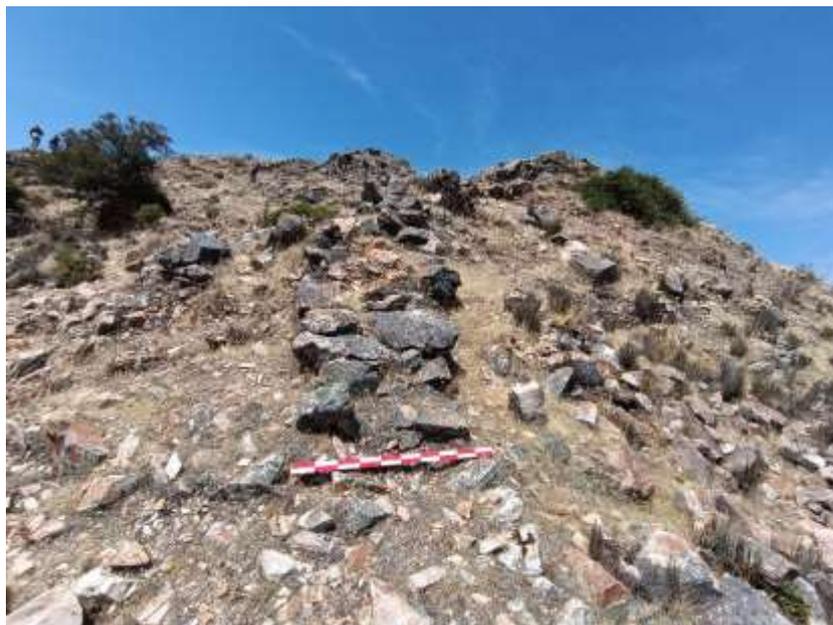
Fotografía 5: Vista de la cabecera de una estructura arquitectónica, se halla en malas condiciones de conservación, se puede observar la vegetación que cubre parte de la misma, esta se halla edificada en base a elementos líticos canteados, asentados con mortero de barro y dispuestos en hileras irregulares.

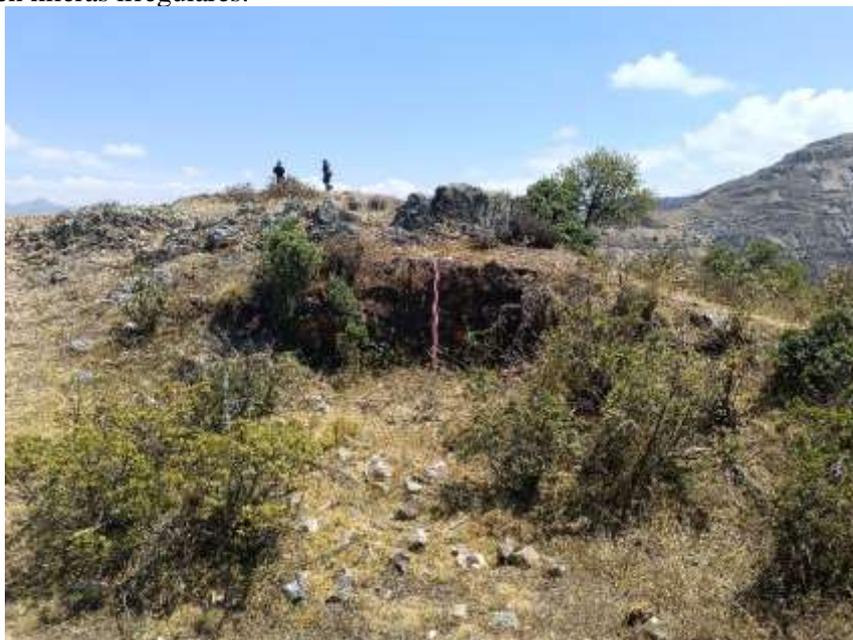
Fotografía 6: Vista general de una estructura arquitectónica de planta semicircular, actualmente se halla en malas condiciones de conservación, se puede observar la vegetación que cubre parte de las estructuras.

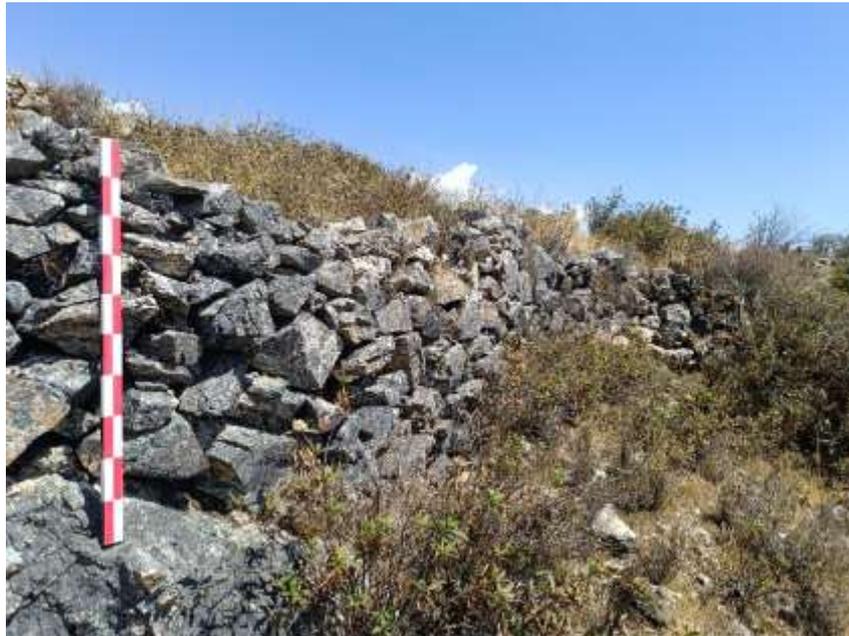
Fotografía 7: Vista a detalle de un muro de contención edificado en base a elementos líticos desbastados, estos se encuentran asentados en hileras irregulares, unidos con mortero de barro, se puede apreciar la vegetación que cubre parte de la estructura.

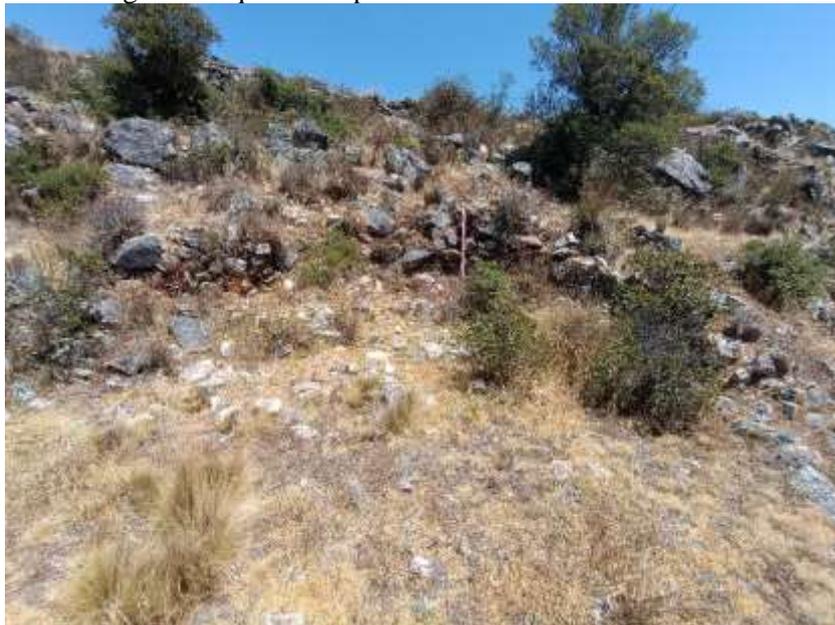
Fotografía 8: Vista de estructura arquitectónica semicircular, edificado en base a elementos líticos desbastados y asentados con mortero de barro, se halla en mal estado de conservación, puede apreciarse la vegetación que cubre parte de las edificaciones del sitio.

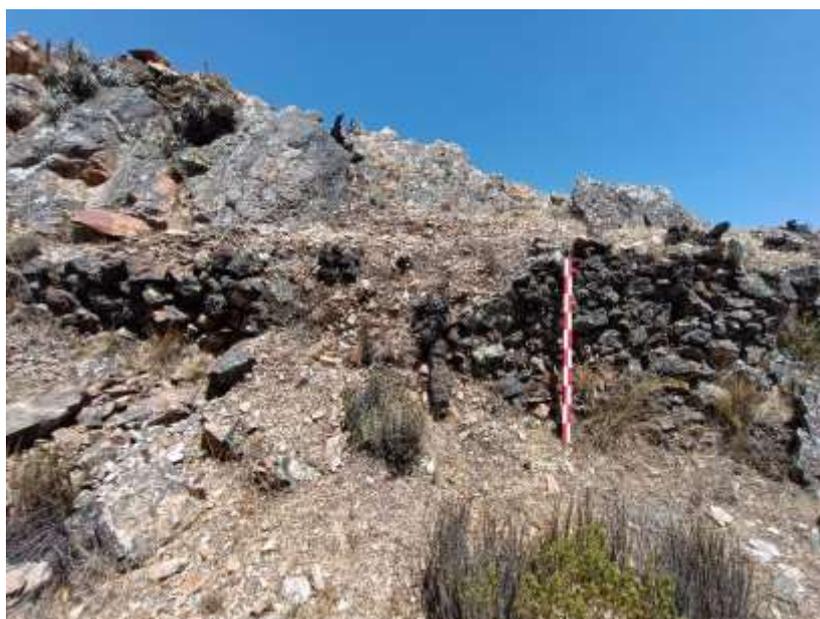
Fotografía 9: Vista de muro de contención adosado a un afloramiento rocoso, esta se halla en malas condiciones de conservación.

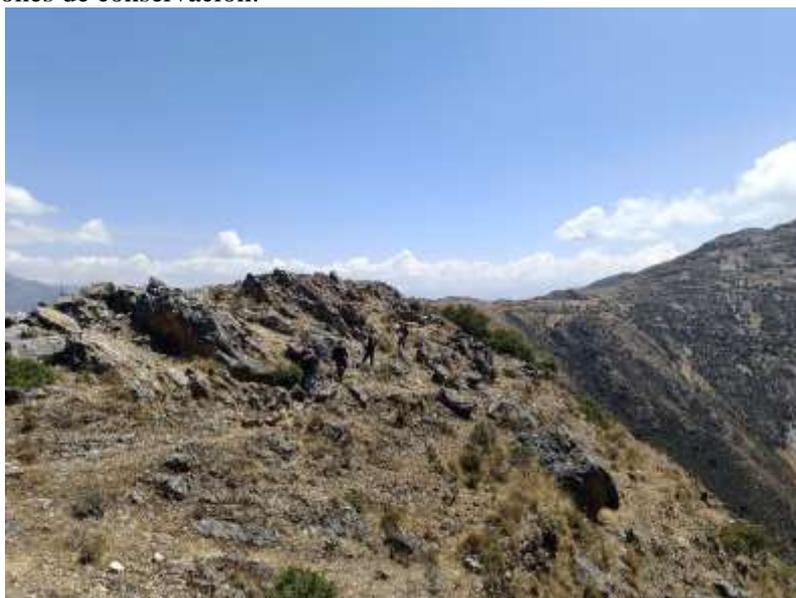
Fotografía 10: Vista panorámica del sitio arqueológico EL POTRERO, en este sector las estructuras arquitectónicas se hallan a nivel de bases y cubiertas por vegetación.

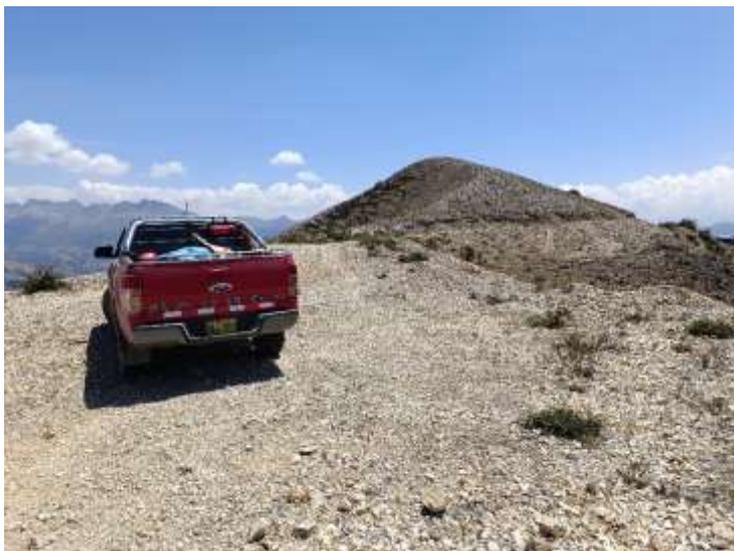
Fotografía 11: Vista de áreas aledañas al sitio arqueológico EL POTRERO, área que colinda con el extremo noreste del sitio, se puede observar la una vía aperturada.

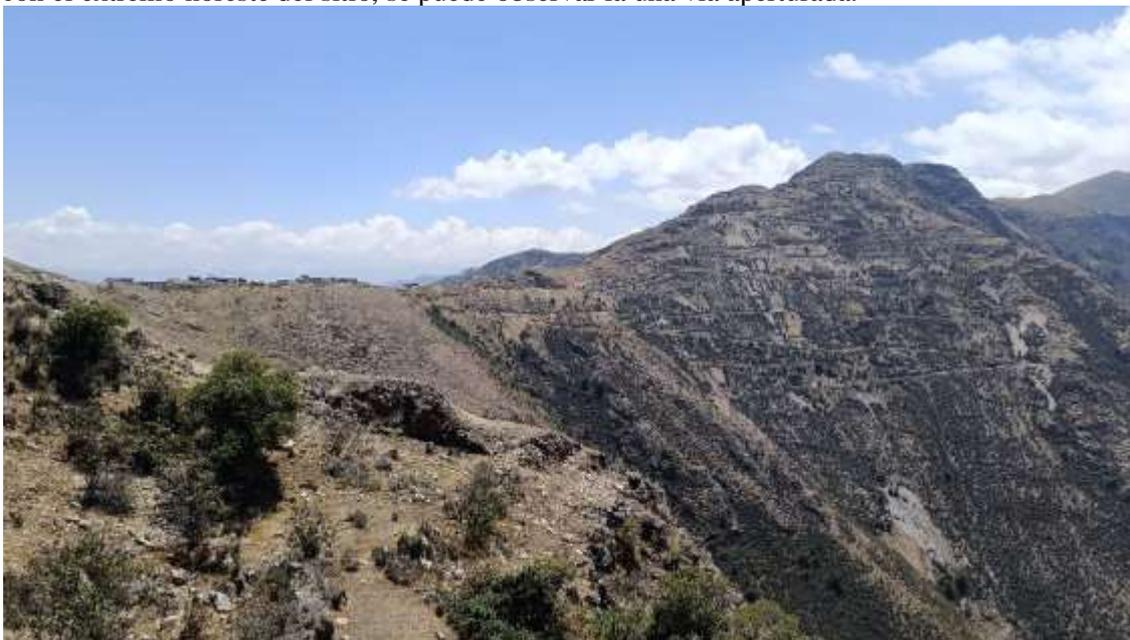
Fotografía 12: Vista de la construcción de vías próximas al sitio arqueológico EL POTRERO. Lado norte del sitio.
