**RESOLUCION DIRECTORAL N° 000024-2024-DGPA-VMPCIC/MC**

**ARTÍCULO PRIMERO.-** DETERMINAR la Protección Provisional para el Sitio Arqueológico de "Alto Hierba Buena, Corrales y Runtu Cruz (Cotosh)", ubicado en el distrito de Pinra, provincia de Huacaybamba, departamento de Huánuco, por el plazo de dos años, prorrogable por el mismo periodo salvo se identifique afectación directa a

**INFORME N° 000063-2024-DGPA-VMPCIC-KDP/MC**

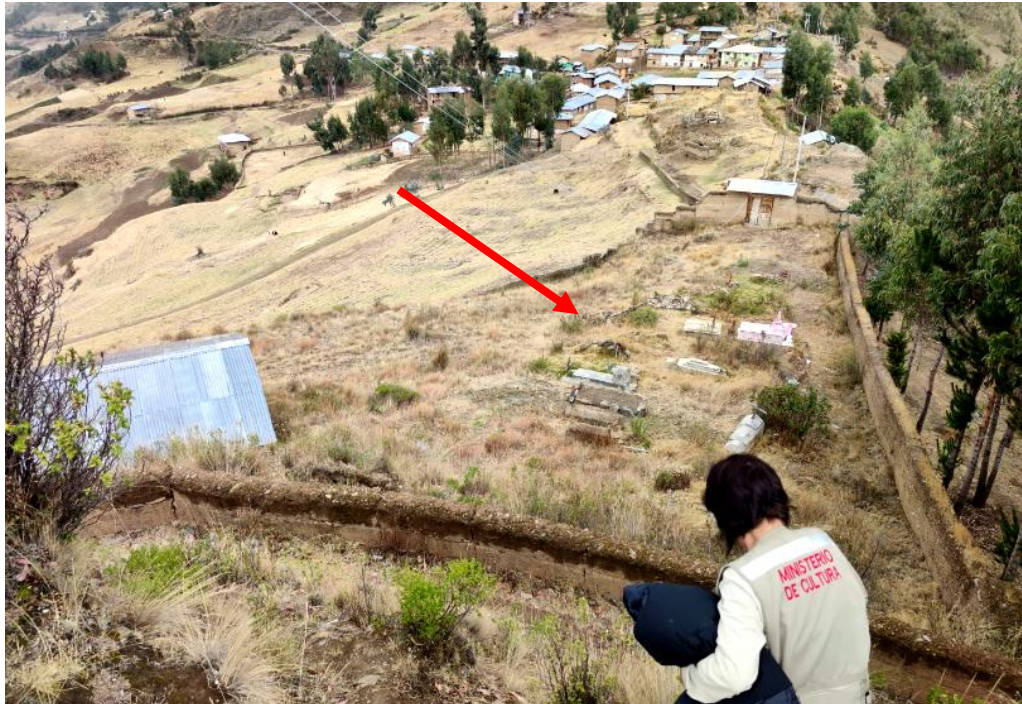
Según la alerta reportada, la afectación se dio por la presencia de un cementerio, ubicado aproximadamente entre los puntos coordenadas UTM 275644E 9008836N 275606E 9008818N, que según nos informaron en el lugar, este sigue siendo utilizado hasta la fecha. Asimismo, por la remoción de suelo y extracción de piedras que generó el desmoronamiento de algunos paramentos de muros, donde se observó fragmentos de cerámica aglutinados. Además, durante la inspección ocular, se observó que el sitio arqueológico está siendo afectado por el sembrío de papa, cebada, occa, chocho y otros, que generó también la remoción de suelo, afectando así las evidencias culturales que se puedan encontrar en superficie como las subyacentes al suelo. Y, de igual manera se observó afectación por la colocación de una antena, ubicada aproximadamente entre los puntos coordenadas UTM 275586E 9008796N que según los pobladores corresponde a la empresa Bandtel. Los presuntos infractores de la afectación al sitio arqueológico Alto de Hierba Buena, Corrales y Runtu Cruz (Cotosh) de acuerdo a la alerta reportada y de acuerdo a lo mencionado por la población son:

**Imagen N° 02.-** Fotografía panorámica del cementerio que se encuentra ubicado en el sitio arqueológico Alto de Hierba Buena, Corrales y Runtu Cruz (Cotosh), ubicado en el caserío de Nueva Divisoria, del centro poblado de Cajan, en el distrito de Pinra, de la provincia de Huacaybamba de la región Huánuco.

afectación:	X	por tanto, se deberá realizar la reubicación del cementerio en un terreno que no abarque evidencia arqueológica y fuera del área del presente sitio arqueológico.
Señalización	X	Se instalará la señalización respectiva del sitio arqueológico Alto de Hierba Buena, Corrales y Runtu Cruz (Cotosh) una vez aprobado la protección provisional.
Retiro de estructuras temporales, maquinarias, herramientas, elementos y/o accesorios:	X	Retiro de la antena.

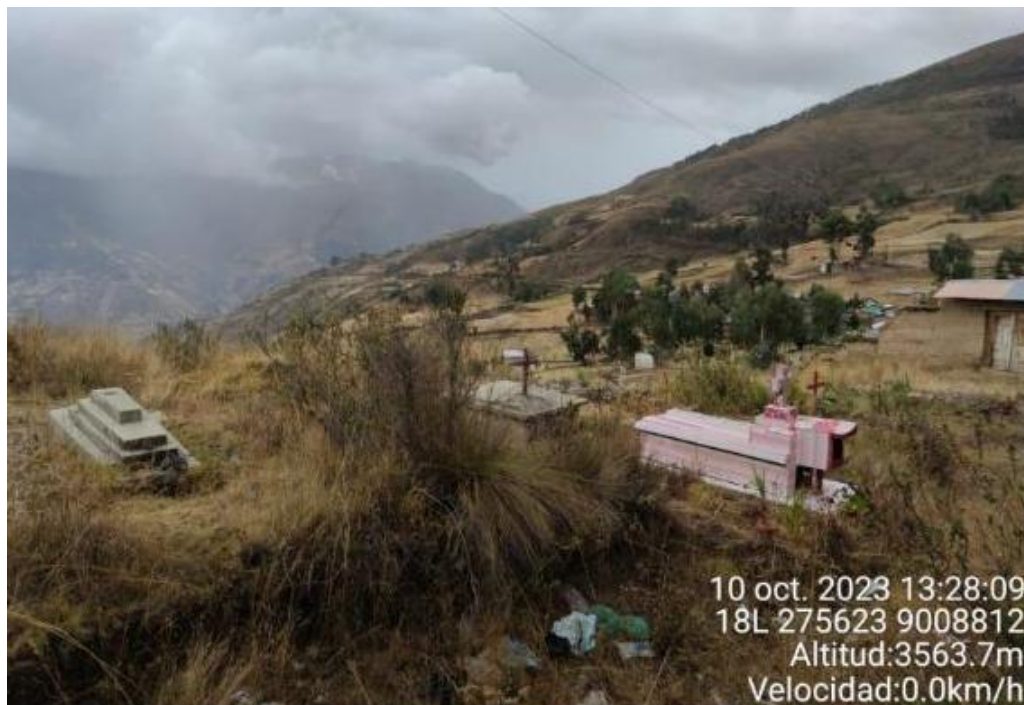
**Imagen N° 03.-** Fotografía panorámica del cementerio que se encuentra ubicado en el sitio arqueológico Alto de Hierba Buena, Corrales y Runtu Cruz (Cotosh), ubicado en el caserío de Nueva Divisoria, del centro poblado de Cajan, en el distrito de Pinra, de la provincia de Huacaybamba de la región Huánuco.

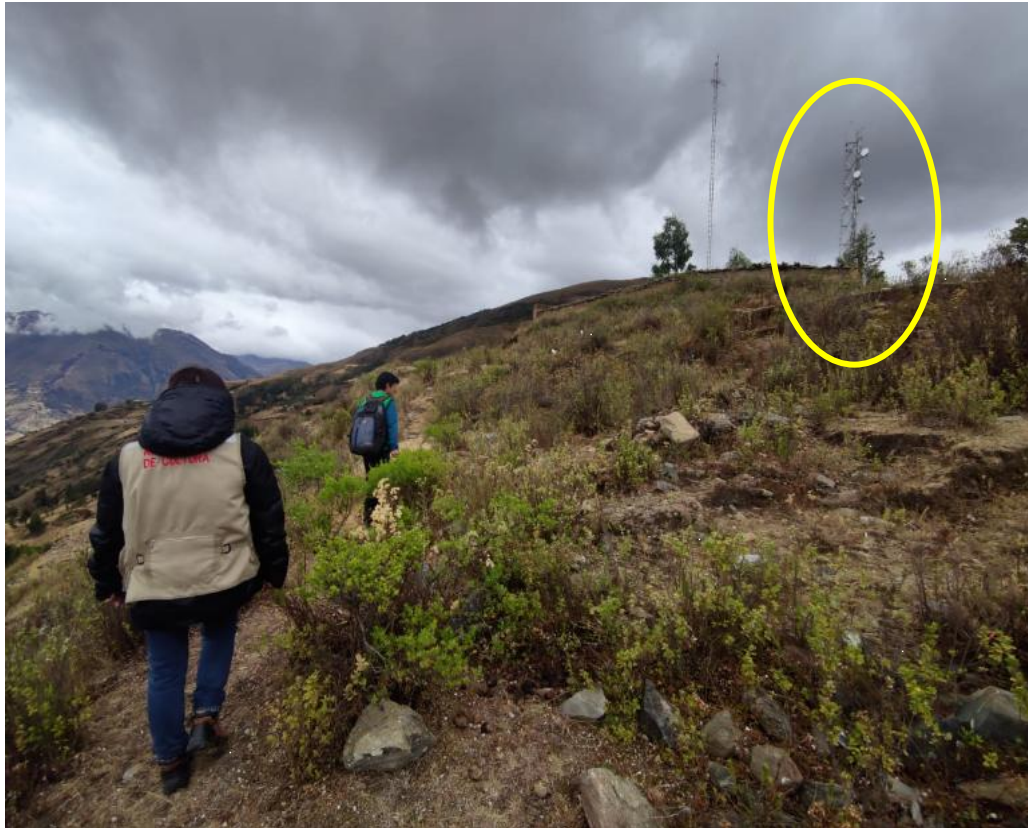
**Imagen N° 04.-** Fotografía panorámica de la antena que se encuentra ubicada en el sitio arqueológico Alto de Hierba Buena, Corrales y Runtu Cruz (Cotosh), ubicado en el caserío de Nueva Divisoria, del centro poblado de Cajan, en el distrito de Pinra, de la provincia de Huacaybamba de la región Huánuco.

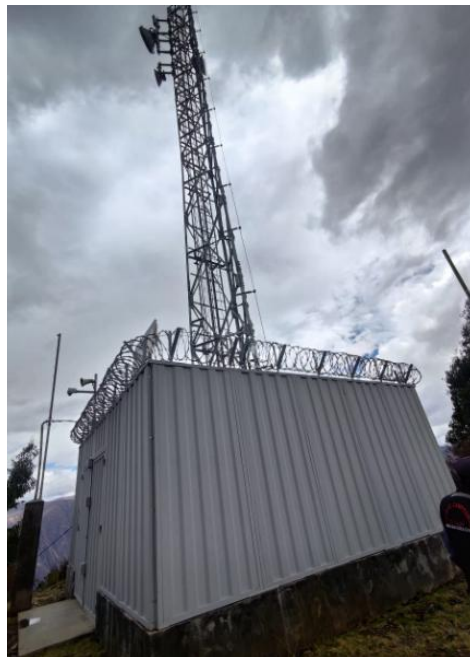
**Imagen N° 05.-** Fotografía de la antena que se encuentra ubicada en el sitio arqueológico Alto de Hierba Buena, Corrales y Runtu Cruz (Cotosh), ubicado en el caserío de Nueva Divisoria, del centro poblado de Cajan, en el distrito de Pinra, de la provincia de Huacaybamba de la región Huánuco.

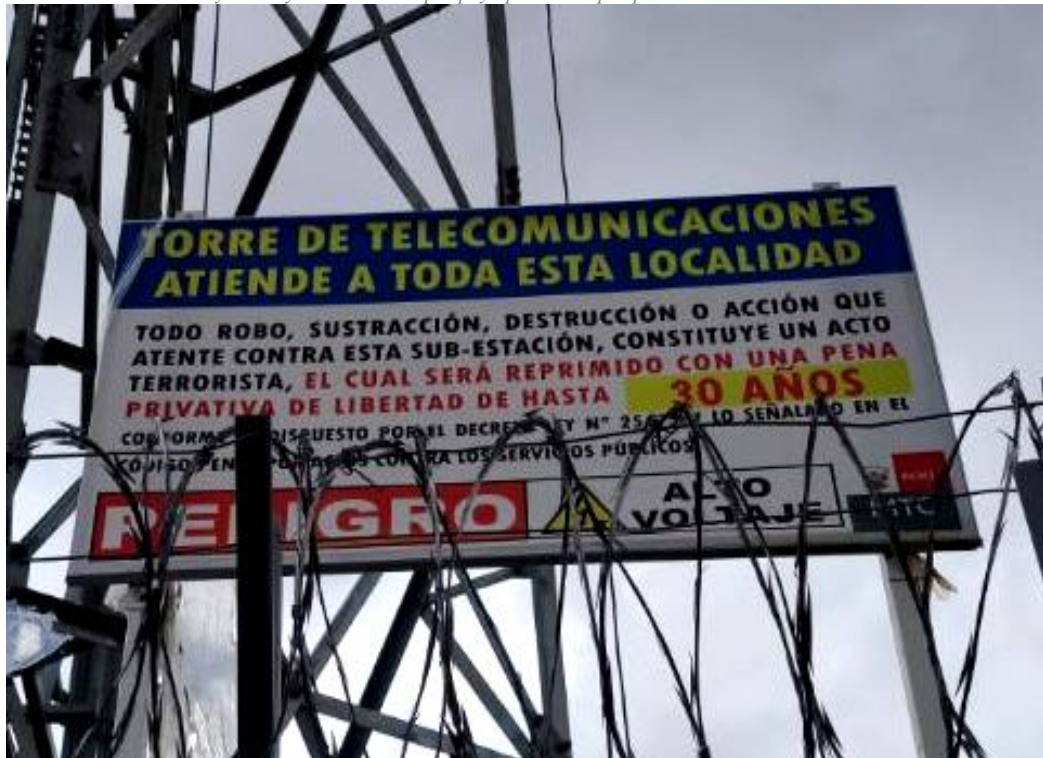
**Imagen N° 06.-** Fotografía de la antena que se encuentra ubicada en el sitio arqueológico Alto de Hierba Buena, Corrales y Runtu Cruz (Cotosh), ubicado en el caserío de Nueva Divisoria, del centro poblado de Cajan, en el distrito de Pinra, de la provincia de Huacaybamba de la región Huánuco.

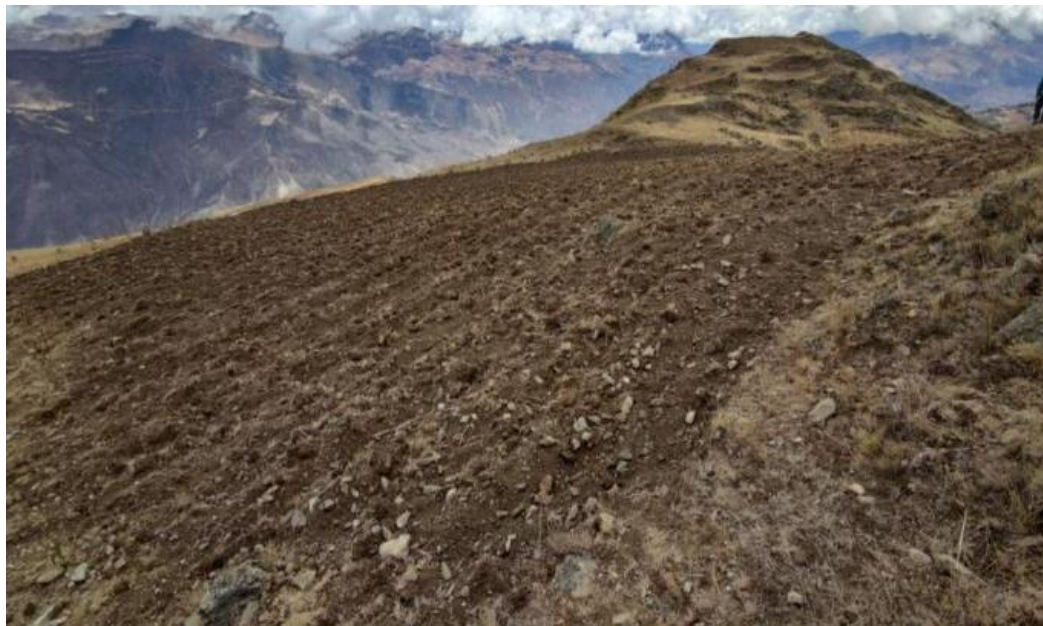
**Imagen N° 06.-** Fotografía panorámica de la siembra en el sitio arqueológico de Alto de Hierba Buena, Corrales y Runtu Cruz (Cotosh), ubicado en el caserío de Nueva Divisoria, del centro poblado de Cajan, en el distrito de Pinra, de la provincia de Huacaybamba de la región Huánuco.

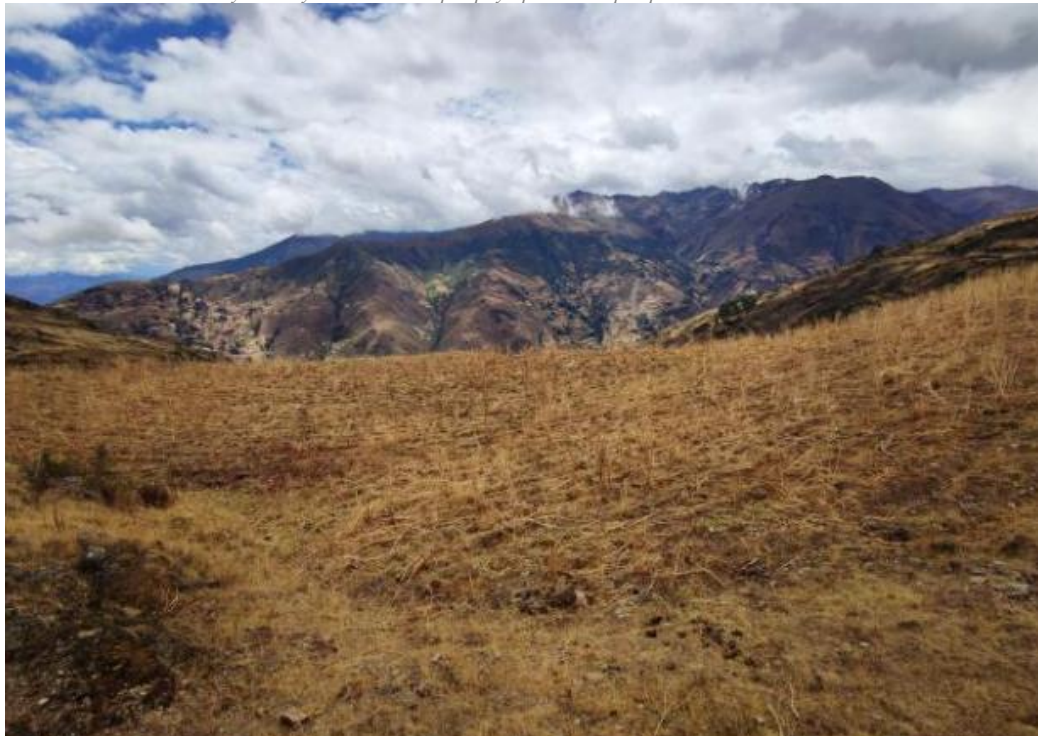
**Imagen N° 07.-** Fotografía panorámica de la siembra en el sitio arqueológico de Alto de Hierba Buena, Corrales y Runtu Cruz (Cotosh), ubicado en el caserío de Nueva Divisoria, del centro poblado de Cajan, en el distrito de Pinra, de la provincia de Huacaybamba de la región Huánuco.

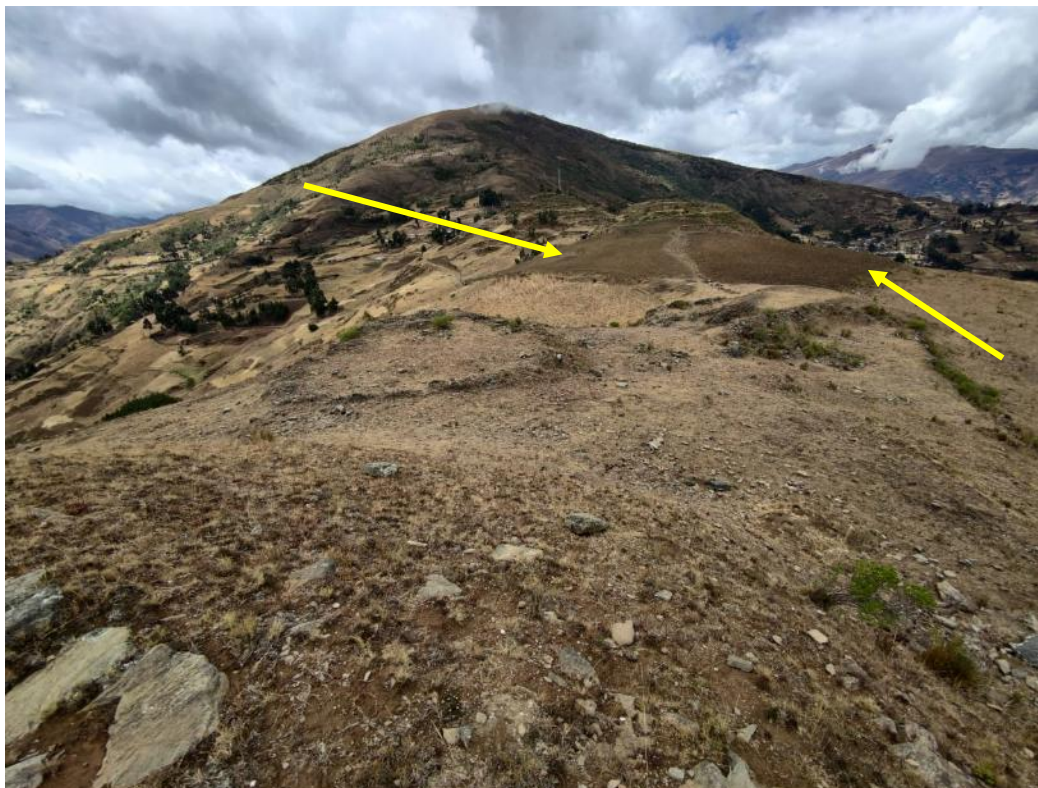
**Imagen N° 08.-** Fotografía panorámica de la siembra en el sitio arqueológico de Alto de Hierba Buena, Corrales y Runtu Cruz (Cotosh), ubicado en el caserío de Nueva Divisoria, del centro poblado de Cajan, en el distrito de Pinra, de la provincia de Huacaybamba de la región Huánuco.

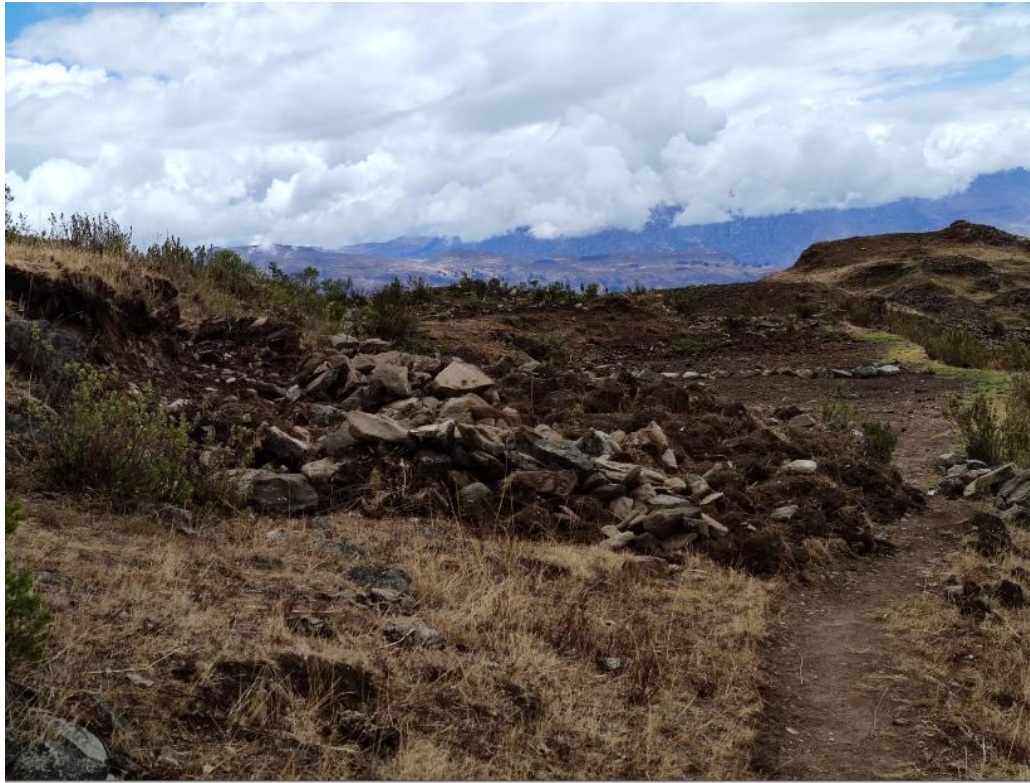
**Imagen N° 09.-** Fotografía panorámica de la remoción de suelo en el sitio arqueológico de Alto de Hierba Buena, Corrales y Runtu Cruz (Cotosh), ubicado en el caserío de Nueva Divisoria, del centro poblado de Cajan, en el distrito de Pinra, de la provincia de Huacaybamba de la región Huánuco.

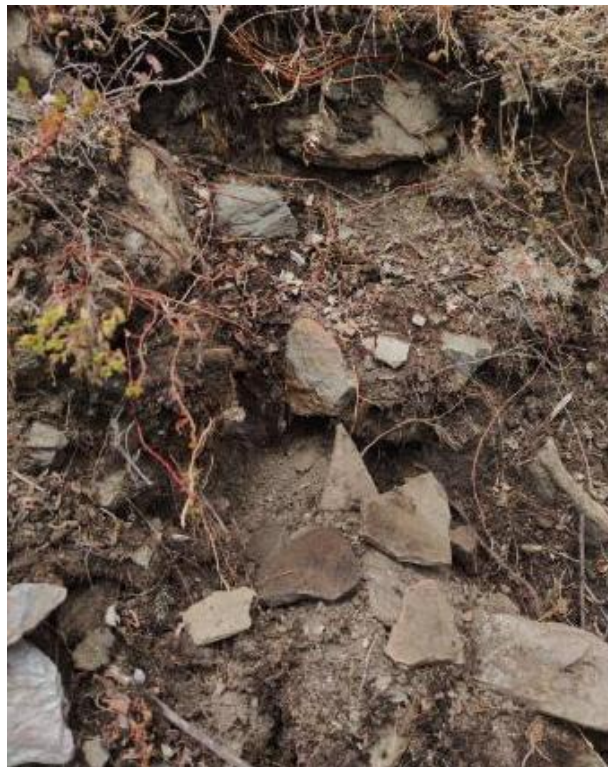
**Imagen N° 10.-** Fotografía de la remoción de suelo en el sitio arqueológico de Alto de Hierba Buena, Corrales y Runtu Cruz (Cotosh), ubicado en el caserío de Nueva Divisoria, del centro poblado de Cajan, en el distrito de Pinra, de la provincia de Huacaybamba de la región Huánuco, donde se observa fragmentos de cerámica.

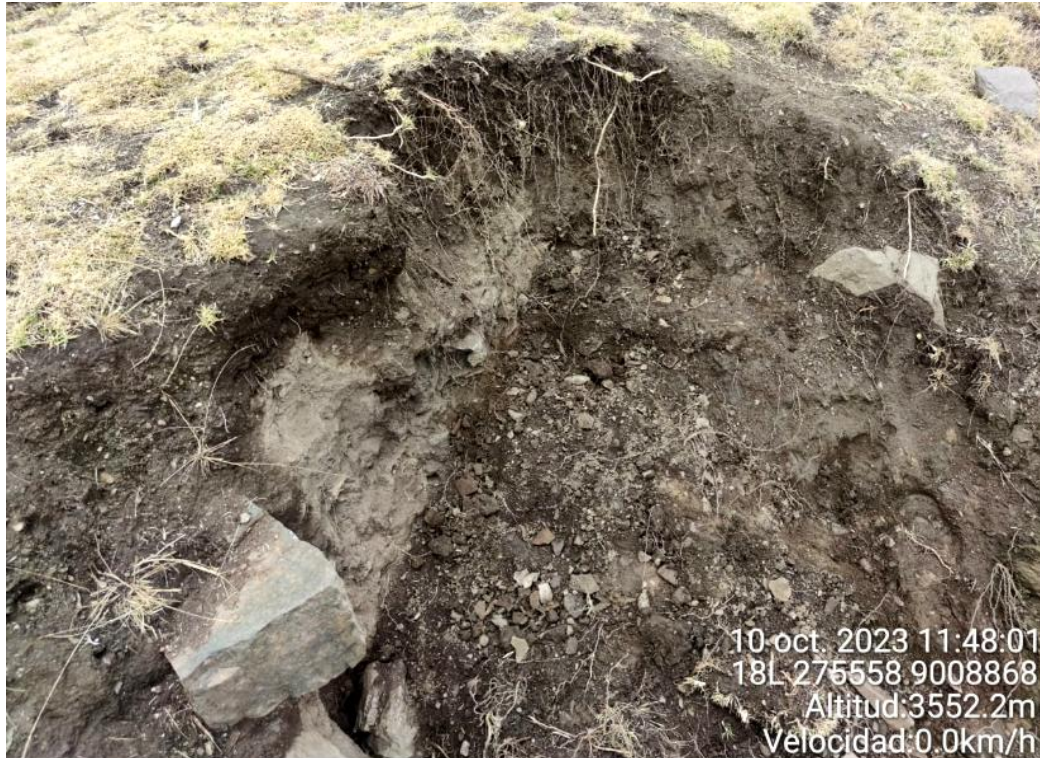
**Imagen N° 11.-** Fotografía de la remoción de suelo en el sitio arqueológico de Alto de Hierba Buena, Corrales y Runtu Cruz (Cotosh), ubicado en el caserío de Nueva Divisoria, del centro poblado de Cajan, en el distrito de Pinra, de la provincia de Huacaybamba de la región Huánuco.

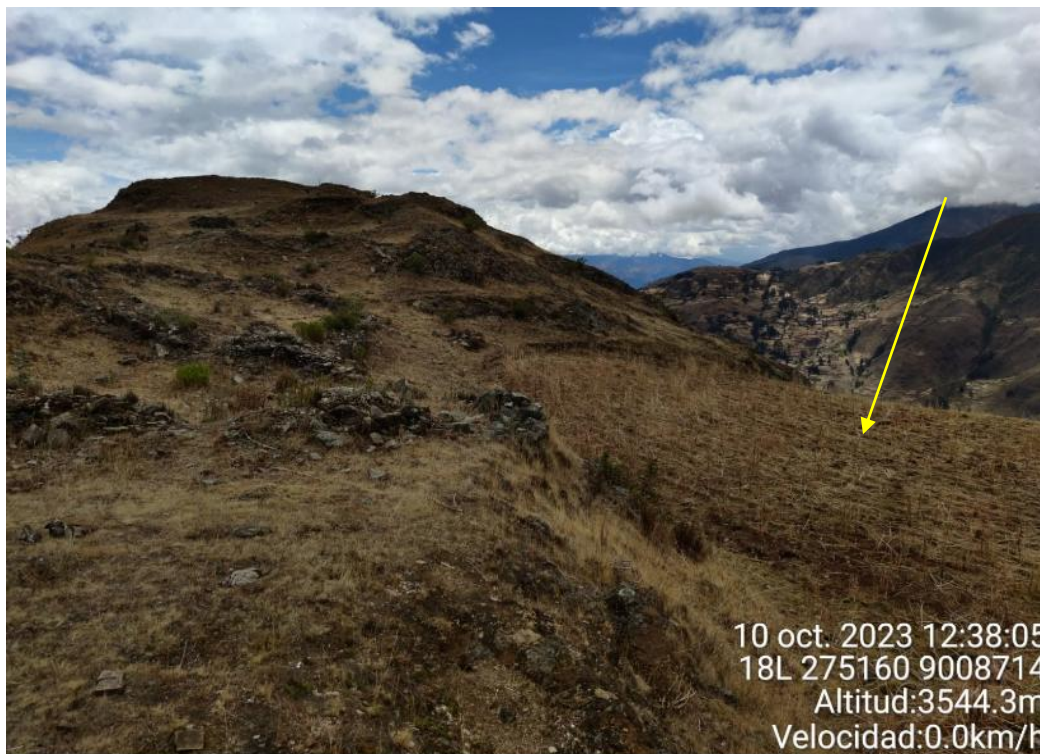
**Imagen N° 12.-** Fotografía del sitio arqueológico de Alto de Hierba Buena, Corrales y Runtu Cruz (Cotosh), ubicado en el caserío de Nueva Divisoria, del centro poblado de Cajan, en el distrito de Pinra, de la provincia de Huacaybamba de la región Huánuco. Se observa a un lado la siembra.

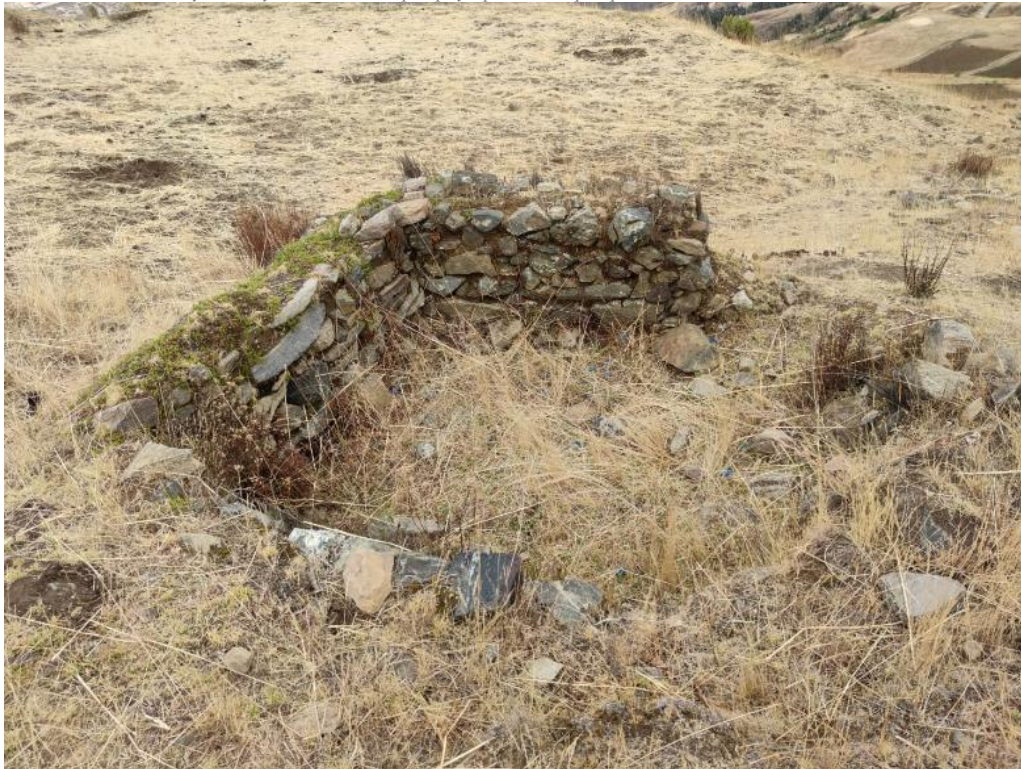
**Imagen N° 13.-** Fotografía del sitio arqueológico de Alto de Hierba Buena, Corrales y Runtu Cruz (Cotosh), ubicado en el caserío de Nueva Divisoria, del centro poblado de Cajan, en el distrito de Pinra, de la provincia de Huacaybamba de la región Huánuco. Donde se observa un recinto arquitectónico.

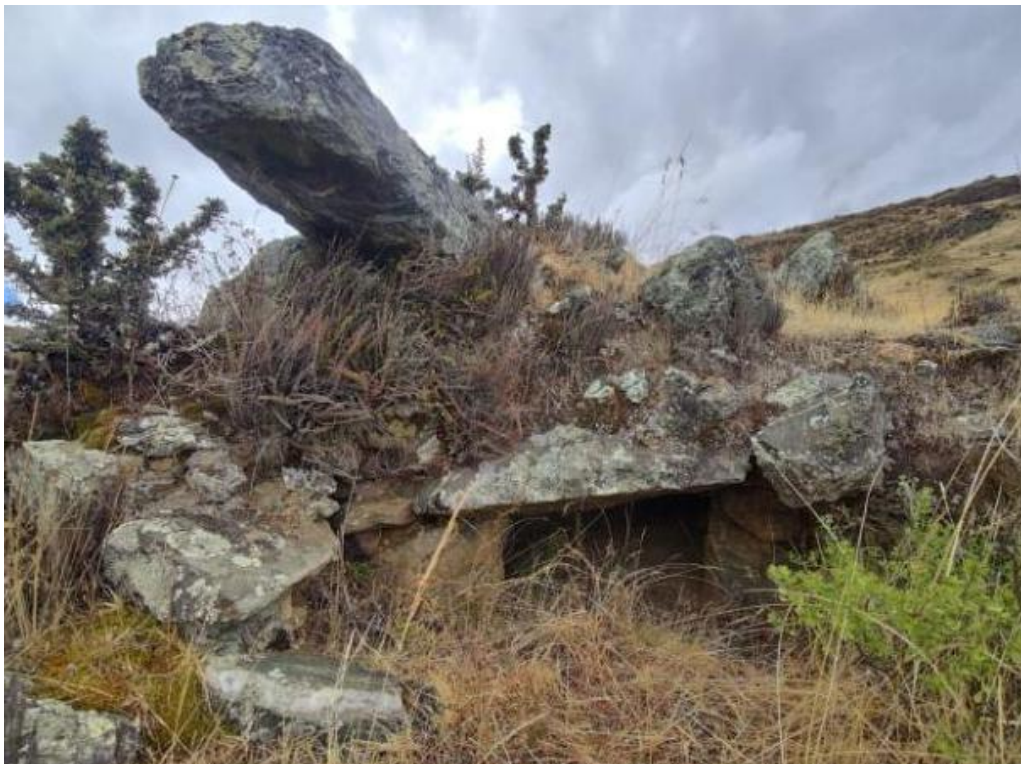
**Imagen N° 14.-** Fotografía del sitio arqueológico de Alto de Hierba Buena, Corrales y Runtu Cruz (Cotosh), ubicado en el caserío de Nueva Divisoria, del centro poblado de Cajan, en el distrito de Pinra, de la provincia de Huacaybamba de la región Huánuco. Donde se observa un recinto arquitectónico.

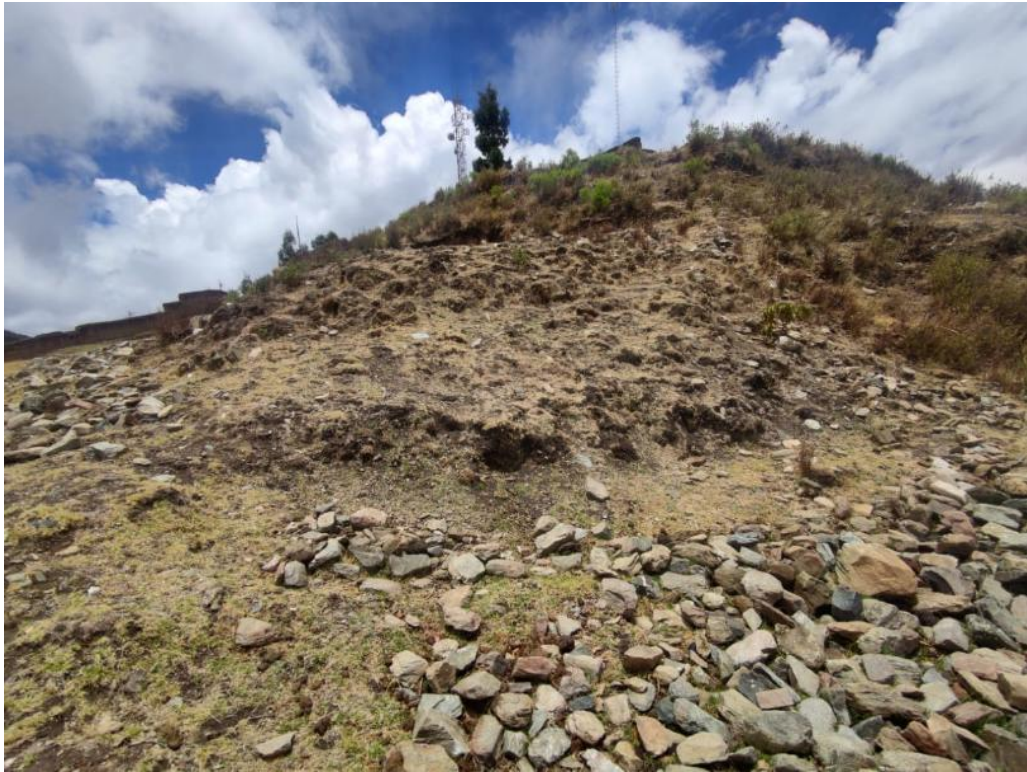
**Imagen N° 15.-** Fotografía del sitio arqueológico de Alto de Hierba Buena, Corrales y Runtu Cruz (Cotosh), ubicado en el caserío de Nueva Divisoria, del centro poblado de Cajan, en el distrito de Pinra, de la provincia de Huacaybamba de la región Huánuco.

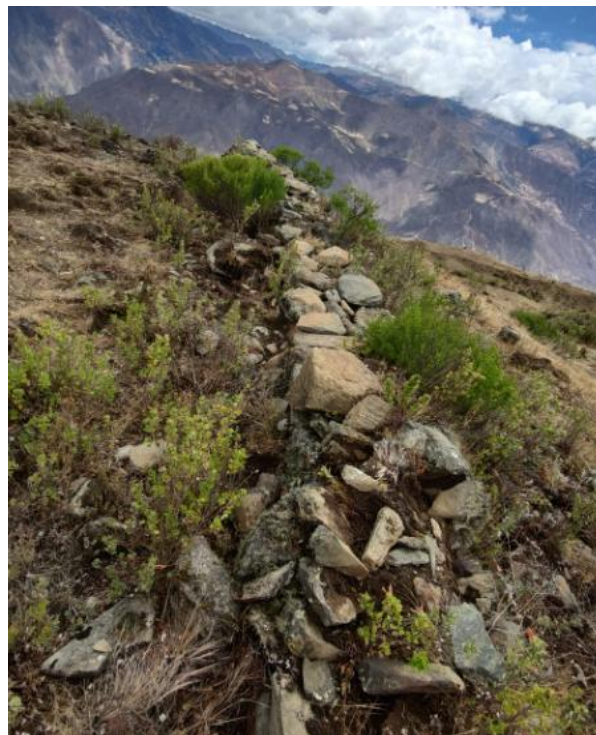
**Imagen N° 16.-** Fotografía del sitio arqueológico de Alto de Hierba Buena, Corrales y Runtu Cruz (Cotosh), ubicado en el caserío de Nueva Divisoria, del centro poblado de Cajan, en el distrito de Pinra, de la provincia de Huacaybamba de la región Huánuco. Donde se observa un recinto arquitectónico.

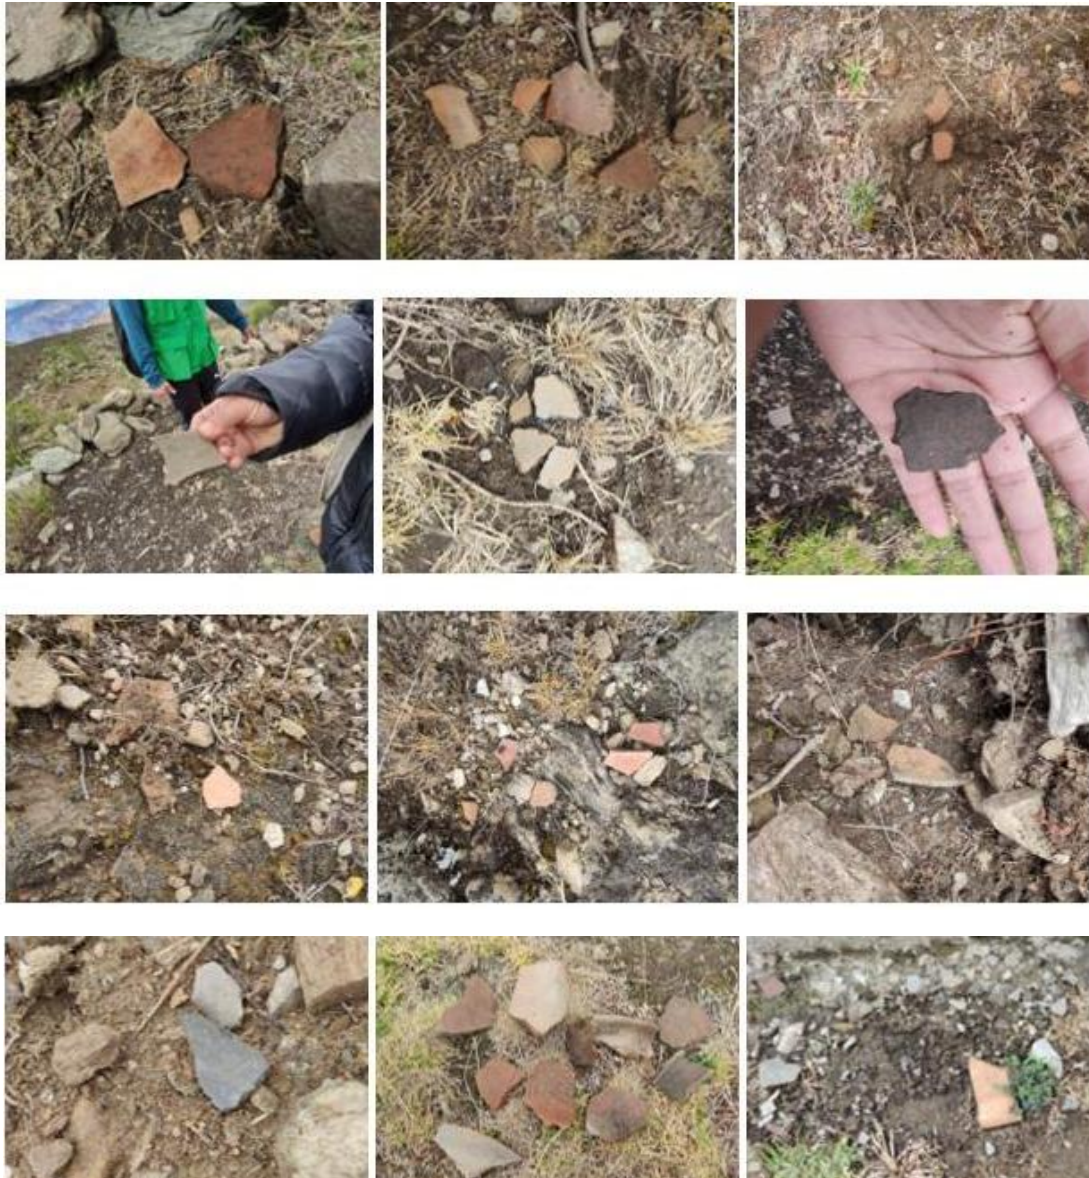
Su estado de conservación es regular; ya que, el sitio arqueológico de Alto de Hierba Buena, Corrales y Runtu Cruz (Cotosh) con el transcurrir del tiempo se va deteriorando por los factores naturales y antrópicos, presenta piedras dispersas en superficie del sitio, las cuales formaban parte de algunos recintos de aquella época.

**Imagen N° 17.-** Fotografías de fragmentos de cerámica que se encuentran dispersos en superficie del sitio arqueológico de Alto de Hierba Buena, Corrales y Runtu Cruz (Cotosh), ubicado en el caserío de Nueva Divisoria, del centro poblado de Cajan, en el distrito de Pinra, de la provincia de Huacaybamba de la región Huánuco.
