**RESOLUCION DIRECTORAL N° 000037-2024-DGPA-VMPCIC/MC**

**Asunto :** SOLICITUD DE PROTECCIÓN PROVISIONAL DE BIP:  
HUACA LA VICTORIA I.

**INFORME TÉCNICO DE VIABILIDAD DE LA DETERMINACIÓN DE LA PROTECCIÓN PROVISIONAL DEL BIEN INMUEBLE PREHISPÁNICO**

**INFORME DE INSPECCIÓN N° 01-2024-LMGA-DDC LAMBAYEQUE-MC**

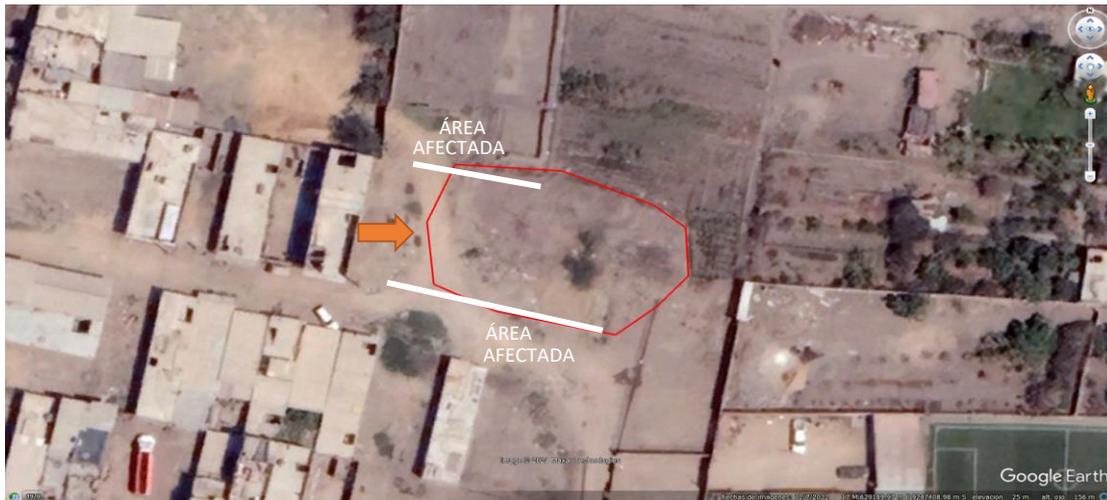
Imagen 01. Fotografía satelital tomada del software Google Earth Pro, mostrando el polígono propuesto del BIP: Huaca La Victoria I (en ROJO); se indica el área afectada por expansión Urbana (en color blanco).

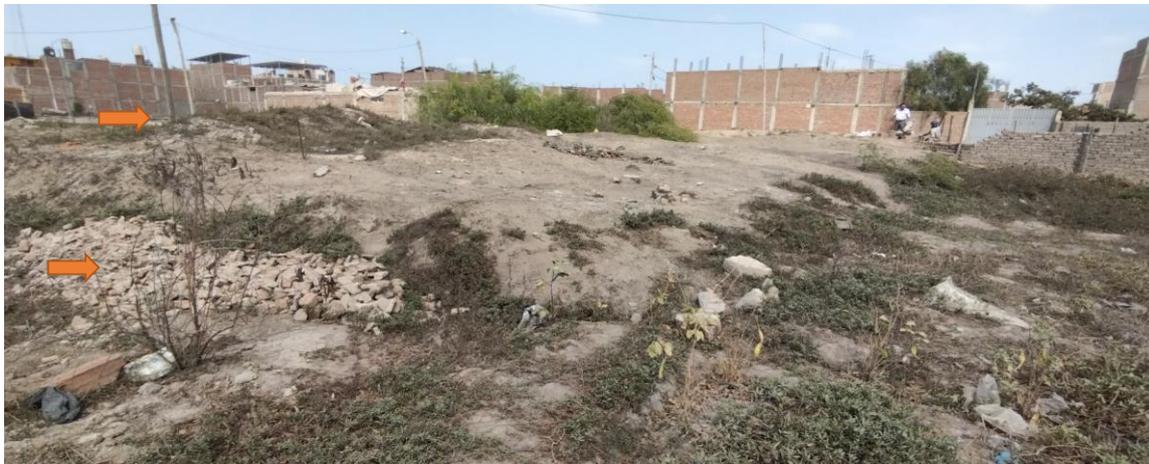
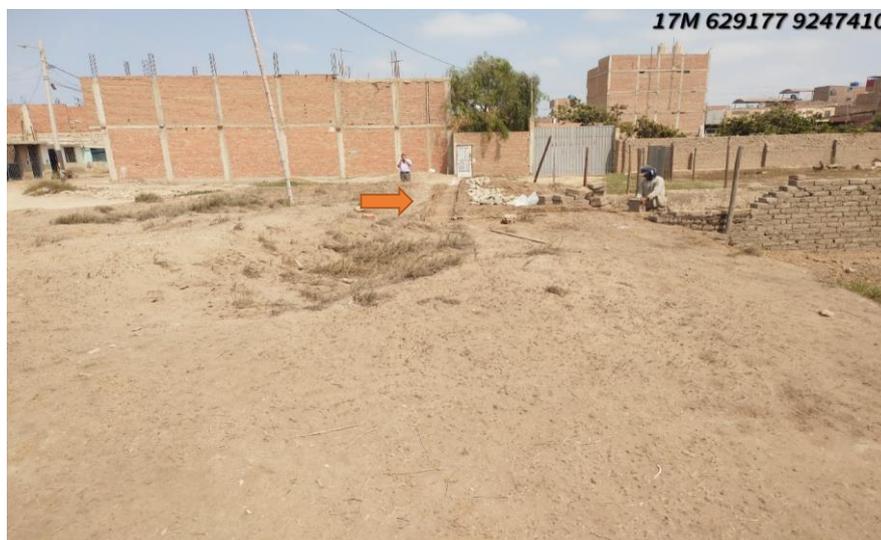
Expansión urbana. En el lado norte del montículo, se realizan zanjas para la construcción de un muro perimétrico de un predio; mientras que al sur se instalan cimientos de concreto armado para la delimitación de un predio que se encierra el presunto sitio arqueológico.

Imagen 02-03. Fotografías del sitio arqueológico Huaca La Victoria I, se observa la basura moderna acumulada y la excavación de zanjas sobre el montículo.

MEDIDA		REFERENCIA
Paralización y/o cese de la afectación:	X	Comunicación con las personas que trabajan en el área para solicitar que NO sigan excavando, removiendo y nivelando suelos, con fines urbanos.
Apuntalamiento:		
Incautación:		
Señalización:	X	Colocar hitos y Paneles informativos sobre su intangibilidad.

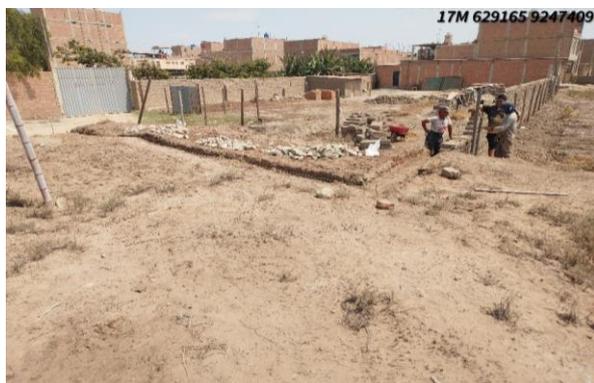
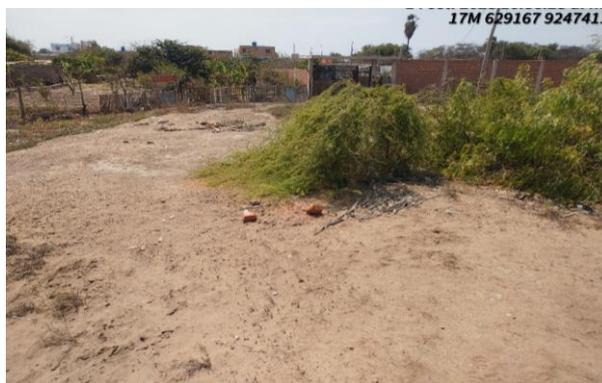
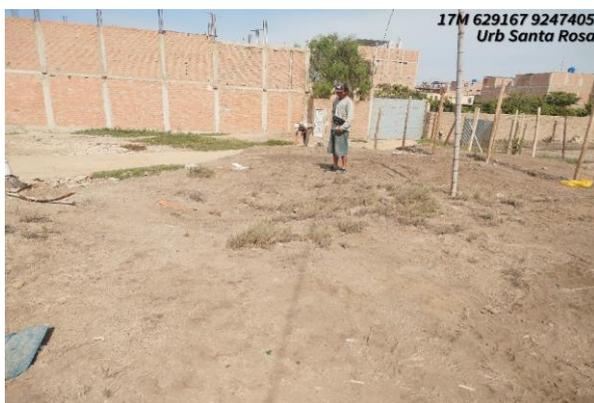
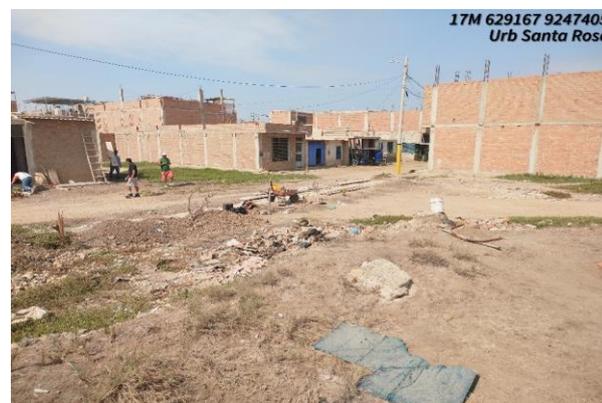
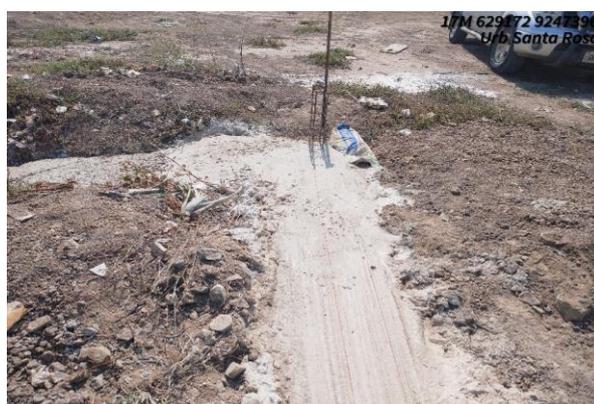
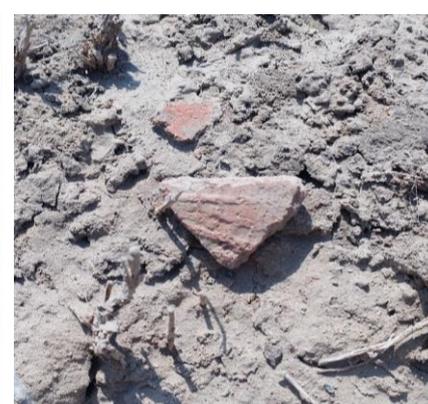
Imagane 04-09. Fotografías del montículo y las obras realizadas para la delimitación de predios para habitación urbana. Se observan fragmentos cerámicos en superficie y restos malacológicos.

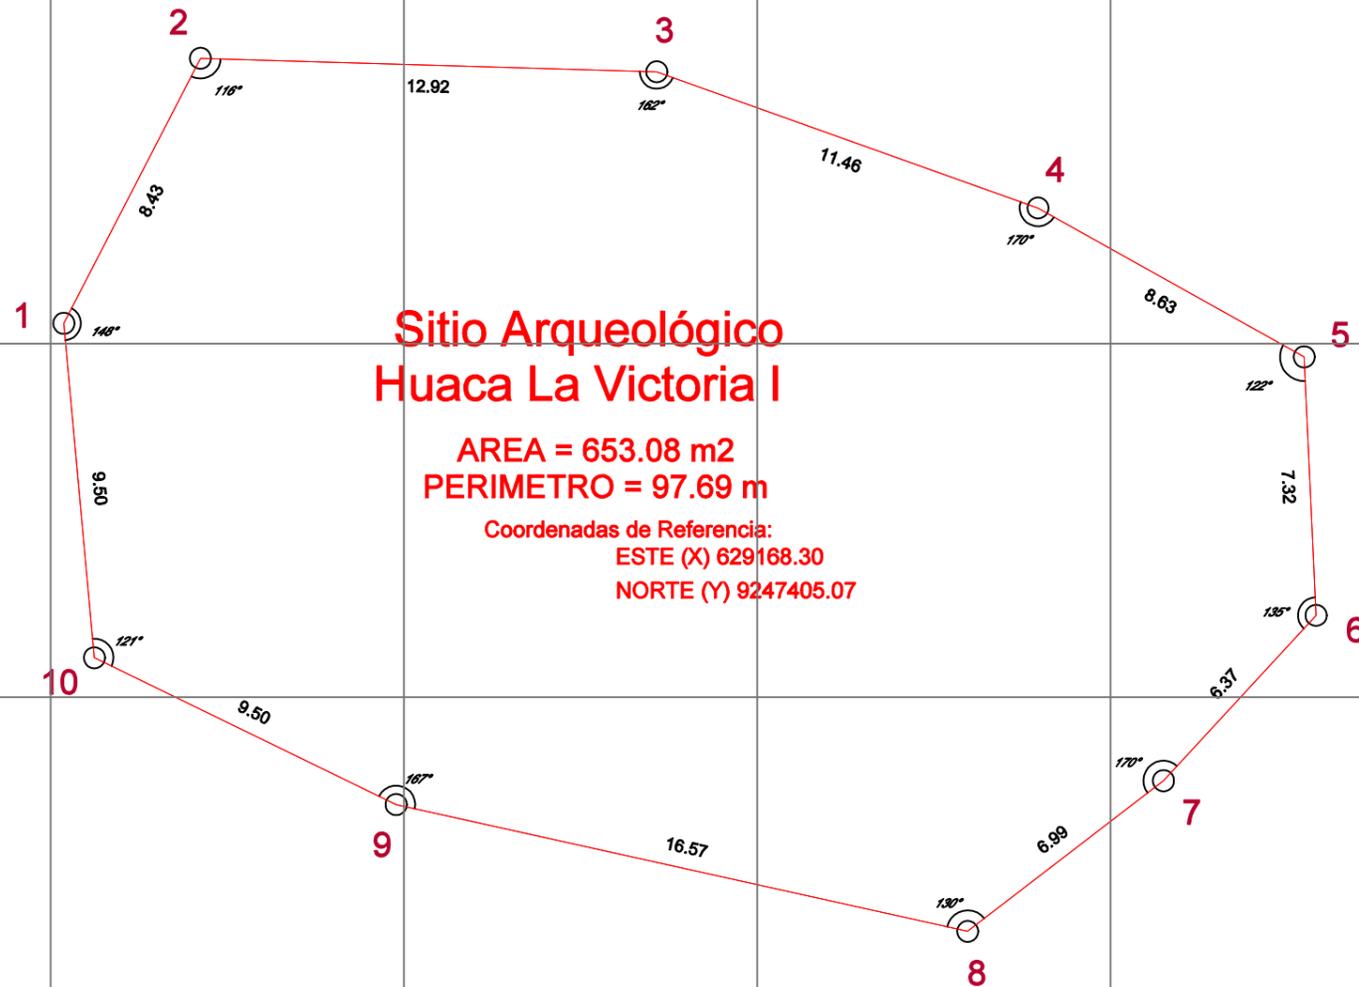
### Sitio Arqueológico Huaca La Victoria I

AREA = 653.08 m<sup>2</sup>  
PERIMETRO = 97.69 m

Coordenadas de Referencia:  
ESTE (X) 629168.30  
NORTE (Y) 9247405.07
