El expediente sobre el procedimiento administrativo sancionador instaurado contra PASTIPARRILLAS LAS PALMERAS S.A.C mediante Resolución Directoral N° 000065-2023-DCS/MC de fecha 08 de agosto de 2023, Informe Técnico Pericial N° 000015-2023-DCS-AAG/MC de fecha 27 de octubre de 2023, Informe N° 000236-2023-DCS/MC de fecha 10 de diciembre de 2023, el Informe N° 00020-2024-NIL de fecha 10 de mayo de 2024, y;

1. Que, el bien inmueble ubicado en el Jirón Trujillo Sur N° 406 – 414 del distrito de Lurigancho de la provincia y departamento de Lima, es parte integrante de la Zona Monumental del Distrito de Lurigancho – Chosica, declarado como tal mediante Resolución Jefatural N° 548 de fecha 04 de noviembre de 1993.

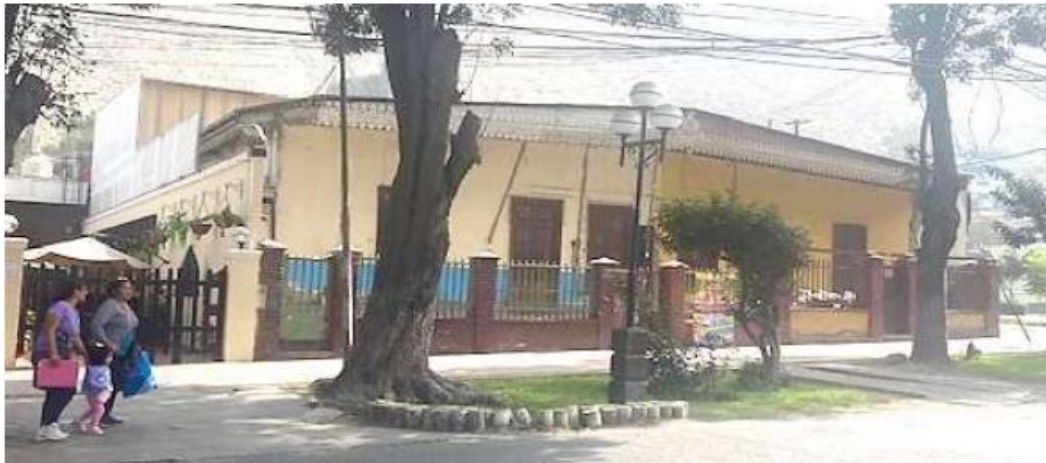
Imagen de fecha 16.05.2023

11. Que, de acuerdo con lo analizado en el Informe Técnico Pericial N° 000015-2023-DCS-AAG/MC de fecha 27 de octubre de 2023, el Jirón Trujillo Sur N° 406 – 414 del distrito de Lurigancho de la provincia y departamento de Lima, se ubica dentro de la Zona Monumental del Distrito de Lurigancho – Chosica, declarado como tal mediante Resolución Jefatural N° 548 de fecha 04 de noviembre de 1993.
12. Que, asimismo, en el Informe Técnico N° 057-2023-DCS-AAG/MC de fecha 23 de junio de 2023, que sustentó técnicamente la Resolución Directoral N° 000065-2023-DCS/MC (RD de PAS), se consigna una imagen del inmueble donde aún mantenía características primigenias, conforme a la siguiente imagen:

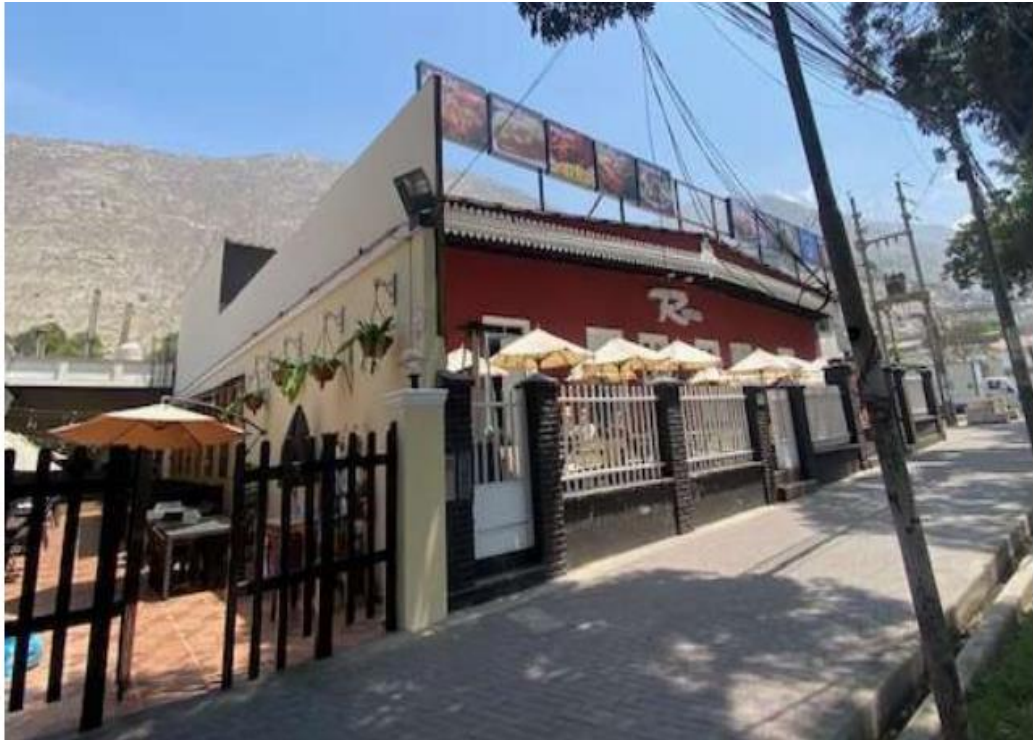
Imagen de fecha 11.10.2023

13. Que, sin embargo, de acuerdo con los registros fotográficos recabados en la inspección de fecha 11 de octubre de 2023, recogidos en el Informe Técnico Pericial N° 000015-2023-DCS-AAG/MC de fecha 27 de octubre de 2023, en el inmueble se ha ejecutado una obra privada, no autorizada, conforme a las siguientes imágenes:

- 22.** *Que, en cuanto a los alegatos i), ii), iv) y vii): Se debe tener en cuenta que la obra ejecutada en el bien inmueble ubicado en el Jirón Trujillo Sur N° 406 – 414 del distrito de Lurigancho de la provincia y departamento de Lima, es consistente en: La canalización y cableado eléctrico que ha implicado trabajos de corte y picado de los muros de la fachada y posterior resane con mortero de cemento, instalación de piso de porcelanato en el retiro frontal del inmueble, modificación y redimensionamiento del desnivel ubicado en el retiro que da acceso al interior del inmueble, instalación de un volumen de grandes proporciones en la parte posterior del inmueble con materiales atípicos a la edificación que cuenta con perfiles de aluminio, drywall y techo de calamina*

acanalada, instalación de un volumen en el retiro lateral izquierdo con drywall y perfiles metálicos e instalación de estructuras metálicas en la parte posterior del inmueble, los cuales transgreden lo dispuesto en los numerales 8.3.2, 8.3.3 y 8.3.5 del artículo 8 de la Norma A-140 del Reglamento Nacional de Edificaciones modificado mediante Resolución Ministerial N° 068-2020-VIVIENDA de fecha 12 de marzo del 2020⁵; dado que los trabajos ejecutados en el citado bien inmueble han ocasionado la pérdida del valor del conjunto monumental, así como la volumetría respecto a la Zona Monumental; si bien es cierto que, la Zona Monumental del Distrito de Lurigancho – Chosica, no cuenta con un reglamento específico aprobado, sin embargo; este tipo de intervenciones deben acogerse a lo precisado en la norma antes citada y considerar como altura permitida, la altura promedio del entorno inmediato, por lo tanto no debería sobrepasar la altura de los inmuebles colindantes, sin embargo en el presente caso, el volumen instalado en la parte posterior sobrepasa la altura permitida.

23. Que, en ese contexto, la obra privada ejecutada en el bien inmueble en cuestión excede la altura, tanto del inmueble colindante como la altura del techo a dos aguas, desvirtuando el contexto inmediato al sobre pasar la altura del bien inmueble original y que, respecto al error advertido al consignar el numeral 8.3.4 y estando corregido por el numeral 8.3.2, durante la etapa de instrucción, no corresponde retrotraer el procedimiento, ya que no se trata de un error de fondo que afecte al presente procedimiento y no ha cambiado la descripción de la conducta infractora con relación a las ampliaciones ejecutadas en el bien inmueble y que claramente el volumen ampliado transgrede la expresión arquitectónica de la zona monumental al no integrarse a su contexto inmediato.

41. En atención a ello, es necesario que esta Dirección General imponga a la administrada, bajo su propio costo, medidas correctivas destinadas a la ejecución de desmontaje del volumen posterior, así como del área techada del lado izquierdo y el retiro de los perfiles de madera como de los paneles publicitarios a fin de dar cumplimiento a lo dispuesto en el artículo 38⁶, numerales 38.1 y 38.2 del Reglamento de la Ley N° 28296, modificado por el Decreto Supremo N° 007-2020-MC y lo establecido en el artículo 52, numeral 52.10⁷ del Reglamento de Organización y Funciones del Ministerio de Cultura.
