I. **VISTO:** el Informe N° 000234-2023-DCS/MC de fecha 05 de diciembre de 2023, emitido en el marco del procedimiento administrativo sancionador seguido contra la señora SHIRLEY SHARON HUAMÁN ACUÑA; y,

1. Que, el Sitio Arqueológico Piedra Hueca, ubicado en el distrito de Coayllo, provincia de Cañete, departamento de Lima, ha sido declarado Patrimonio Cultural de la Nación según la Resolución Directoral Nacional N° 835/INC del 10 de setiembre de 2004, y delimitado de acuerdo con la Resolución Directoral Nacional N° 1103/INC del 04 de agosto de 2009.

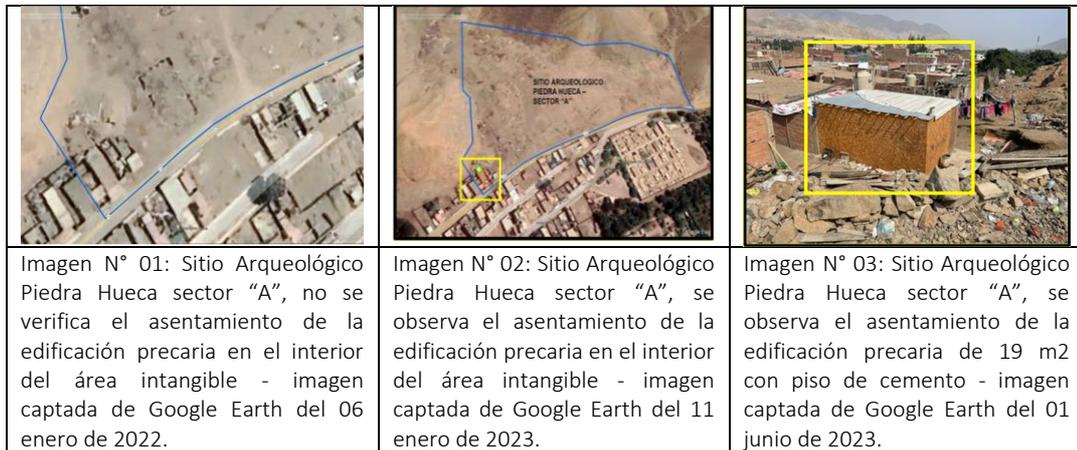
10. Que, según lo informado por el Informe Técnico Pericial, el bien inmueble cultural data del periodo Intermedio Tardío e Inca (1100-1470 d.C), y que de las acciones que alteraron el bien inmueble protegido, se ha observado que se ha ejecutado la construcción de una estructura precaria compuesta por madera prensada, techo de calamina piso de material noble, en un área de 19 m2 aproximadamente, tal como se puede observar en las siguientes imágenes:

11. En tal sentido, la obra privada ejecutada en el bien inmueble intangible ha sido realizada por la señora Shirley Sharon Huamán Acuña sin contar con la aprobación del Ministerio de Cultura, lo cual ha generado una ALTERACIÓN en el Sector "A" del Sitio Arqueológico Piedra Hueca y ha ocasionado la afectación de la espacialidad del ambiente arqueológico.

41. Que, en el caso concreto, mediante el Informe Técnico Pericial se determinó que la alteración ha ocasionado una alteración LEVE al bien jurídicamente protegido, en tanto ha producido la pérdida de su valor integral del sitio arqueológico y los materiales que se utilizaron en la construcción precaria no están acorde al área intangible, sin embargo; los efectos de la alteración pueden ser revertidos.

42. En atención a ello, es necesario que esta Dirección General imponga a la administrada, bajo su propio costo, la medida correctiva destinada a revertir los efectos de la infracción administrativa cometida, de acuerdo con lo dispuesto en el artículo 38<sup>7</sup>, numerales 38.1 y 38.2 del Reglamento de la Ley N° 28296, modificado por el Decreto Supremo N° 007-2020-MC; lo ordenado en el numeral
