I. **VISTO:** el Informe N° 000009-2024-DCS-DGDP-VMPCIC/MC del 31 de enero de 2023, emitido en el marco del procedimiento administrativo sancionador seguido contra la razón social MERCADO MÁSTER S.A.C.; y,

1. Que, el bien inmueble ubicado en el Jr. Arica N° 346, 348, 352 del distrito de Lurigancho - Chosica, provincia y departamento de Lima, se encuentra emplazado dentro de los límites de la Zona Monumental de Lurigancho – Chosica, declarado mediante Resolución Jefatural N° 548 de fecha 04 de noviembre de 1993.

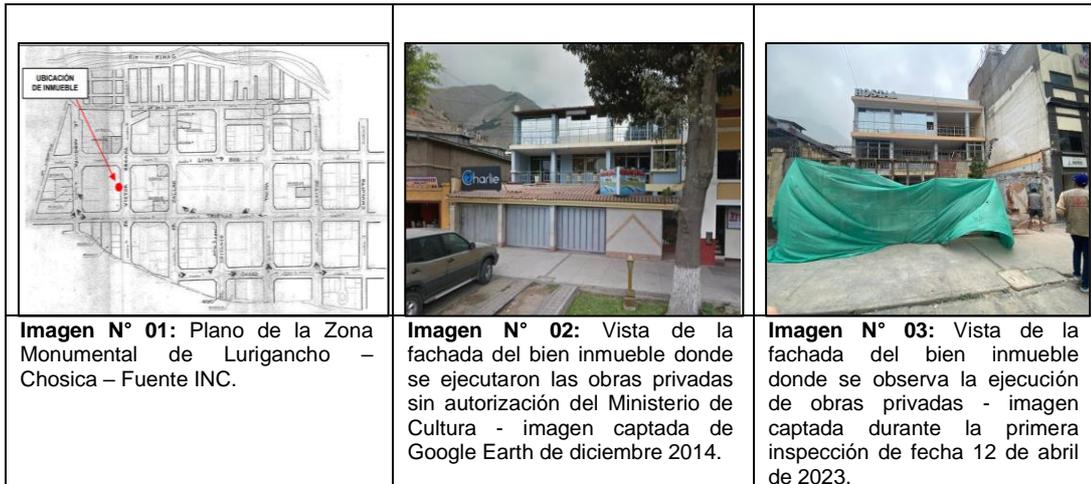
11. Que, según lo informado por el Informe Técnico Pericial, el bien inmueble en cuestión es parte integrante de la Zona Monumental de Lurigancho – Chosica, la cual se encuentra constituida por viviendas de un modelo representativo de arquitectura civil doméstica de fines del siglo XIX y comienzos del siglo XX. Se observa que se ha ejecutado la demolición del cerco perimétrico de la fachada que se encontraba conformado por tabiquería de ladrillo y columnas de concreto armado, la construcción nueva de cerco perimétrico e implementar un ingreso principal para el local comercial que cuenta con numeración 346, los cuales generan afectación a la Zona Monumental de Lurigancho – Chosica y modifican el perfil urbano, según lo observado en la inspección visual realizada el 12 de abril de 2023, como se puede apreciar en las siguientes imágenes:

parámetros establecidos en el numeral 8.2.3 del artículo 8° de la Norma Técnica A.140, ocasionando alteración a la Zona Monumental del Distrito de Lurigancho – Chosica y generando la pérdida del valor de conjunto, variando la volumetría de la fachada (detallado en Informe Técnico Pericial), afectando la relación visual y espacial entre las edificaciones históricas de su entorno, tal como se puede observar en las imágenes N° 04 y N° 05 del presente documento.

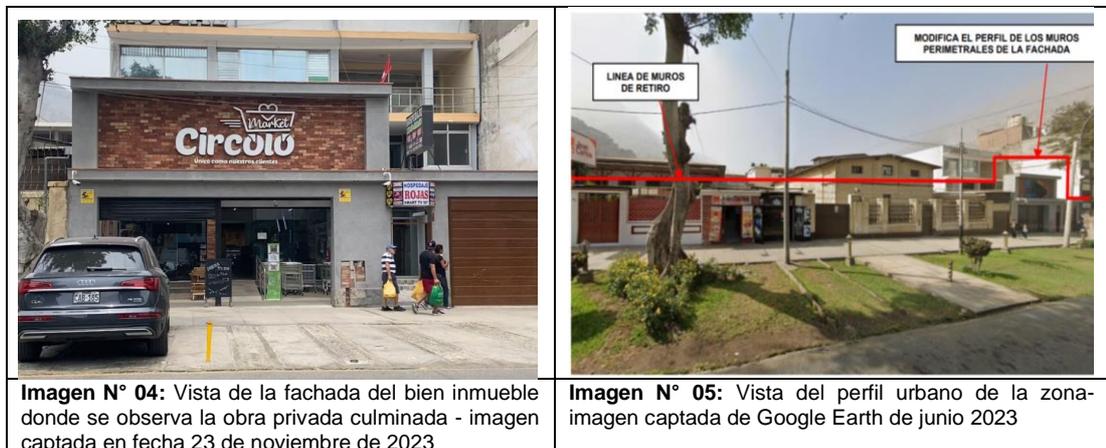
12. En tal sentido, la obra privada ejecutada en el bien inmueble ubicado en el Jr. Arica N° 346, 348, 352 del distrito de Lurigancho - Chosica, provincia y departamento de Lima, ha sido realizada por la administrada sin contar con la aprobación del Ministerio de Cultura, Dicha obra transgrede lo dispuesto en el numeral 8.2.3<sup>3</sup> del artículo 8° de la Norma Técnica A.140 Bienes Culturales Inmuebles del Reglamento Nacional de Edificaciones, modificado mediante Resolución Ministerial N° 185-2021-VIVIENDA (en adelante, Norma Técnica A.140). Esto se debe a que los trabajos ejecutados en el citado bien inmueble han ocasionado una alteración a la Zona Monumental del Distrito de Lurigancho – Chosica, generando la pérdida del valor de conjunto, variando la volumetría de las edificaciones, afectando la relación visual y espacial entre las edificaciones históricas y su entorno, tal como podemos observar en la siguiente imagen:

- (i) Presentar ante la Dirección General de Patrimonio Cultural del Ministerio de Cultura, en un plazo de treinta (30) días hábiles contados desde el día siguiente que la presente resolución adquiera la condición de firme, un proyecto de adecuación que involucre la adecuación sobre los elementos empleados e instalados en el cerco perimétrico de la fachada del bien inmueble ubicado en el Jr. Arica N° 346, 348, 352 del distrito de Lurigancho - Chosica, provincia y departamento de Lima.

- (ii) Ejecutar el proyecto de adecuación aprobado, una vez emitida la autorización de la Dirección General de Patrimonio Cultural, debiendo ceñirse a los lineamientos técnicos que dicha área determine.
