I. **VISTOS:** el Informe N° 000244-2023-DCS/MC de fecha 19 de diciembre de 2023; el Informe Técnico Pericial N° 000005-2023-DCS-MSP/MC de fecha 13 de diciembre de 2023; el Informe N° 000043-2024-DCS-DGDP-VMPCIC/MC de fecha 16 de abril de 2024, emitidos en el marco del procedimiento administrativo sancionador seguido contra la empresa DL&B Sociedad Anónima Cerrada, y;

- 2.1 El inmueble ubicado en la calle Bajada Oroya N° 103, 109, 111, 115 del distrito de Barranco, provincia y departamento de Lima, se emplaza y forma parte integrante del Ambiente Urbano Monumental y Zona Monumental de Barranco, declarados como tales, mediante la Resolución Suprema N° 2900-1972-ED, de fecha 28 de diciembre de 1972, publicada en el diario oficial El Peruano el 23 de enero de 1973.

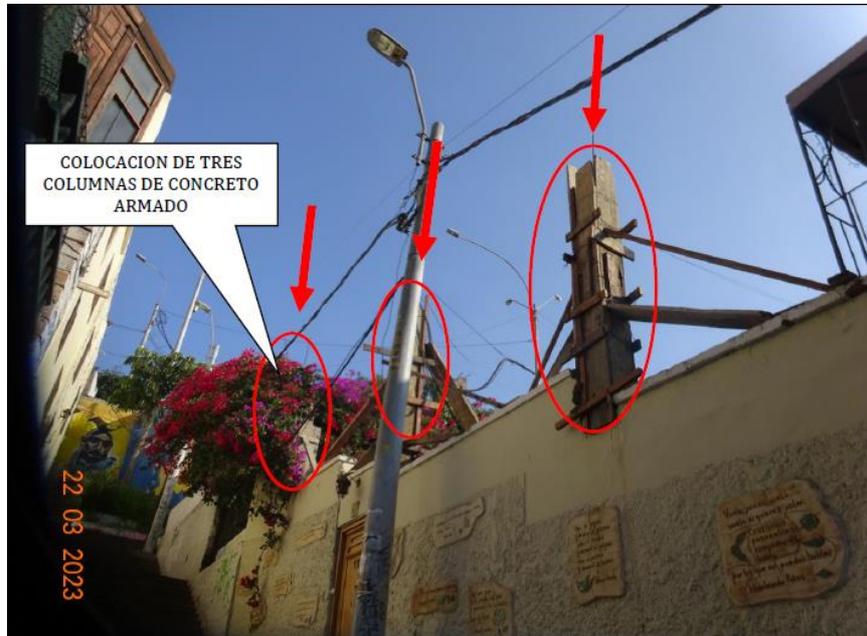
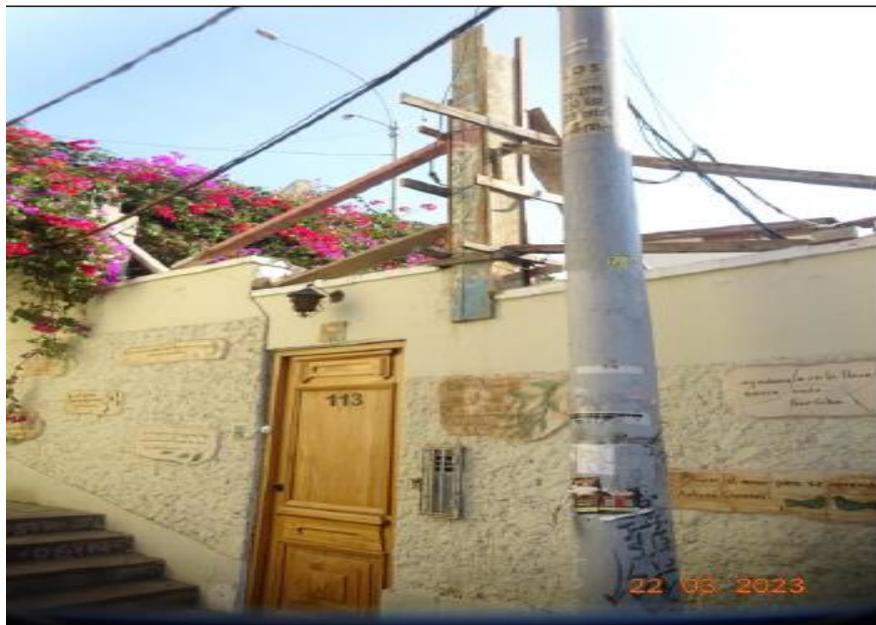
- 2.19 Que, de acuerdo a lo analizado en el Informe Técnico Pericial, la intervención realizada en la fachada del inmueble sito en la calle Bajada Oroya N° 103, 109, 111, 115 del distrito de Barranco, constituye una obra privada, no autorizada por el Ministerio de Cultura, toda vez que el inmueble de propiedad de la administrada, se emplaza dentro del Ambiente Urbano Monumental y Zona Monumental de Barranco, de acuerdo a la Resolución Suprema N° 2900-1972-ED, de fecha 28 de diciembre de 1972, que así lo declara y en la cual se aprueban sus ámbitos de protección. La obra ejecutada, se acredita con las siguientes imágenes:

Imágenes del 22.03.23, donde se aprecia la obra en proceso de ejecución, en la fachada del inmueble

- 2.44 Que, en atención a ello, es necesario que esta Dirección General imponga a la administrada, bajo su propio costo, la siguiente medida correctiva, destinada a revertir los efectos de la infracción administrativa cometida, de acuerdo a lo dispuesto en el Art. 38⁸, numerales 38.1 y 38.2 del Reglamento de la Ley N° 28296, modificado por el Decreto Supremo N° 007-2020-MC y lo establecido en el Art. 52, numeral 52.10⁹ del Reglamento de Organización y Funciones del Ministerio de

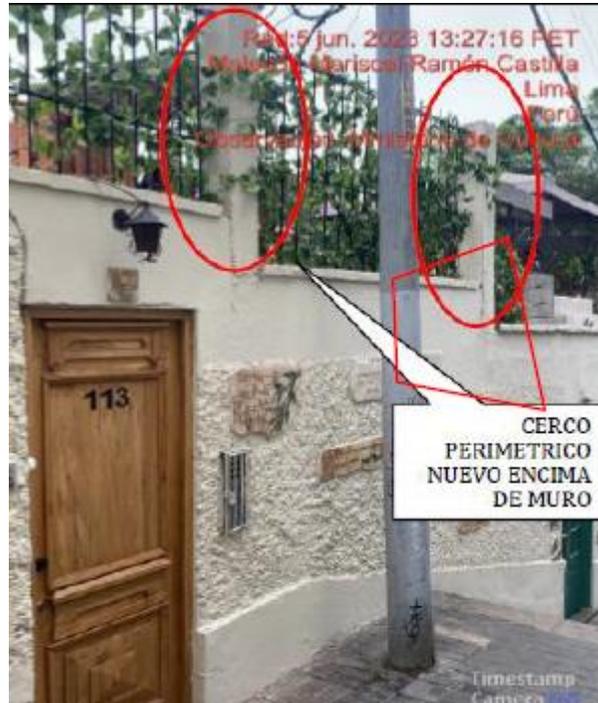
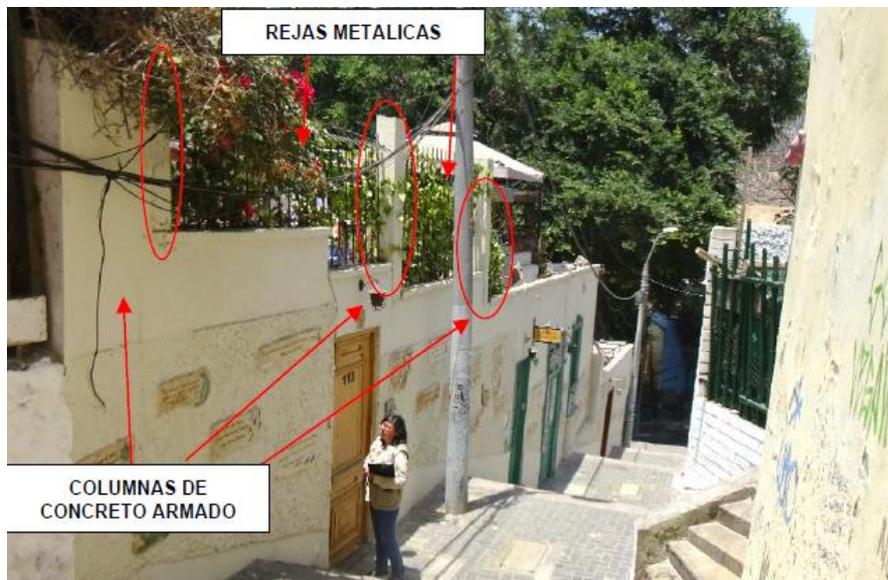
Imágenes del 05.06.23, donde se aprecia la obra culminada, en la fachada del inmueble

2.20 Que, así también, en el Informe Técnico Pericial, se ha determinado que la obra realizada en el inmueble en cuestión, ha ocasionado una alteración al AUM, ya que ha modificado la fachada del predio que se emplaza dentro de ámbito de protección, al alinear la fachada mediante tres columnas de, aproximadamente, 1 metro de alto e instalación de rejas de fierro (elementos removibles), ubicadas encima del muro perimétrico existente, los cuales constituyen elementos contemporáneos.
