VISTO: el Informe N° 000140-2024-DCS-DGDP-VMPCIC/MC de fecha 12 de junio de 2024; Informe Técnico Pericial N° 000005-2024-DCS-DGDP-VMPCIC-DFA/MC de fecha 24 de mayo de 2024, emitidos en el marco del procedimiento administrativo sancionador seguido contra la Sra. Estela Mejía Rupay, y;

- 1.1 La Zona Arqueológica Necrópolis de Ancón, ubicada en el distrito de Ancón, provincia y departamento de Lima, se encuentra declarada como bien integrante del Patrimonio Cultural de la Nación, mediante la Resolución Directoral Nacional N° 1225/INC de fecha 03 de diciembre de 2001 y mediante la Resolución Directoral Nacional N° 233/INC de fecha 27 de marzo del 2002. Asimismo, mediante la Resolución Directoral Nacional N° 1533/INC de fecha 10 de noviembre de 2005, se aprobó el plano perimétrico N° PP-0015-INC-DREPH/DA/SDIC-2005-PSAD 56 de la referida zona arqueológica.

- 1.2 Mediante Acta de Inspección de fecha 03 de setiembre de 2020, personal de la Dirección de Control y Supervisión del Ministerio de Cultura (**en adelante, el órgano instructor**), dejó constancia de la inspección realizada en dicha fecha, en la Z.A Necrópolis de Ancón, en la cual se constató una obra privada no autorizada, de m

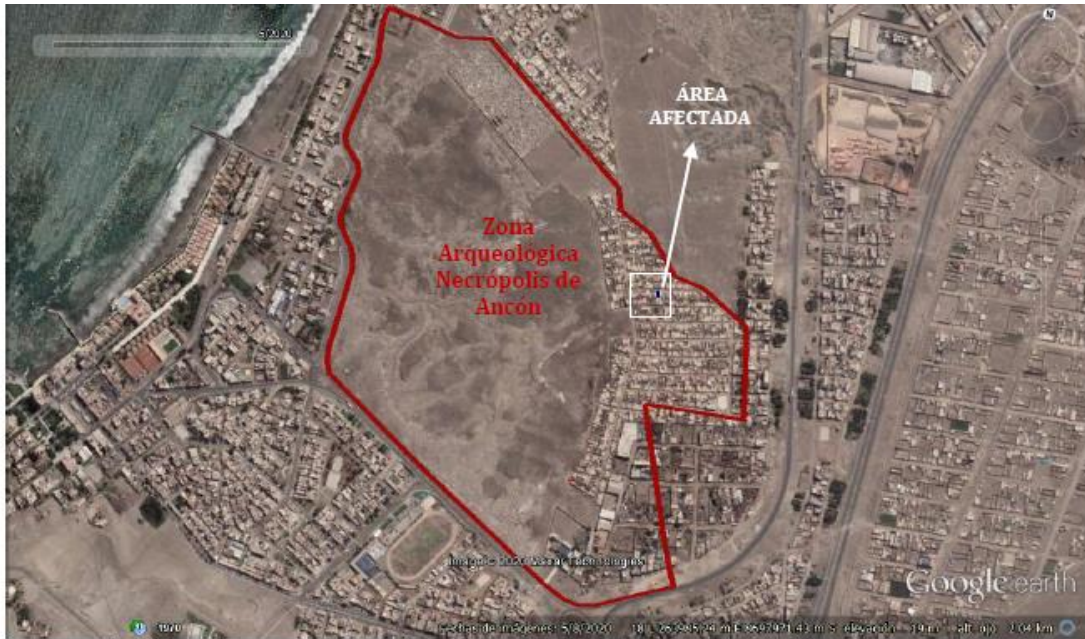
- 1.8 Que, de acuerdo a lo analizado en el Informe Técnico Pericial, los hechos materia del presente procedimiento sancionador, se ubican dentro de la poligonal intangible que forma parte del área delimitada como Zona Arqueológica Necrópolis de Ancón, declarada bien integrante del Patrimonio Cultural de la Nación mediante la Resolución Directoral Nacional N° 1225/INC de fecha 03 de diciembre de 2001 y mediante la Resolución Directoral Nacional N° 233/INC de fecha 27 de marzo del 2002, cuyo plano perimétrico fue aprobado mediante la Resolución Directoral Nacional N° 1533/INC de fecha 10 de noviembre de 2005. La delimitación del bien inmueble prehispánico se grafica en la siguiente imagen consignada en el Informe Técnico N° 000089-2021-DCS-DFA/MC de fecha 08 de setiembre de 2020, que sirvió como parte del sustento técnico para la apertura del PAS, en la cual se identifica el sector donde se ubica la obra no autorizada, pudiéndose apreciar que se superpone al perímetro protegido de la Z.A Necrópolis de Ancón:

Imagen 1. Ubicación en detalle de la afectación registrada (en color blanco), con respecto a la poligonal intangible de la Zona Arqueológica Necrópolis de Ancón. (en color rojo). **Imagen satelital del Google Earth 08/05/2020.**

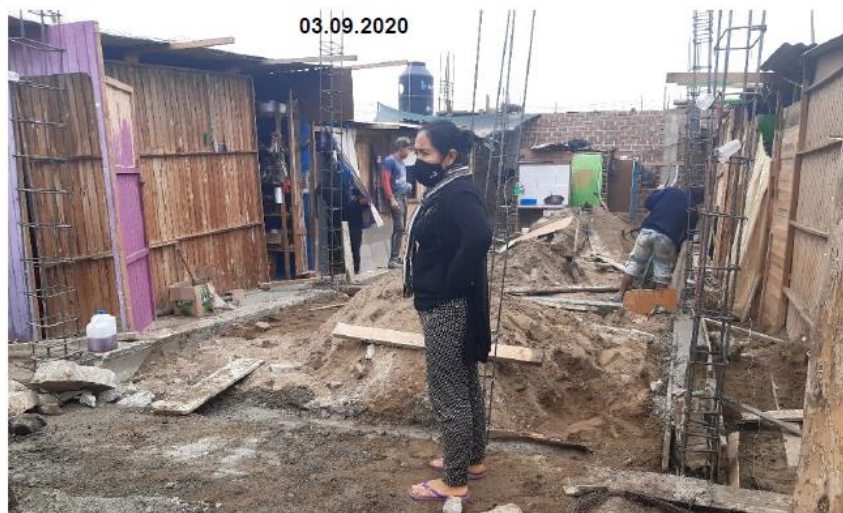
- 1.9 Que, asimismo, con las imágenes consignadas en el Informe Técnico N° 000084-2021-DCS-DFA/MC de fecha 31 de agosto de 2021, que también sustentó el PAS, se acredita la obra privada no autorizada, la cual se encontraba en proceso de ejecución para el 03.09.20, encontrándose finalizada para el 17.12.20, advirtiéndose el estado actual de la misma, en la imagen del 23.05.24 consignada en el Informe Técnico Pericial:

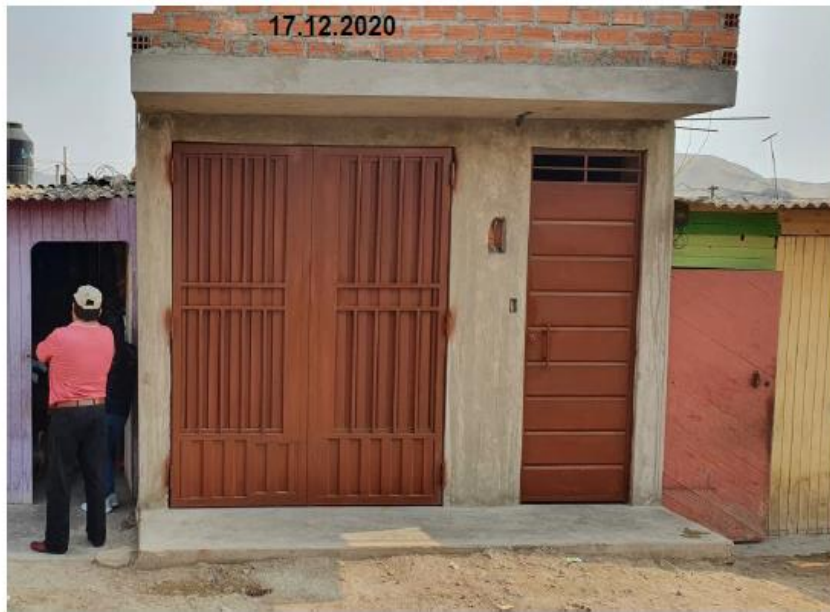
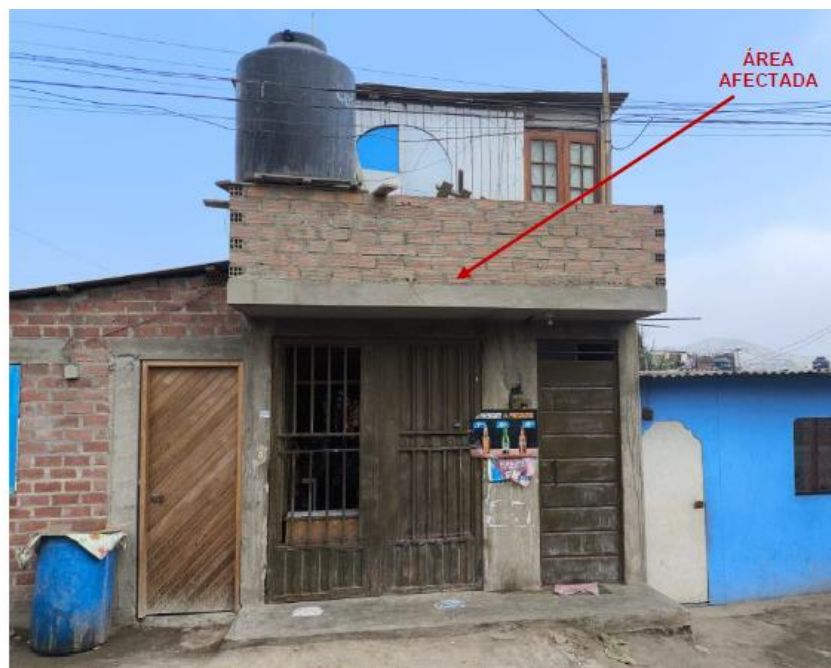
Foto 2. Zona Arqueológica Necrópolis de Ancón. Vista panorámica, del área donde realizaron obras privadas NO autorizadas por el Ministerio de Cultura, se ubica al interior de la poligonal intangible. Nótese que se mantiene en el mismo estado. **Foto tomada el 23 de mayo de 2024.**

- 1.42 En atención a ello, es necesario que la Dirección General imponga a la administrada, bajo su propio costo, la siguiente medida correctiva, destinada a revertir los efectos de la infracción administrativa cometida, de acuerdo a lo dispuesto en el Art. 38⁶, numerales 38.1 del Reglamento de la Ley N° 28296, modificado por el Decreto Supremo N° 007-2020-MC y lo establecido en los artículos 58 y 59⁷ del Reglamento de Organización y Funciones del Ministerio de Cultura: Ejecute una obra de demolición de la edificación de material noble, de dos pisos, construida al interior de la Z.A Necrópolis de Ancón, así como el desmontaje de la estructura precaria instalada sobre el techo de la misma. Tales acciones deberán realizarse con la autorización previa de la Dirección General de Patrimonio Arqueológico Inmueble, quien brindará los lineamientos técnicos pertinentes, para su ejecución.

ARTÍCULO TERCERO.- IMPONER a la administrada, como medida correctiva destinada a revertir los efectos de la infracción administrativa cometida, que ejecute, bajo su propio costo, una obra de demolición de la edificación de material noble, de dos pisos, construida al interior de la Z.A Necrópolis de Ancón, así como el desmontaje de la estructura precaria instalada sobre el techo de la misma. Tales acciones deberán realizarse con la autorización previa de la Dirección General de Patrimonio Arqueológico Inmueble del Ministerio de Cultura, a fin de que brinde, para su ejecución, los lineamientos técnicos pertinentes. Para tales efectos, la solicitud de autorización para ejecutar la medida correctiva, deberá ser presentada ante dicha Dirección General, en un plazo de 30 días hábiles, contados desde el día siguiente de la notificación de la presente resolución.
