I. **VISTO:** el Informe N° 000145-2024-SDDAREPCICI/MC del 18 de junio de 2024 emitido en el marco del procedimiento administrativo sancionador seguido contra el señor JARLYNS ZUTA MALDONADO;

1. Que, el inmueble ubicado en el **interior 125 (antes interior 20)** forma parte del inmueble denominado "Casa de Obreros N° 01", signada con dirección **Jr. Cusco N° 1071**, distrito de Lima, declarado **Monumento mediante Resolución Jefatural N° 159 de fecha 22 de marzo de 1990** que forma parte una unidad matriz con numeración 1047, 1049, 1053, 1055, 1057, 1059, 1061, 1065, 1067, 1071, 1075, 1077, 1079, 1081, 1083, 1087, 1089 por el Jr. Cusco (según información del ICL) y se emplaza dentro de los límites de la **Zona Monumental de Lima**, asimismo, se encuentra dentro de los límites del **Centro Histórico de Lima**.

DIRECCIÓN GENERAL DE DEFENSA  
DEL PATRIMONIO CULTURAL

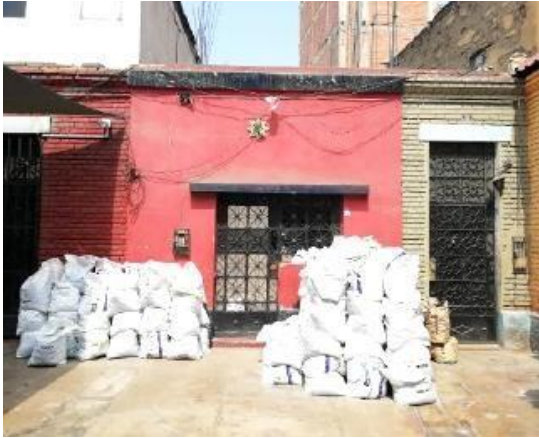
2. Que, el 29 de enero de 2021, personal de la Dirección de Control y Supervisión (en adelante, la DCS) realizó una inspección en la dirección ubicada en el **Jr. Cusco N° 1071**, distrito de Lima, oportunidad en la que se verificó que la fachada del primer piso aún estaba en pie; sin embargo, desde el interior se asomaban fierros de construcción dispuestos para columnas que sobrepasaban la altura de la fachada y material de construcción (arena y piedra). Asimismo, se exhortó a paralizar la obra.

Inmueble a enero de 2021

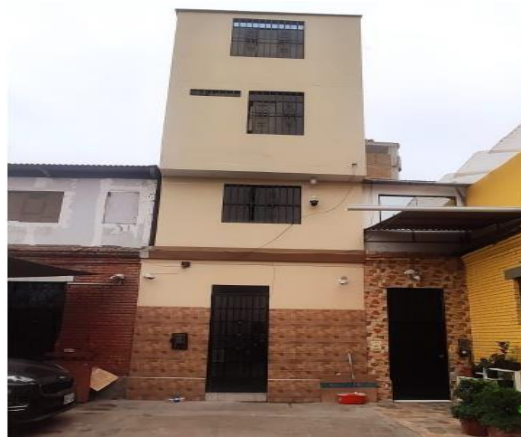
3. Que, el 11 de setiembre de 2023, personal de la DCS efectuó otra inspección en el inmueble en cuestión verificando que se había edificado una construcción de cuatro (4) pisos, fachada del primer nivel con cerámica.

Inmueble a setiembre de 2023

14. Que, de acuerdo a lo anterior, ha quedado acreditado que el inmueble ha sufrido una **ALTERACIÓN** la cual, de acuerdo a lo señalado en el Informe Técnico Pericial, no cumple con las características del Monumento toda vez que la construcción cuenta con una altura de 04 niveles, en una edificación matriz originaria que es de un solo nivel; además el diseño de su frente tiene cerámico en lugar de mostrar el ladrillo caravista característico del Monumento. En ese sentido, se ha configurado la infracción prevista en el literal f) del numeral 49.1 de artículo 49 de la Ley 28296.

- (i) Presentar ante la Dirección General de Patrimonio Cultural, en un plazo de treinta (30) días hábiles contados desde el día siguiente que la presente resolución adquiera la condición de firme, un proyecto de adecuación que involucre la demolición del segundo, tercer y cuarto nivel construidos en el Monumento ubicado en el **interior 125 (antes interior 20)** del inmueble denominado "Casa de Obreros N° 01", **Jr. Cusco N° 1071**, distrito de Lima, el cual debe considerar el retiro del material resultante de la demolición, así como la adecuación de la fachada del primer nivel. Para tal efecto, deberá ceñirse a las especificaciones técnicas que la Dirección General de Patrimonio Cultural, disponga para ello, debiendo solicitar de manera previa, la opinión técnica, supervisión y autorización de dicha Dirección General.

- (ii) Ejecutar el proyecto de adecuación aprobado, una vez emitida la autorización de la Dirección General de Patrimonio Cultural, debiendo ceñirse a los lineamientos técnicos que dicha área determine.
