MEMORIA DESCRIPTIVA

Huari Sector B-1

FICHA TÉCNICA

Huari Sector B-2

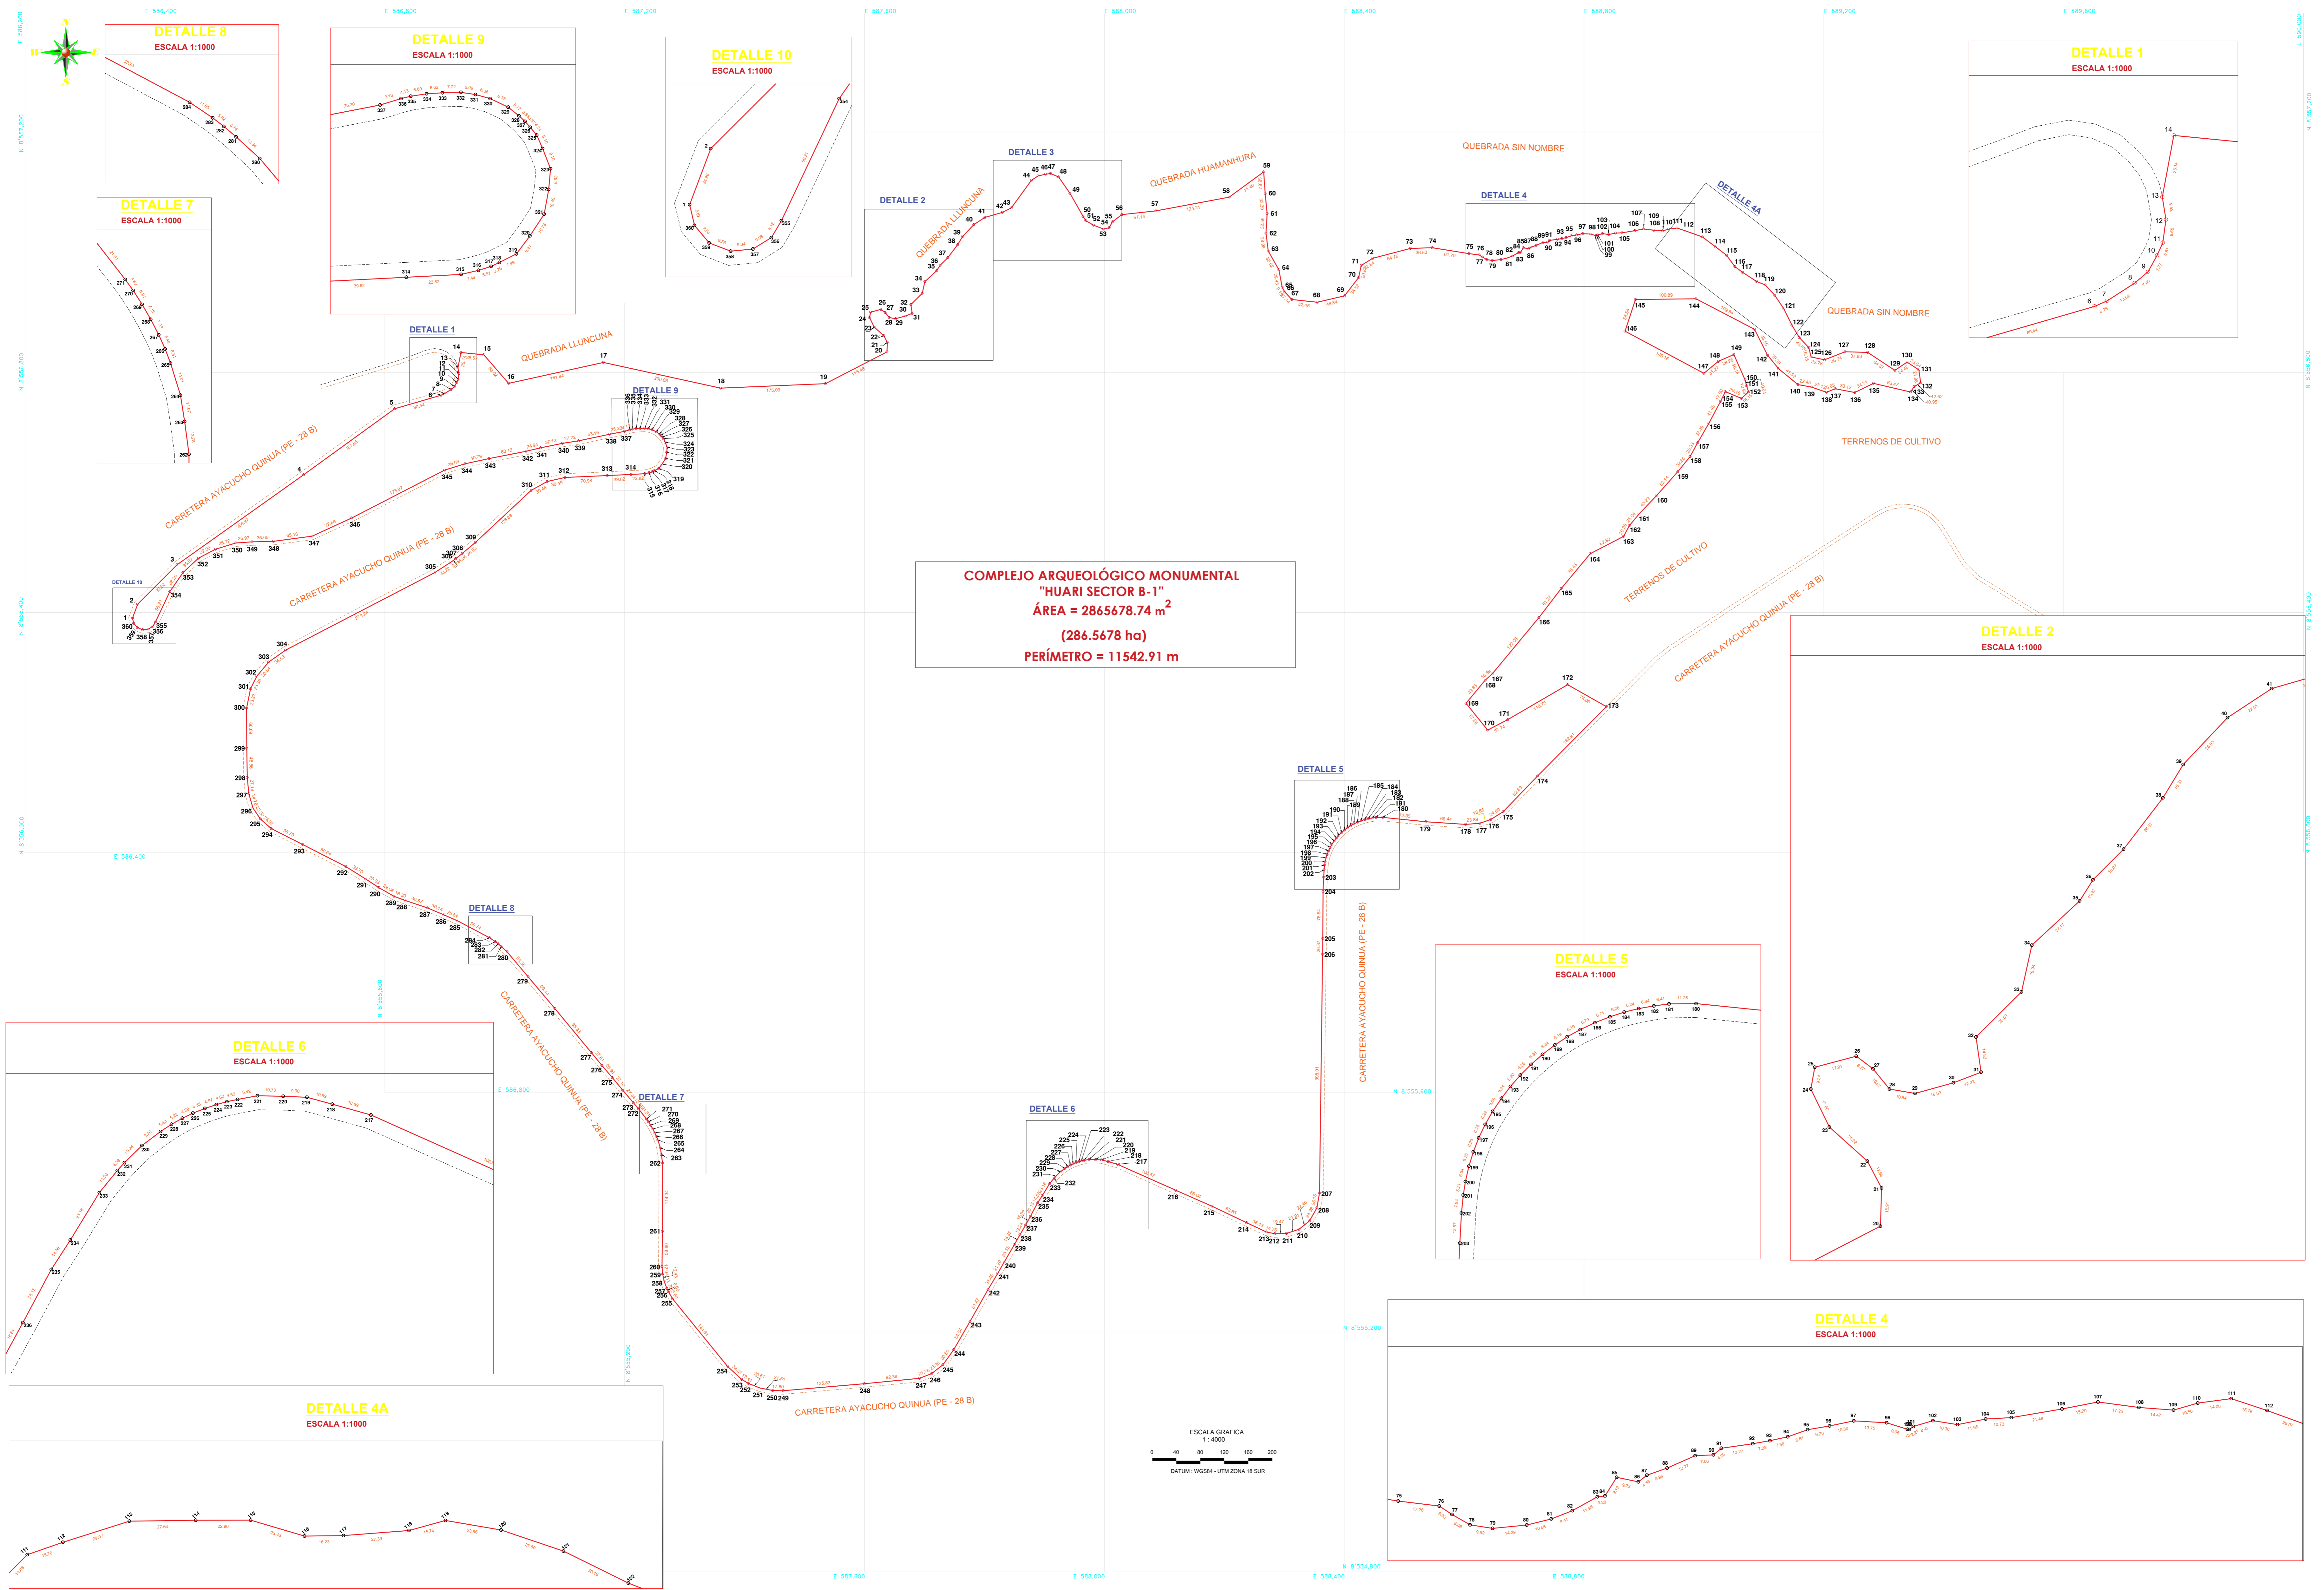
**COMPLEJO ARQUEOLÓGICO MONUMENTAL
"HUARI SECTOR B-1"**
ÁREA = 2865678.74 m²
(286.5678 ha)
PERÍMETRO = 11542.91 m

Las colindancias se describen en referencia al plano N° PP-067-MC_DGPA-DSFL-2022 WGS84, considerando tramos en sentido horario definidos por 360 vértices, que van desde el numero 1 al 360.

8. CUADRO DE DATOS TÉCNICOS (DE ACUERDO AL PLANO REFERENCIAL N° PP-067-MC_DGPA-DSFL-2022 WGS84, A ESCALA 1/4,000)

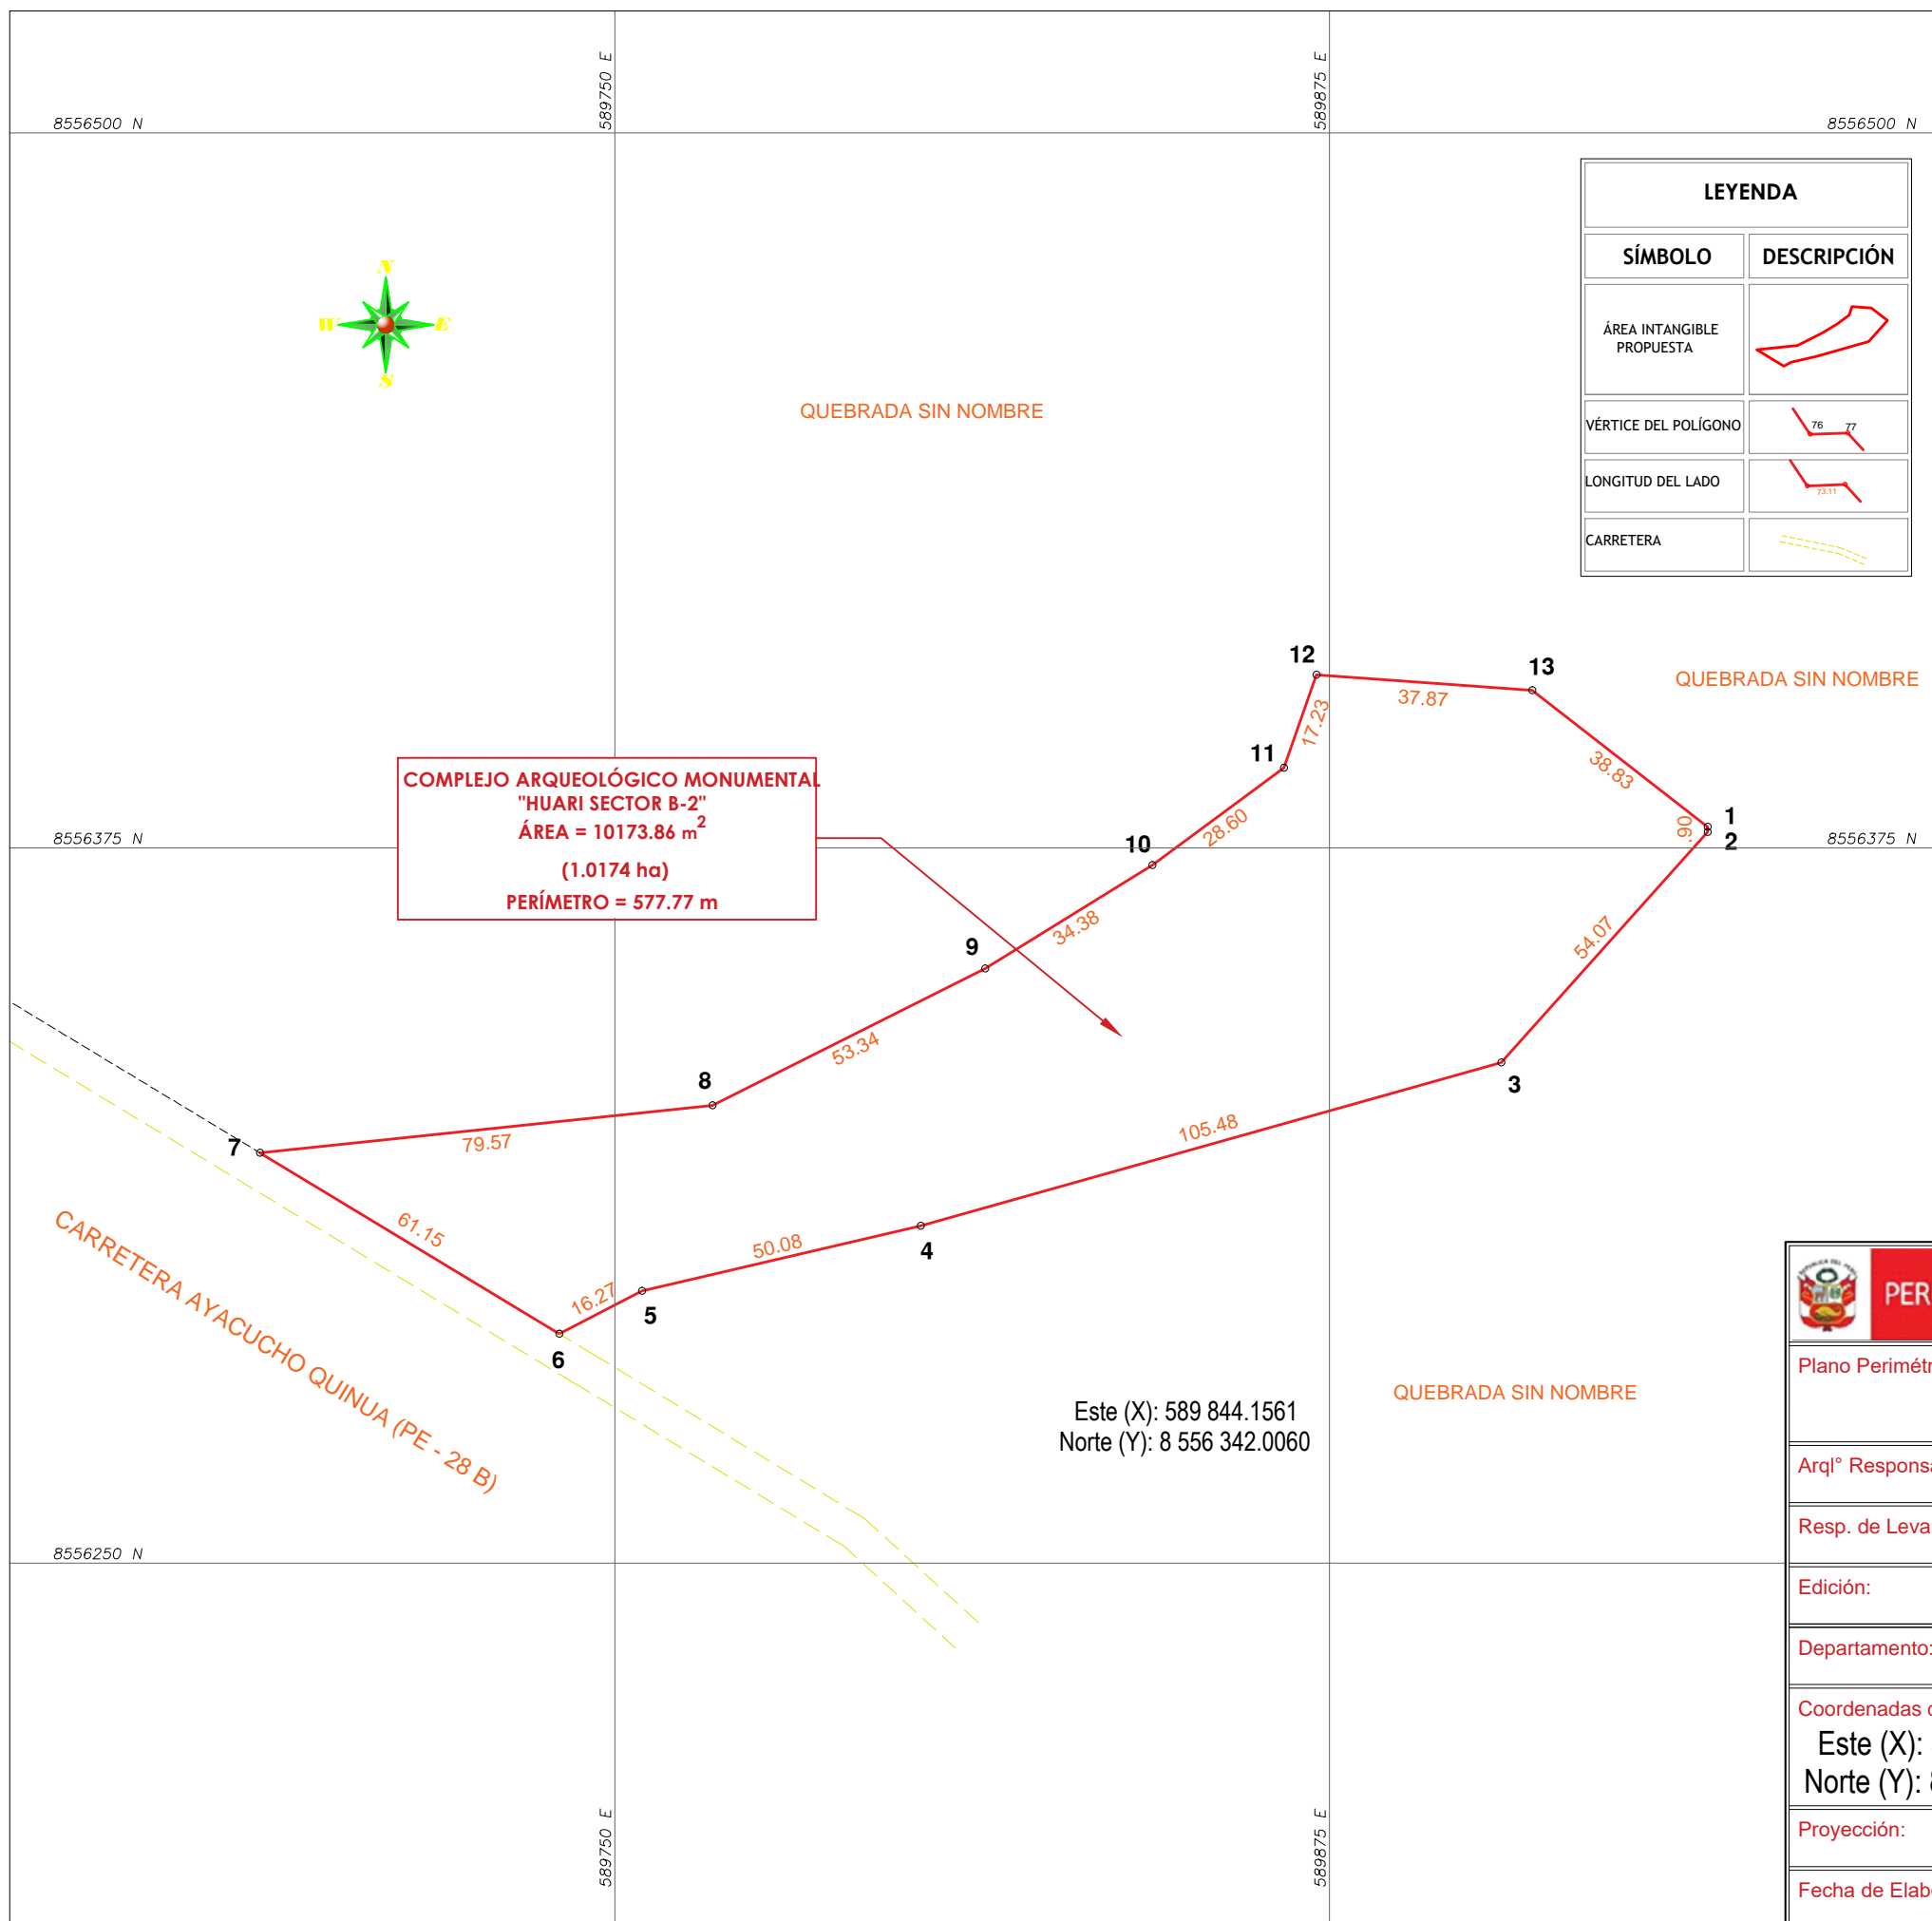
COMPLEJO ARQUEOLÓGICO MONUMENTAL "HUARI SECTOR B-2"
 ÁREA = 10173.86 m²
 (1.0174 ha)
 PERÍMETRO = 577.77 m

Las colindancias se describen en referencia al plano N° PP-068-MC_DGPA-DSFL-2022 WGS84, considerando tramos en sentido horario definidos por 13 vértices, que van desde el numero 1 al 13.

8. CUADRO DE DATOS TÉCNICOS (DE ACUERDO AL PLANO REFERENCIAL N° PP-068-MC_DGPA-DSFL-2022 WGS84, A ESCALA 1/1,250)
