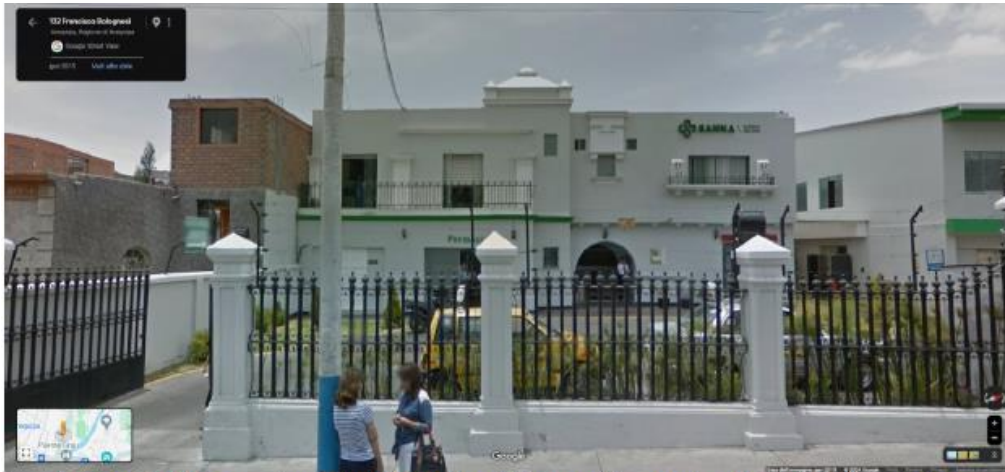
### Imagen del sector de la Z.M de Yanahuara, donde se aprecia el inmueble antes de la obra no autorizada

Imagen 2: Vista peatonal de la fachada del inmueble, previa a las obras inconsultas ejecutadas.

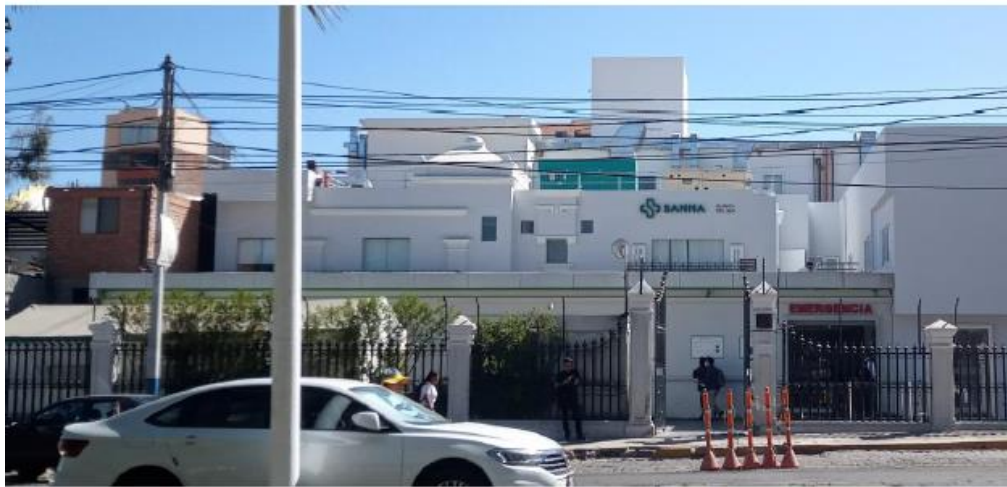
### Imagen del sector de la Z.M de Yanahuara, donde se aprecia el inmueble luego de la obra no autorizada

Imagen 3: Toma fotográfica del estado de la fachada del inmueble tras la ejecución de las obras inconsultas.

- 2.43 Que, en atención a dicho marco normativo, se advierte que, en el presente caso, la obra privada ejecutada en la Z.M de Yanahuara, en el inmueble que se emplaza dentro de su perímetro protegido, se ha considerado grave, debido a que 1) no contó con autorización del Ministerio de Cultura; **2)** las intervenciones de ampliación realizadas en el predio, han modificado la configuración de la fachada de las construcciones primigenias del inmueble, siendo tal elemento un componente arquitectónico que se busca proteger en una zona monumental, a fin de que no se distorsione el perfil urbano del cual forma parte; **3)** la ampliación de volúmenes hacia la parte frontal de los predios integrantes de las zonas monumentales, deben mantener sus retiros fronterizos y tener una expresión arquitectónica capaz de integrarse a la edificación existente, lo cual no se ha dado en el presente caso, en la medida que el primer piso del predio contaba con un arco y retiro más amplio que el actual, mientras que la composición de llenos y vacíos del primer piso no guarda relación con la composición de llenos y vacíos del segundo nivel y debido a que sobre la construcción de la margen izquierda del inmueble, con numeración 130, se ha instalado una cubierta metálica sobre el techo; **4)** las intervenciones realizadas han incrementado el área techada del predio, en un 146%, así como su altura.

- 2.44 Que, asimismo, en el Informe Técnico Pericial, complementado con el Informe N° 000026-2024-SDPCICI-DDC ARE-YVL/MC, se ha indicado que la infracción cometida puede ser revertida, a través de la presentación de un proyecto de adecuación.

- 2.45 Que, en atención a ello, es necesario que esta Dirección General imponga al administrado, bajo su propio costo, la siguiente medida correctiva, destinada a revertir

los efectos de la infracción administrativa cometida, de acuerdo a lo dispuesto en el artículo 28<sup>8</sup>, numeral 28.1, artículo 38<sup>9</sup>, numerales 38.1 y 38.2 del Reglamento de la Ley N° 28296, modificado por el Decreto Supremo N° 007-2020-MC y lo establecido en el Art. 99, numeral 99.1, incisos 3 y 4 del Reglamento de Organización y Funciones del Ministerio de Cultura, aprobado con D.S N° 005-2013-MC<sup>10</sup> del Reglamento de Organización y Funciones del Ministerio de Cultura: **i)** Presente ante la Dirección Desconcentrada de Cultura de Arequipa del Ministerio de Cultura, en un plazo de treinta días hábiles, contados desde el día siguiente de la notificación de la resolución de sanción, un proyecto de adecuación de las intervenciones realizadas en el inmueble ubicado en la Zona Monumental de Yanahuara, sito en la Av. Bolognesi N° 128-134 del distrito, provincia y departamento de Arequipa, respecto al acabado formal de la fachada de las edificaciones existentes, teniendo en cuenta para ello las disposiciones previstas en el artículo 8, numerales 8.3.4 y 8.3.5 de la Norma Técnica A.140 Bienes Culturales Inmuebles del Reglamento Nacional de Edificaciones, aprobado mediante Resolución Ministerial N° 185-2021-VIVIENDA, entre otras normas aplicables; **ii)** Ejecute el proyecto de adecuación aprobado, una vez emitida la autorización del Ministerio de Cultura, debiendo ceñirse a los lineamientos técnicos que el área y/o profesional competente de la DDC de Arequipa, determine.
