I. **VISTO:** el Informe N° 000063-2024-DCS-DGDP-VMPCIC/MC de fecha 29 de abril de 2024; el Informe Técnico Pericial N° 000003-2024-DCS-DGDP-VMPCIC-DFA/MC de fecha 28 de febrero de 2024; el Informe N° 000158-2024-DCS-DGDP-VMPCIC/MC de fecha 21 de junio de 2024, emitidos en el marco del procedimiento administrativo sancionador seguido contra la Sra. Rossmery Catalina Huaman Lopez, y;

- 2.1 La Zona Arqueológica Necrópolis de Ancón, ubicada en el distrito de Ancón, provincia y departamento de Lima, se encuentra declarada como bien integrante del Patrimonio Cultural de la Nación, mediante la Resolución Directoral Nacional N° 1225/INC de fecha 03 de diciembre de 2001 y mediante la Resolución Directoral Nacional N° 233/INC de fecha 27 de marzo del 2002. Asimismo, mediante la Resolución Directoral Nacional N° 1533/INC de fecha 10 de noviembre de 2005, se aprobó el plano perimétrico N° PP-0015-INC-DREPH/DA/SDIC-2005-PSAD 56 de la referida zona arqueológica.

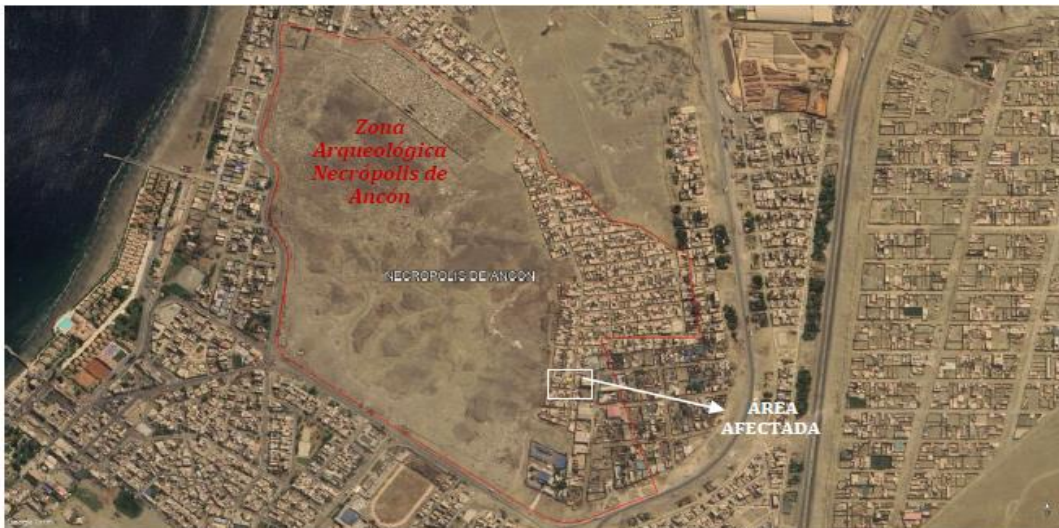
- 2.11 Que, de acuerdo a lo analizado en el Informe Técnico Pericial, los hechos materia del presente procedimiento sancionador, se ubican dentro de la poligonal intangible que forma parte del área delimitada como Zona Arqueológica Necrópolis de Ancón, declarada bien integrante del Patrimonio Cultural de la Nación mediante la Resolución Directoral Nacional N° 1225/INC de fecha 03 de diciembre de 2001 y mediante la Resolución Directoral Nacional N° 233/INC de fecha 27 de marzo del 2002, cuyo plano perimétrico fue aprobado mediante la Resolución Directoral Nacional N° 1533/INC de fecha 10 de noviembre de 2005. La delimitación del bien inmueble prehispánico se grafica en la siguiente imagen consignada en el Informe Técnico N° 000102-2023-DCS-DFA/MC de fecha 29 de setiembre de 2023, que sirvió como parte del sustento técnico para la apertura del PAS, en la cual se identifica el sector donde se ubica la obra no autorizada, pudiéndose apreciar que se superpone al perímetro protegido de la Z.A Necrópolis de Ancón:

Imagen 1. Ubicación en detalle de la afectación registrada (en color blanco), con respecto a la poligonal intangible de la Zona Arqueológica Necrópolis de Ancón (en color rojo). **Imagen satelital del Google Earth del 15.04.2023.**

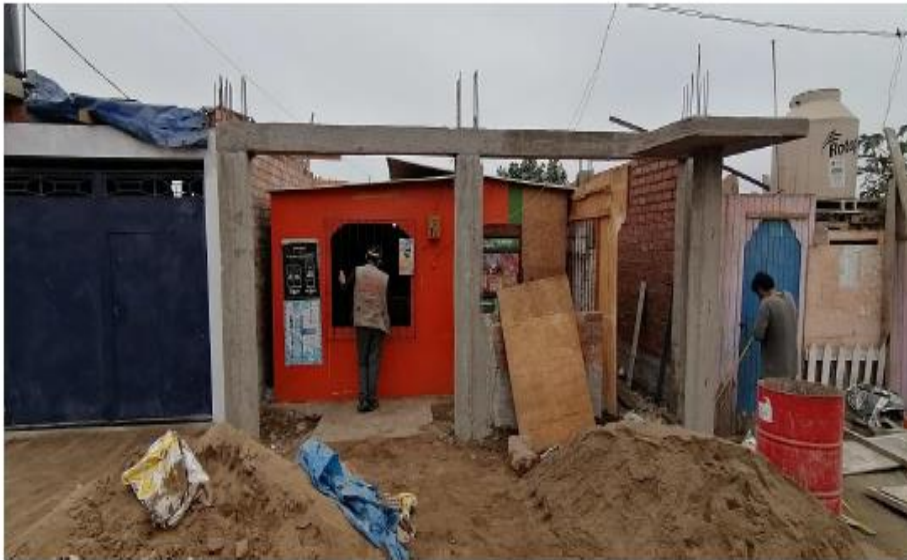
Imagen del 16.07.21

- 2.12 Que, asimismo, con las imágenes consignadas en el Informe Técnico N° 000102-2023-DCS-DFA/MC, se acredita la obra privada no autorizada, la cual se encontraba en proceso de ejecución para el 16.07.21, encontrándose finalizada para el 18.09.23:

Vivienda identificada como MZ. I2, Lote 14 de la Ampliación del Asentamiento Humano La Calichera, que se ubica dentro de la Z.A Necrópolis de Ancón (inicio de la obra)

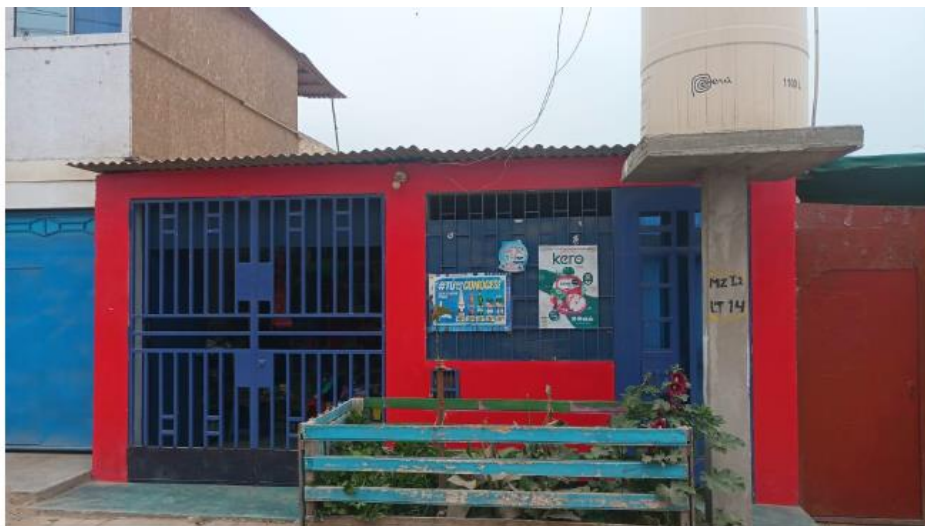
Imagen del 18.09.23

Vivienda identificada como MZ. I2, Lote 14 de la Ampliación del Asentamiento Humano La Calichera, que se ubica dentro de la Z.A Necrópolis de Ancón (obra culminada)

- 2.14 Que, en el citado Informe Técnico Pericial, se ha señalado también, que la obra privada no autorizada, ejecutada en la Z.A Necrópolis de Ancón, ha ocasionado una alteración **leve** al bien cultural, debido a que la edificación no autorizada y columna con plataforma realizados, ocupa un área, aproximada, de 48.0 m2 dentro del área intangible del inmueble prehispánico y, toda vez que, se considera reversible, ya que pueden ser retirados tales elementos, mediante una demolición.

- 2.44 Que, asimismo, se debe tener en cuenta que la infracción cometida, se considera reversible, en la medida que los elementos de material noble construidos pueden ser demolidos, mientras que los restantes pueden ser materia de una ejecución de obra de retiro.
