I. **VISTO:** el Informe N° 000210-2024-DCS-DGDP-VMPCIC/MC del 30 de julio de 2024, emitido en el marco del procedimiento administrativo sancionador seguido contra los señores Saturnino Anyarin Castagnola, Rosa Ñauri Begazo y Jorge Luis Anyarin Ñauri; y,

1. Que, el bien inmueble ubicado en el Jr. Lima N° 688 del distrito de Barranco, provincia y departamento de Lima, se encuentra emplazado dentro de la Zona Monumental de Barranco, declarado Patrimonio Cultural de la Nación mediante Resolución Directoral Nacional N° 2900 del 02 de diciembre 1972, delimitado y rectificado conforme a la Resolución Directoral Nacional N° 465/INC del 01 de abril de 2008.

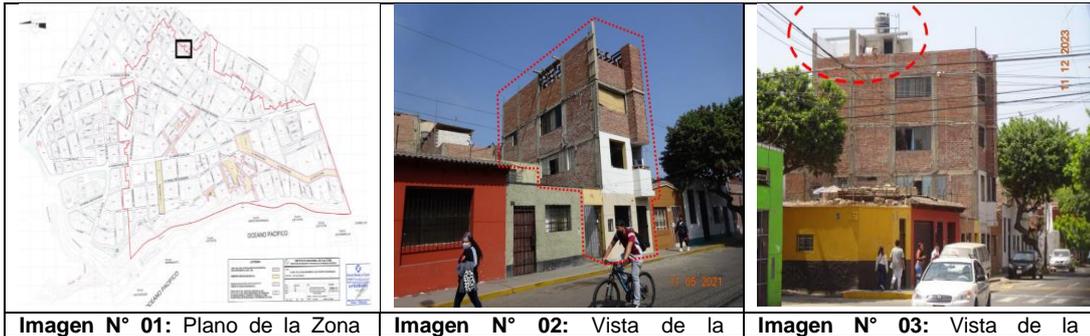
Imagen N° 01: Plano de la Zona

Imagen N° 02: Vista de la

Imagen N° 03: Vista de la

| Monumental de Barranco - Plano N° DZM-01-2008-INC/DREPH/DPHCR aprobado por Resolución Directoral N° 465/INC del 01 de abril de 2008 | fachada del bien inmueble donde se ejecutaron las obras privadas sin autorización del Ministerio de Cultura - imagen captada durante la inspección de fecha 11 de mayo de 2021 | fachada del bien inmueble donde se observa la ejecución de obra privada - imagen captada durante la inspección del 11 de diciembre de 2023. |
