## RESOLUCION DIRECTORAL N° 000166-2024-DGPA-VMPCIC/MC

## INFORME N° 000173-2024-DGPA-VMPCIC-ARD/MC

## INFORME N° 001069-2024-DSFL-DGPA-VMPCIC/MC

## V. REGISTRO FOTOGRAFICO

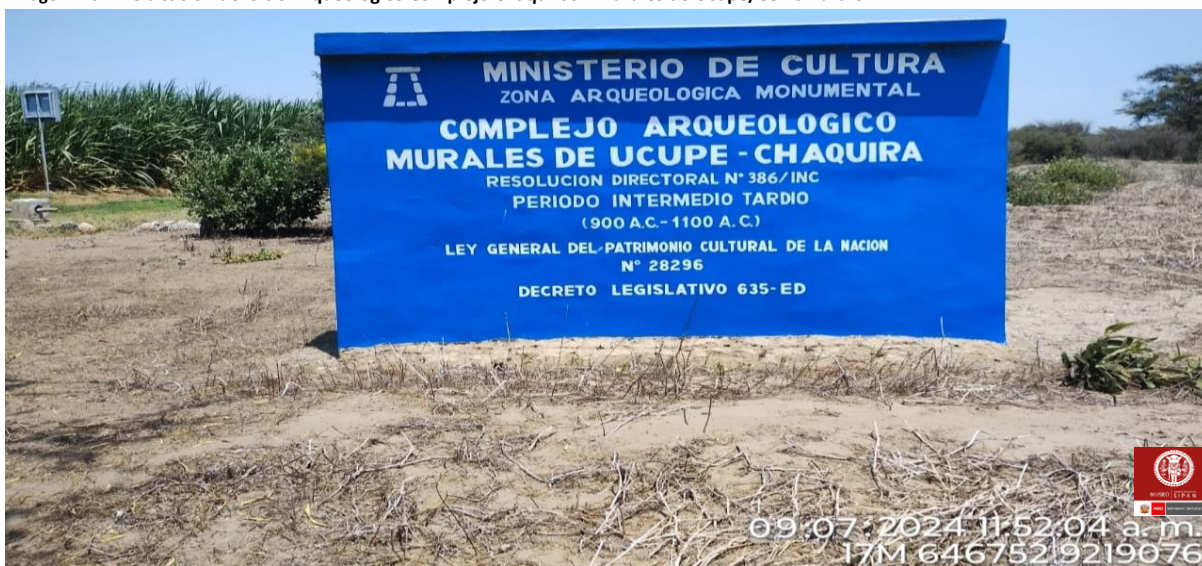
Imagen N°02: Panel de Señalización del sitio arqueológico Complejo Arqueológico Murales de Ucupe-Chaquira

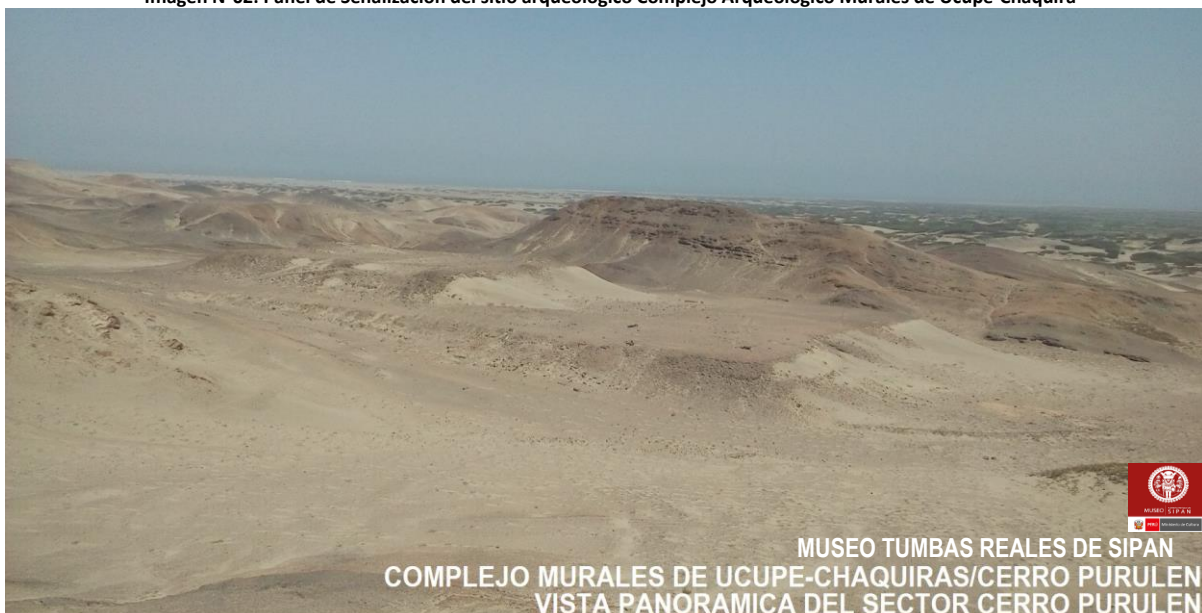
Imagen N°03: Vista de una de los edificios, consistentes en plataformas superpuestas, en Cerro Purulén

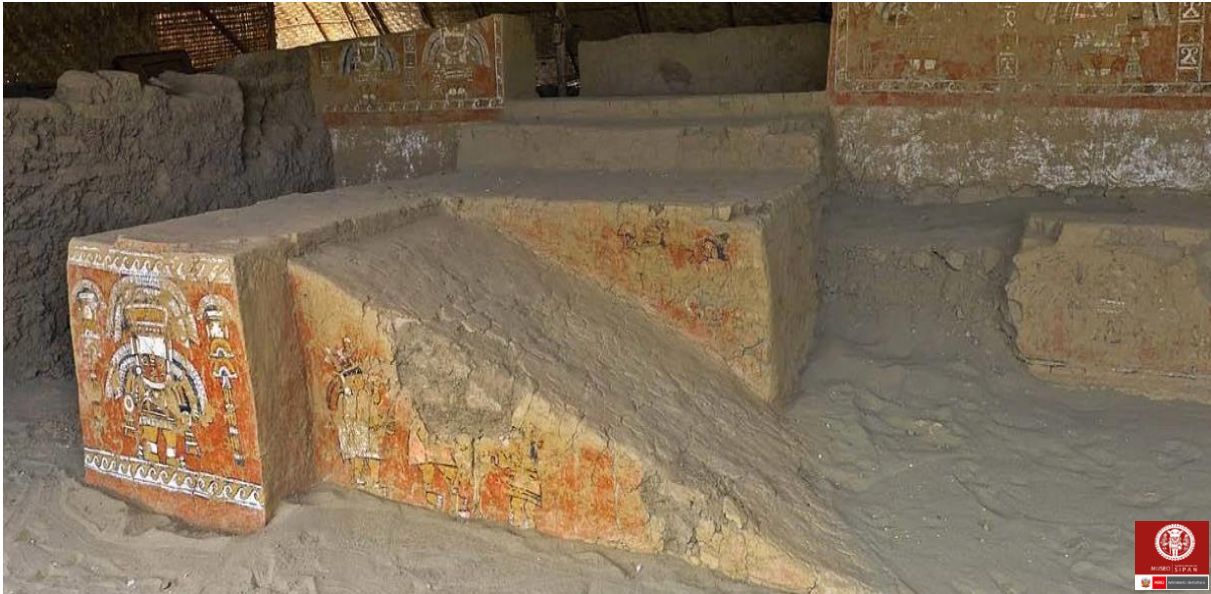
Imagen N° 04: Vista general de uno de los edificios denominado Murales de Ucupe. Imagen tomado de internet; pues actualmente, por motivos de conservación, estos están debidamente tapados.

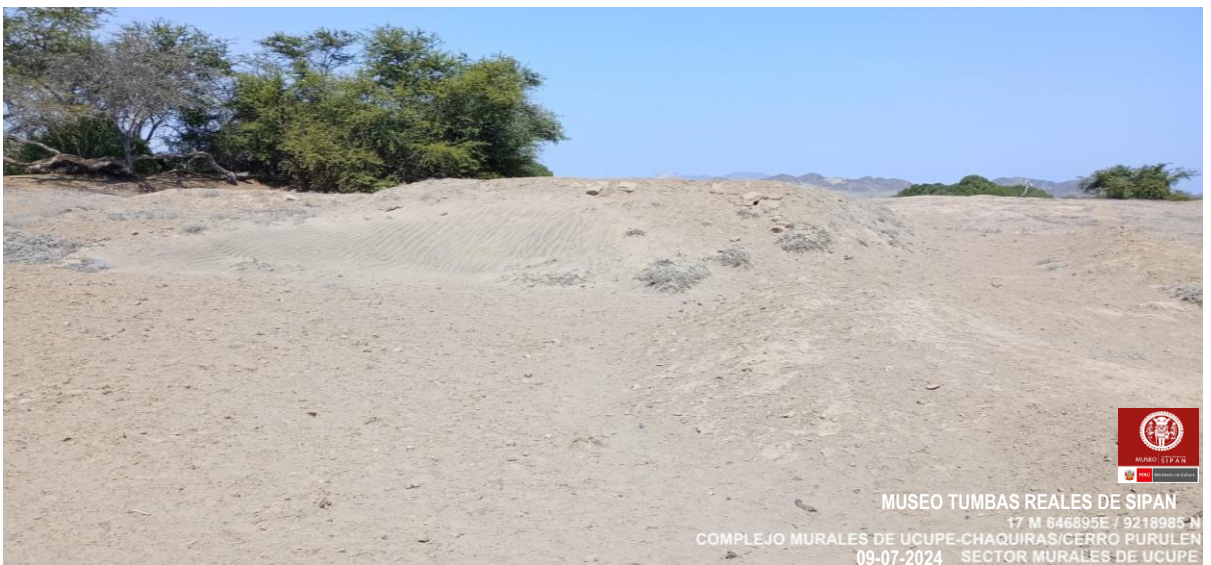
Imagen N° 05: Vista actual del edificio denominado Murales de Ucupe, distrito de Lagunas, que por motivos de conservación se encuentra debidamente tapados.

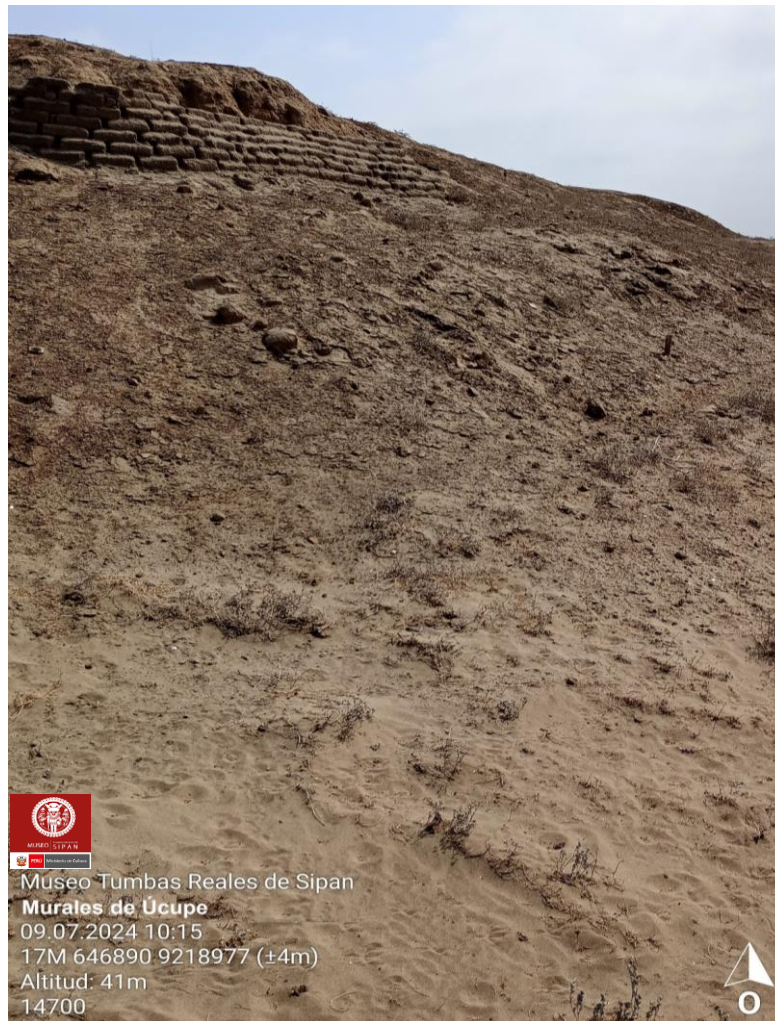
Imagen N° 06: Vista actual del edificio denominado Murales de Ucupe, distrito de Lagunas, que por motivos de conservación se encuentra debidamente tapados.

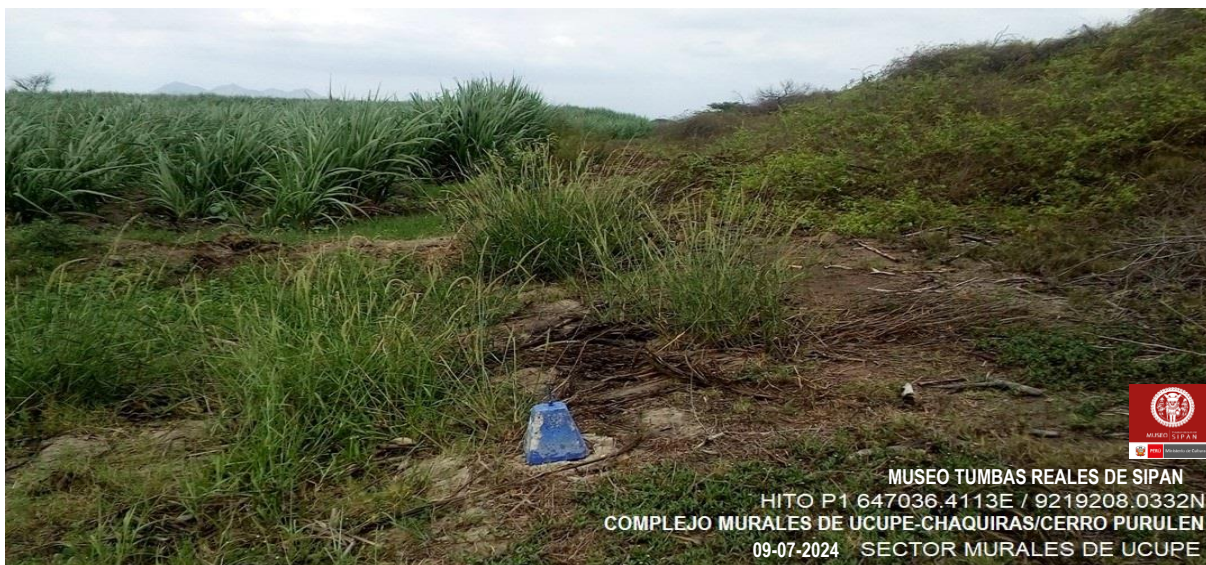
Imagen N° 07: Vista actual del hito de delimitación (P1). Sector Murales de Ucupe. Complejo Murales de Ucupe-Chaquiras/Cerro Puru

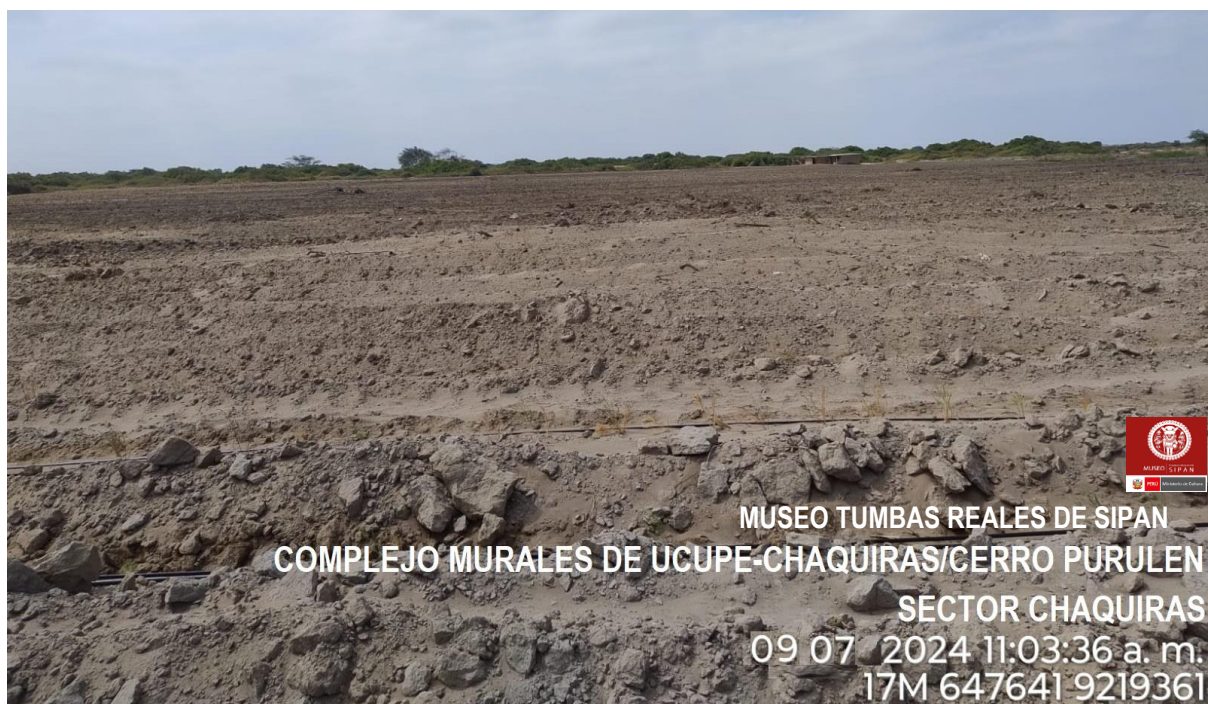
*Excavación, remoción y nivelación del sitio arqueológico, con la finalidad de ampliación de la frontera agrícola. En algunos casos se está destruyendo los hitos colocados. Nivelación del terreno para sembríos de pan llevar.*

Imagen 08: Remoción de terrenos para cultivo en el sector de Chaquiras

| MEDIDA | | REFERENCIA |
|---|---|---|
| - Paralización y/o cese de la afectación: | x | Patrullajes inopinados del MTRS en coordinación con la Municipalidad Distrital de Lagunas. |
| - Señalización: | x | Colocar hitos y Paneles informativos sobre su intangibilidad |

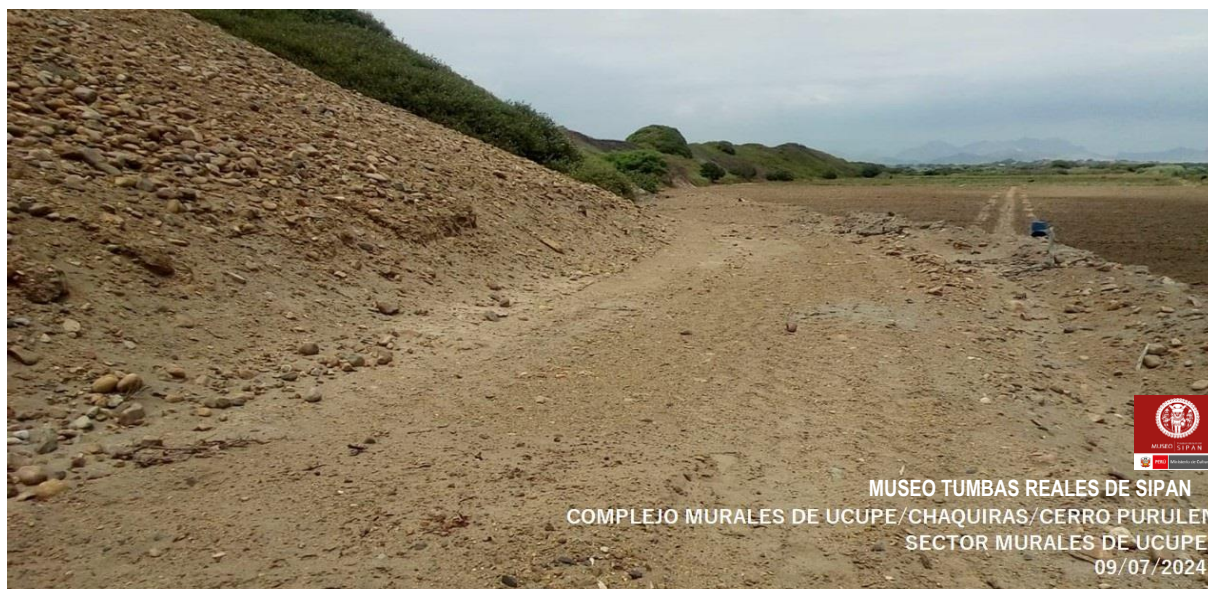
Imagen 09: Trocha Carrozable en el área intangible del sitio arqueológico Complejo Murales de Ucupe/Chaquiras - Cerro Purulen

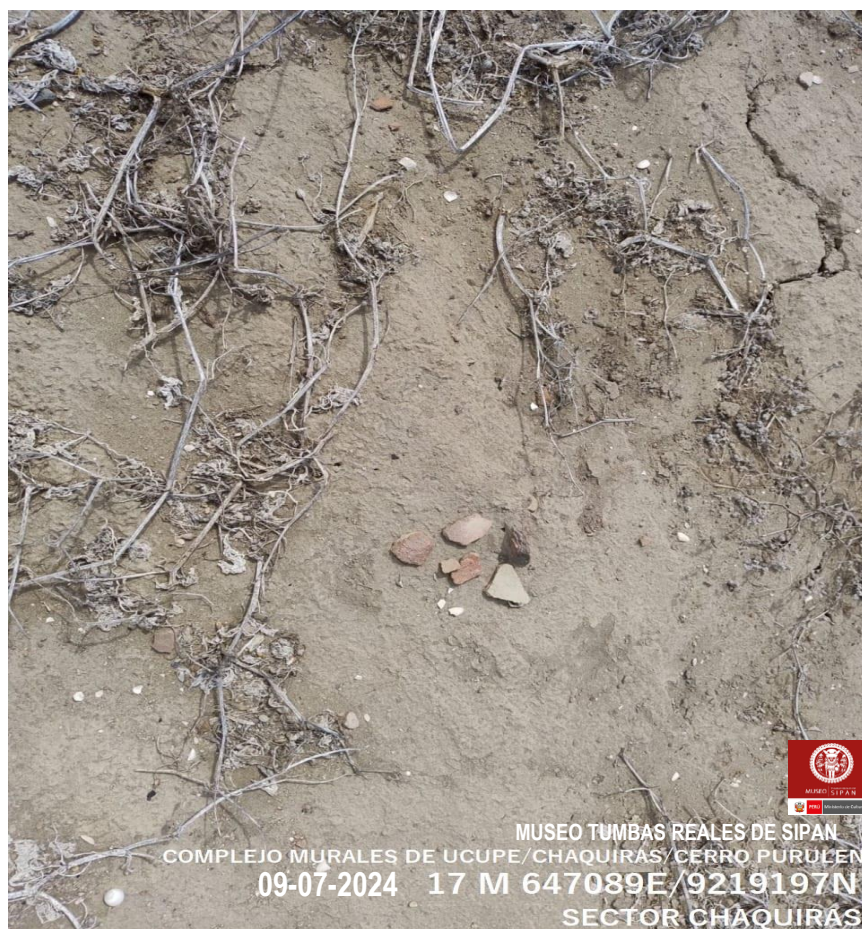
Imagen 10: Cerámica diagnóstica en el sitio arqueológico Complejo Murales de Ucupe/Chaquiras - Cerro Purulen

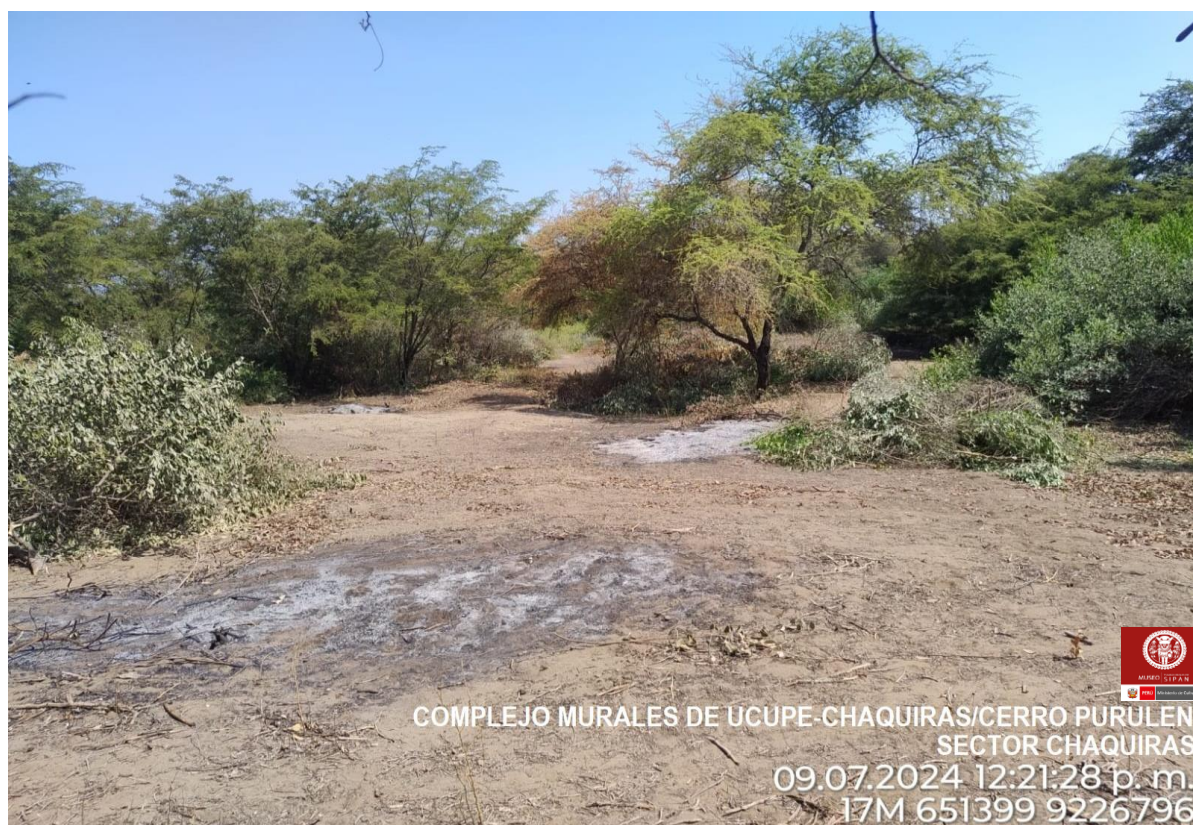
Imagen 11: Quema de vegetación (Chala, Chalada, Chamizo) en el sector Chaquiras, Complejo Murales de Ucupe/Chaquiras - Cerro Purulen
