## RESOLUCION DIRECTORAL N° 000207-2024-DGPA-VMPCIC/MC

**Asunto :** Se remite Informe de Inspección N° 009-2024-  
LAMS/DCS/DGDP/VMPCIC/MC.  
Sobre la protección provisional del Sitio Arqueológico Pampas de  
Rontoy 3, ubicado en el distrito y provincia de Huaura,  
departamento de Lima.

## INFORME DE INSPECCIÓN N° 009-2024-LAMS/DCS/DGDP/VMPCIC/MC

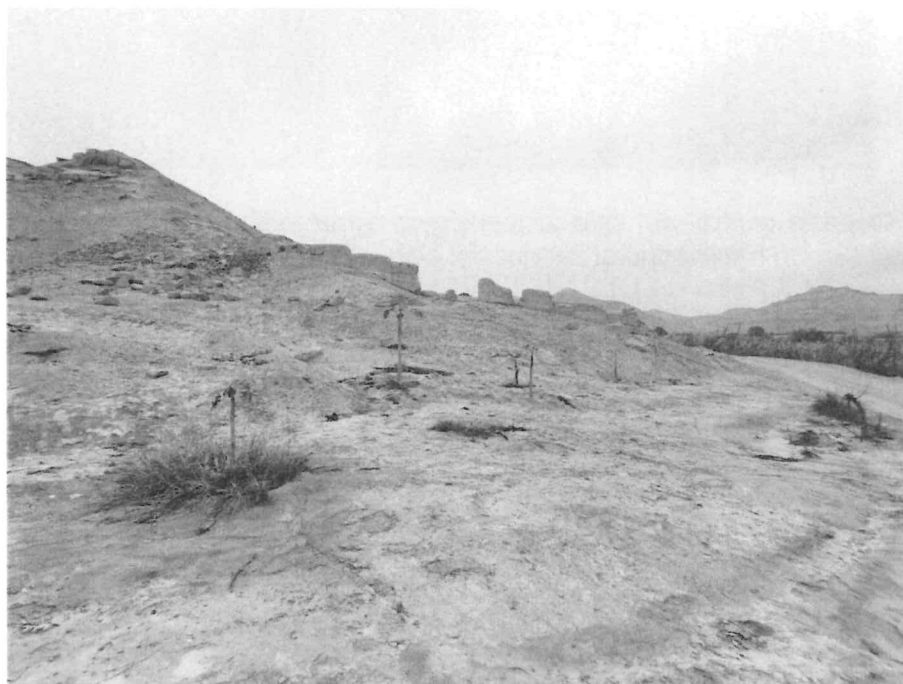
Vista de noreste-suroeste, en donde se puede apreciar los sembríos que se encuentran cercanos a los muros de tapiales de carácter arqueológico. Estos sembríos vienen siendo regados mediante riego por goteo.

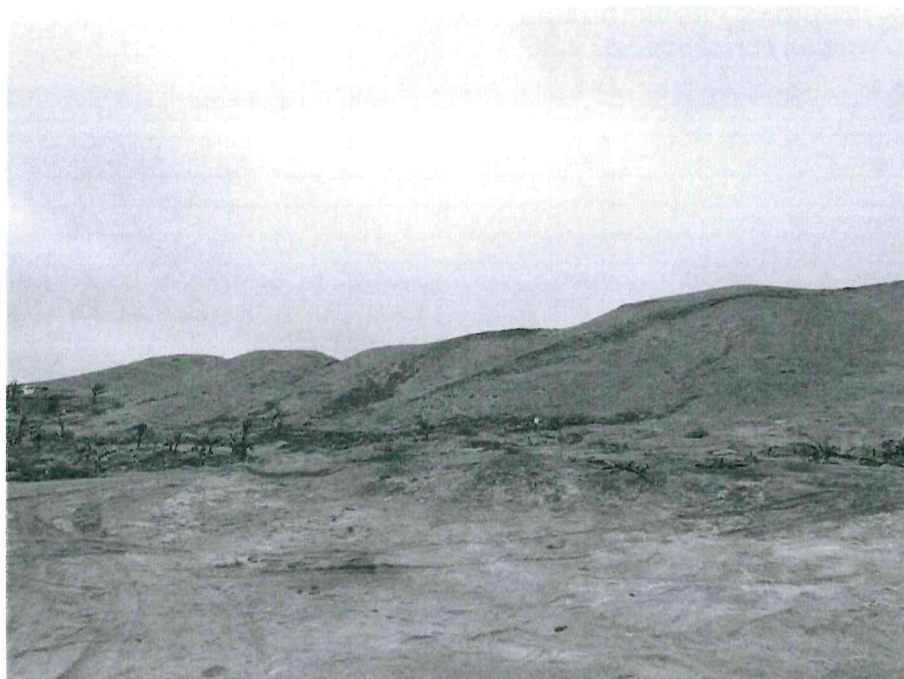
Vista de la parte central del sitio arqueológico en la imagen se aprecia las plantaciones que vienen siendo habilitadas al interior del sitio.
