I. **VISTO:** el Informe N° 000015-2024-SDPCICI PUN/MC del 27 de setiembre de 2024 emitido en el marco del procedimiento administrativo sancionador seguido contra la Municipalidad Provincial de Carabaya.

1. Que, el paisaje cultural arqueológico "Pinturas Rupestre de Corani y Macusani" fue declarado como Patrimonio Cultural de la Nación mediante la Resolución Viceministerial N° 669-2011-VMPCIC-MC del 13 de mayo de 2011, publicada en el diario oficial "El Peruano" el 06 de junio de 2011; mediante la misma resolución se aprobó el plan de Datúm PSAD56 SDCda-007 b; N° de plano en Datum WGS84 SDC DA.007 A; Área (m²) 369786451.327; (ha) 36978.6451; perímetro (m) 82910513.

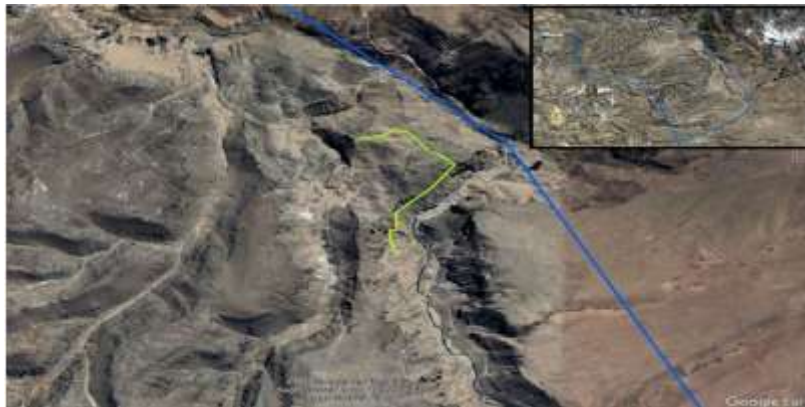
13. Que, como se puede observar en la siguiente imagen, las obras realizadas se realizaron dentro del poligonal intangible del paisaje cultural arqueológico "Pinturas Rupestres de Corani y Macusani".

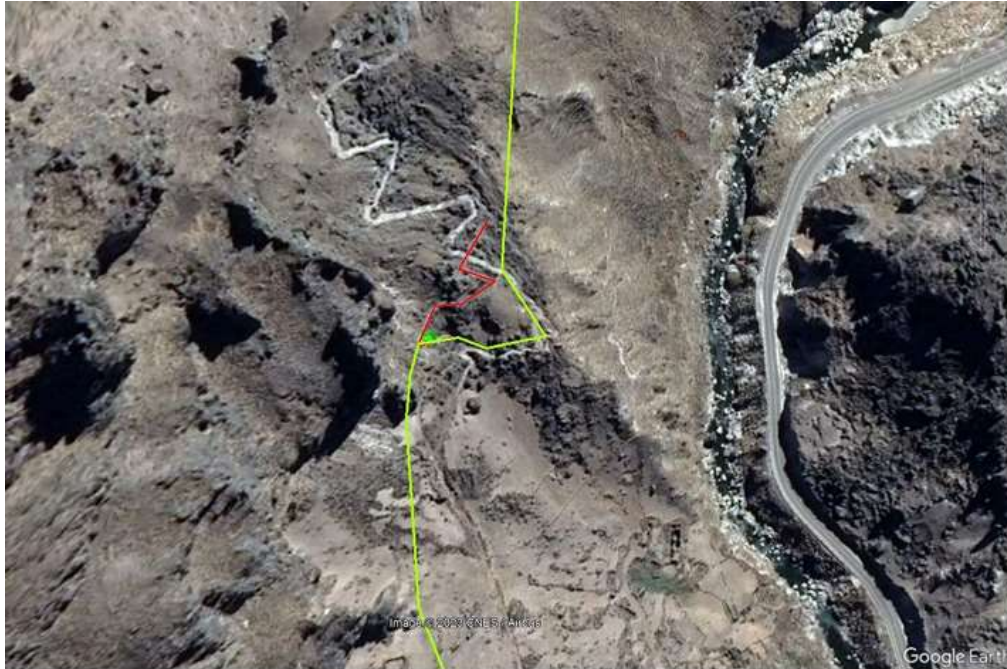
Ubicación de la alteración por remoción al interior de la poligonal del MAP.

Vista satelital donde se observa la afectación por remoción con maquinaria pesada de superficie y una sección de un camino prehispánico al interior del MAP

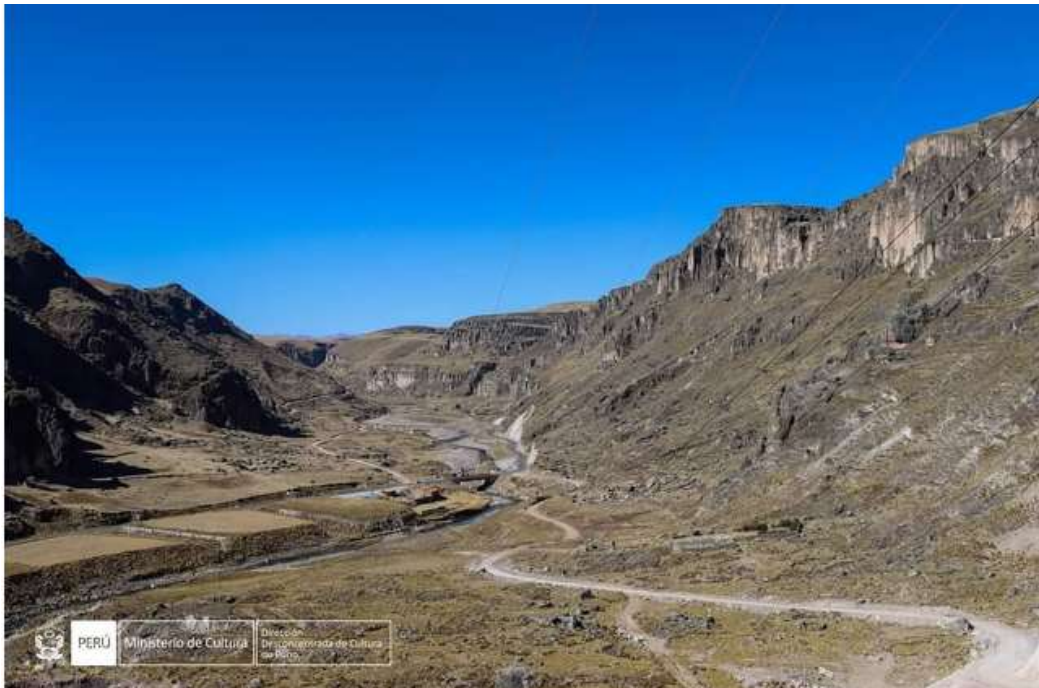
Vista en detalle de camino vecinal aperturado al interior del MAP – Trocha carrozable tramo sector Huiriquisa
