I. **VISTA:** la Resolución Viceministerial N° 0006-2025-VMPCIC/MC del 3 de enero de 2025, mediante la cual se declaró la Nulidad de la Resolución Directoral N° 000226-2024-DGDP-VMPCIC/MC del 28 de agosto de 2024;

1. Que, el inmueble ubicado en el **interior 125 (antes interior 20)** forma parte del inmueble denominado "Casa de Obreros N° 01", signada con dirección **Jr. Cusco N° 1071**, distrito de Lima, declarado **Monumento mediante Resolución Jefatural N° 159 de fecha 22 de marzo de 1990** que forma parte una unidad matriz con numeración 1047, 1049, 1053, 1055, 1057, 1059, 1061, 1065, 1067, 1071, 1075, 1077, 1079, 1081, 1083, 1087, 1089 por el Jr. Cusco (según información del ICL) y se emplaza dentro de los límites de la **Zona Monumental de Lima**, asimismo, se encuentra dentro de los límites del **Centro Histórico de Lima**.

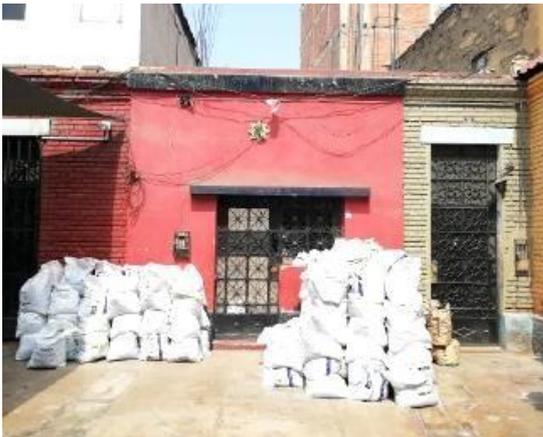
Inmueble a enero de 2021

2. Que, el 29 de enero de 2021, personal de la Dirección de Control y Supervisión (en adelante, la DCS) realizó una inspección en la dirección ubicada en el **Jr. Cusco N° 1071**, distrito de Lima, oportunidad en la que se verificó que la fachada del primer piso aún estaba en pie; sin embargo, desde el interior se asomaban fierros de construcción dispuestos para columnas que sobrepasaban la altura de la fachada y material de construcción (arena y piedra). Asimismo, se exhortó a paralizar la obra, pero el encargado indicó que el 5 de enero de 2021, el propietario había gestionado la licencia de construcción sin observaciones.

- (iii) por el contrario, en enero de 2021, esto es, cuando el señor Zuta ya era propietario, tanto la Municipalidad de Lima como personal del Ministerio de Cultura, verificaron que el inmueble solo contaba con fachada del primer nivel, siendo que en el interior se habían dispuesto de columnas de fierro para efectuar una construcción;

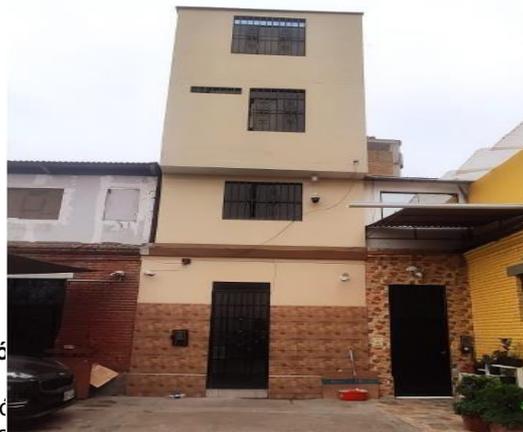
Inmueble a setiembre de 2023

3. Que, el 11 de setiembre de 2023, personal de la DCS efectuó otra inspección en el inmueble en cuestión verificando que se había edificado una construcción de cuatro (4) pisos, fachada del primer nivel con cerámica.

19. Que, de la revisión de los medios probatorios que obran en el expediente (actas de inspección, imágenes satelitales del Google hearts y fotografías) ha quedado acreditado que, en 2021, en el inmueble en cuestión se construyó una edificación de cuatro (4) pisos (con volado a partir del tercer nivel, con estructuras de concreto armado, muros de ladrillo, y losa aligerada; además de presentar el diseño de su frente con material cerámico). Sin embargo, el administrado no contó con la autorización correspondiente del Ministerio de Cultura para efectuar dicha intervención. A continuación, se insertan dos imágenes del inmueble a 2021, fecha en la que iniciaron las intervenciones, y a 2023, cuando la obra no autorizada ya había concluido:
