RESOLUCION DIRECTORAL N° 000068-2025-DGPA-VMPCIC/MC

Asunto : INFORME TÉCNICO DE VIABILIDAD DE LA DETERMINACIÓN
DE LA PROTECCIÓN PROVISIONAL DEL BIEN INMUEBLE
PREHISPÁNICO SITIO ARQUEOLÓGICO PAREDONES.

INFORME TÉCNICO DE VIABILIDAD DE LA DETERMINACIÓN DE LA PROTECCIÓN PROVISIONAL DEL BIEN INMUEBLE PREHISPÁNICO

INFORME DE INSPECCIÓN N° 000001-2025-DDC-LAMBAYEQUE-MC

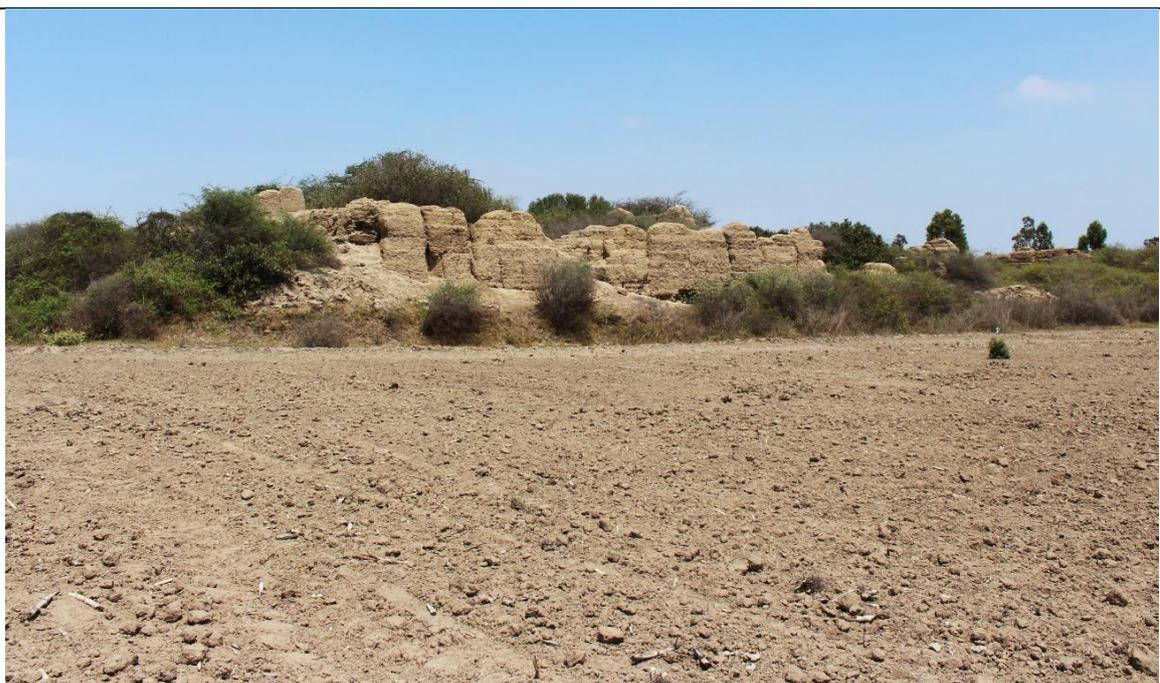
Imagen 1: Vista sureste – noroeste del sitio arqueológico “Paredones” (22.10.2019).

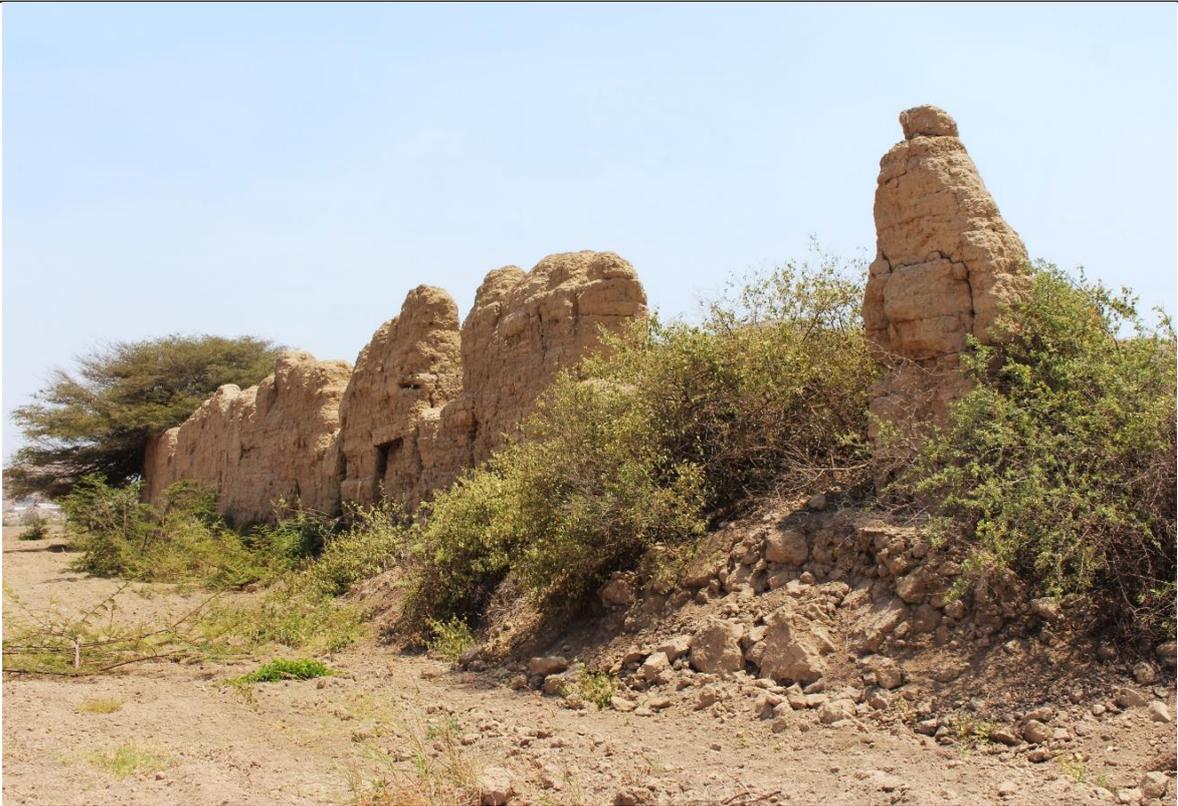
Es evidente la erosión de cabeceras y partes laterales de los muros debido a las condiciones ambientales de la zona y los eventos lluviosos que suelen presentarse en épocas de verano y fenómenos El Niño; así mismo, a nivel de la base de los muros se aprecia afloramiento de sales.

Imagen 2: Vista suroeste – noreste del muro perimetral oeste del sitio arqueológico “Paredones” (22.10.2019).

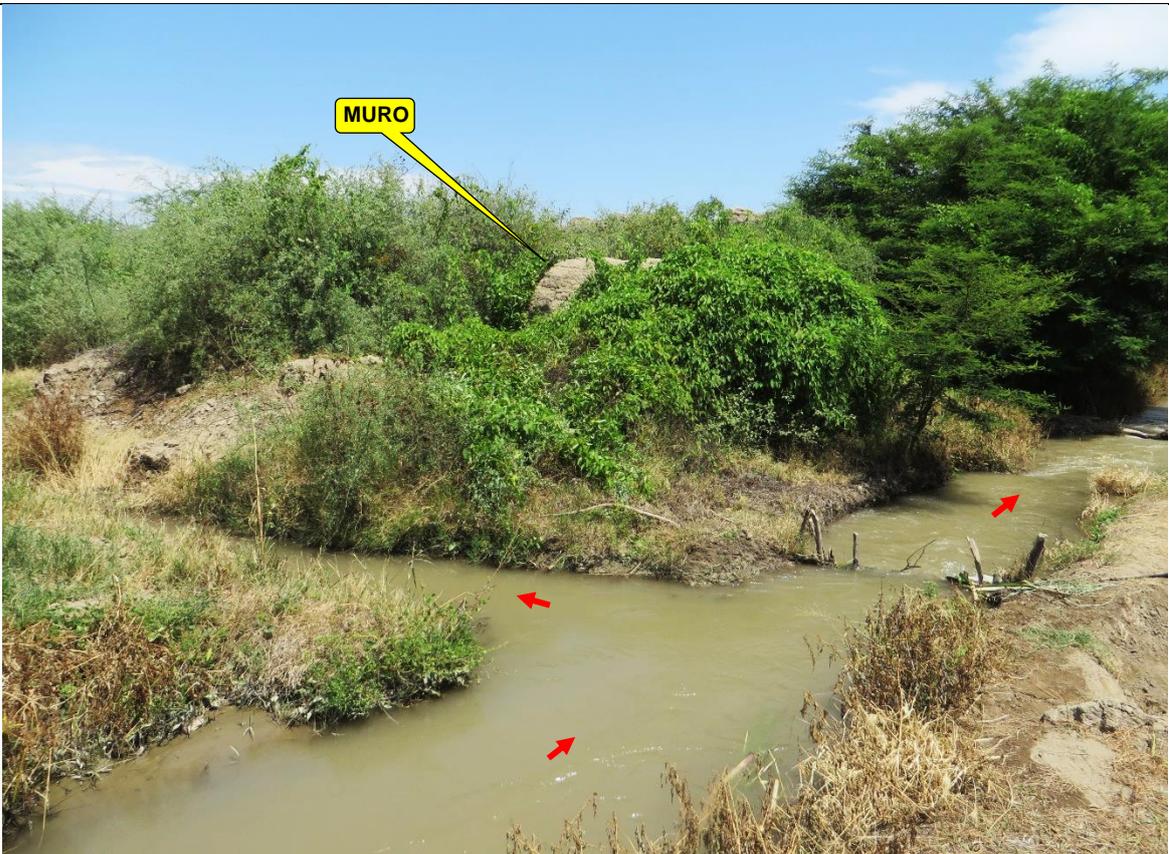
El sitio arqueológico Paredones, es afectado por la construcción de un canal de irrigación de 1.00 a 1.50 metros de ancho por una profundidad de 1.00 metro aproximadamente y un tramo de 130.00 metros aproximadamente. El canal recorre por el lado norte y oeste del sitio arqueológico a escasos centímetros de los muros perimetrales del tambo. La construcción del canal ha sido realizado presuntamente por la Empresa Agroindustrial Pomalca S.A.A.

Imagen 3: Vista del muro de tapial en relación de los canales de irrigación (norte y oeste).

MEDIDA		REFERENCIA
Paralización y/o cese de la afectación:	x	Patrullajes inopinados al sitio arqueológico y comunicación con la Comisaría de la Policía Nacional del Perú del distrito Pomalca para frenar cualquier tipo de acto que atenta destruir el patrimonio arqueológico
Desmontaje:	x	Toda infraestructura ajena al sitio arqueológico.
Apuntalamiento:	x	De muros en riesgo de colapso.
Incautación:	x	Maquinaria, equipos y otros enseres que se encuentren dentro del sitio arqueológico.
Señalización:	x	Colocar hitos y paneles informativos sobre su intangibilidad.

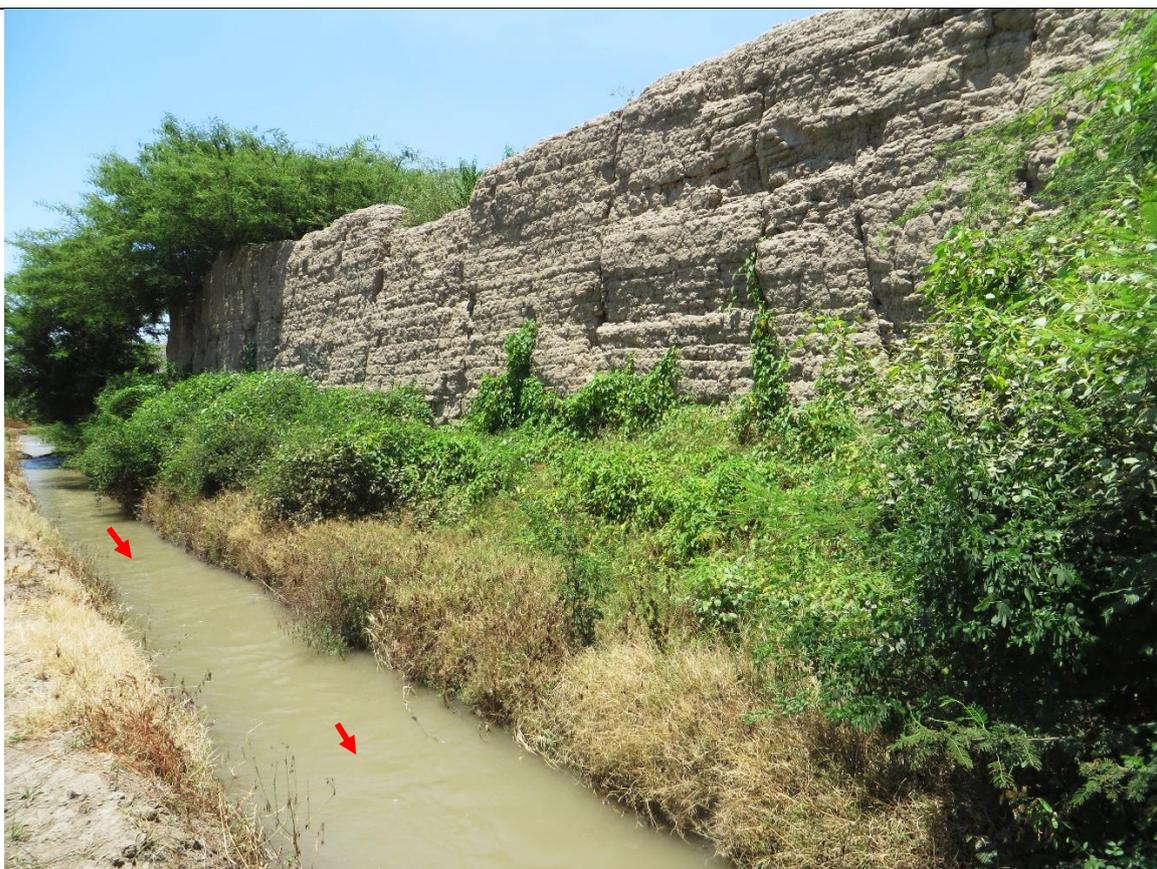
En ese sentido, el bien presenta alteración y destrucción de los contextos arqueológicos, debido al canal de irrigación proporciona abundante humedad a los muros perimétricos norte y oeste; de continuar el canal irrigación que genera humedad, a las estructuras, poniéndolas en peligro de colapso. De la misma forma, el sitio arqueológico presenta un estado es frágil, puesto que la expansión agrícola y la habilitación de canales de riego alteran y destruyen los contextos arqueológicos.

Imagen 4: Vista del muro de tapial en relación del canal de irrigación que recorre paralelamente al muro oeste del tambo.

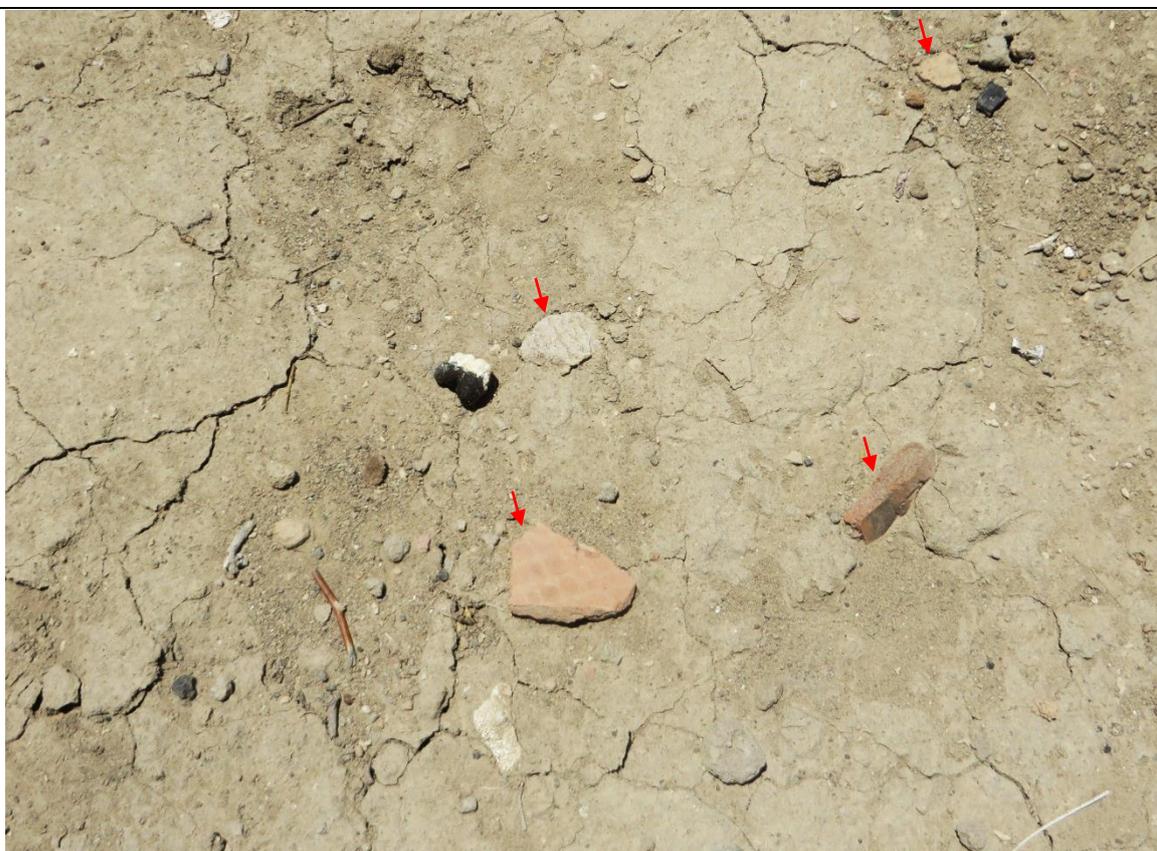
Imagen 5: Fragmentos de cerámica del Intermedio Tardío.

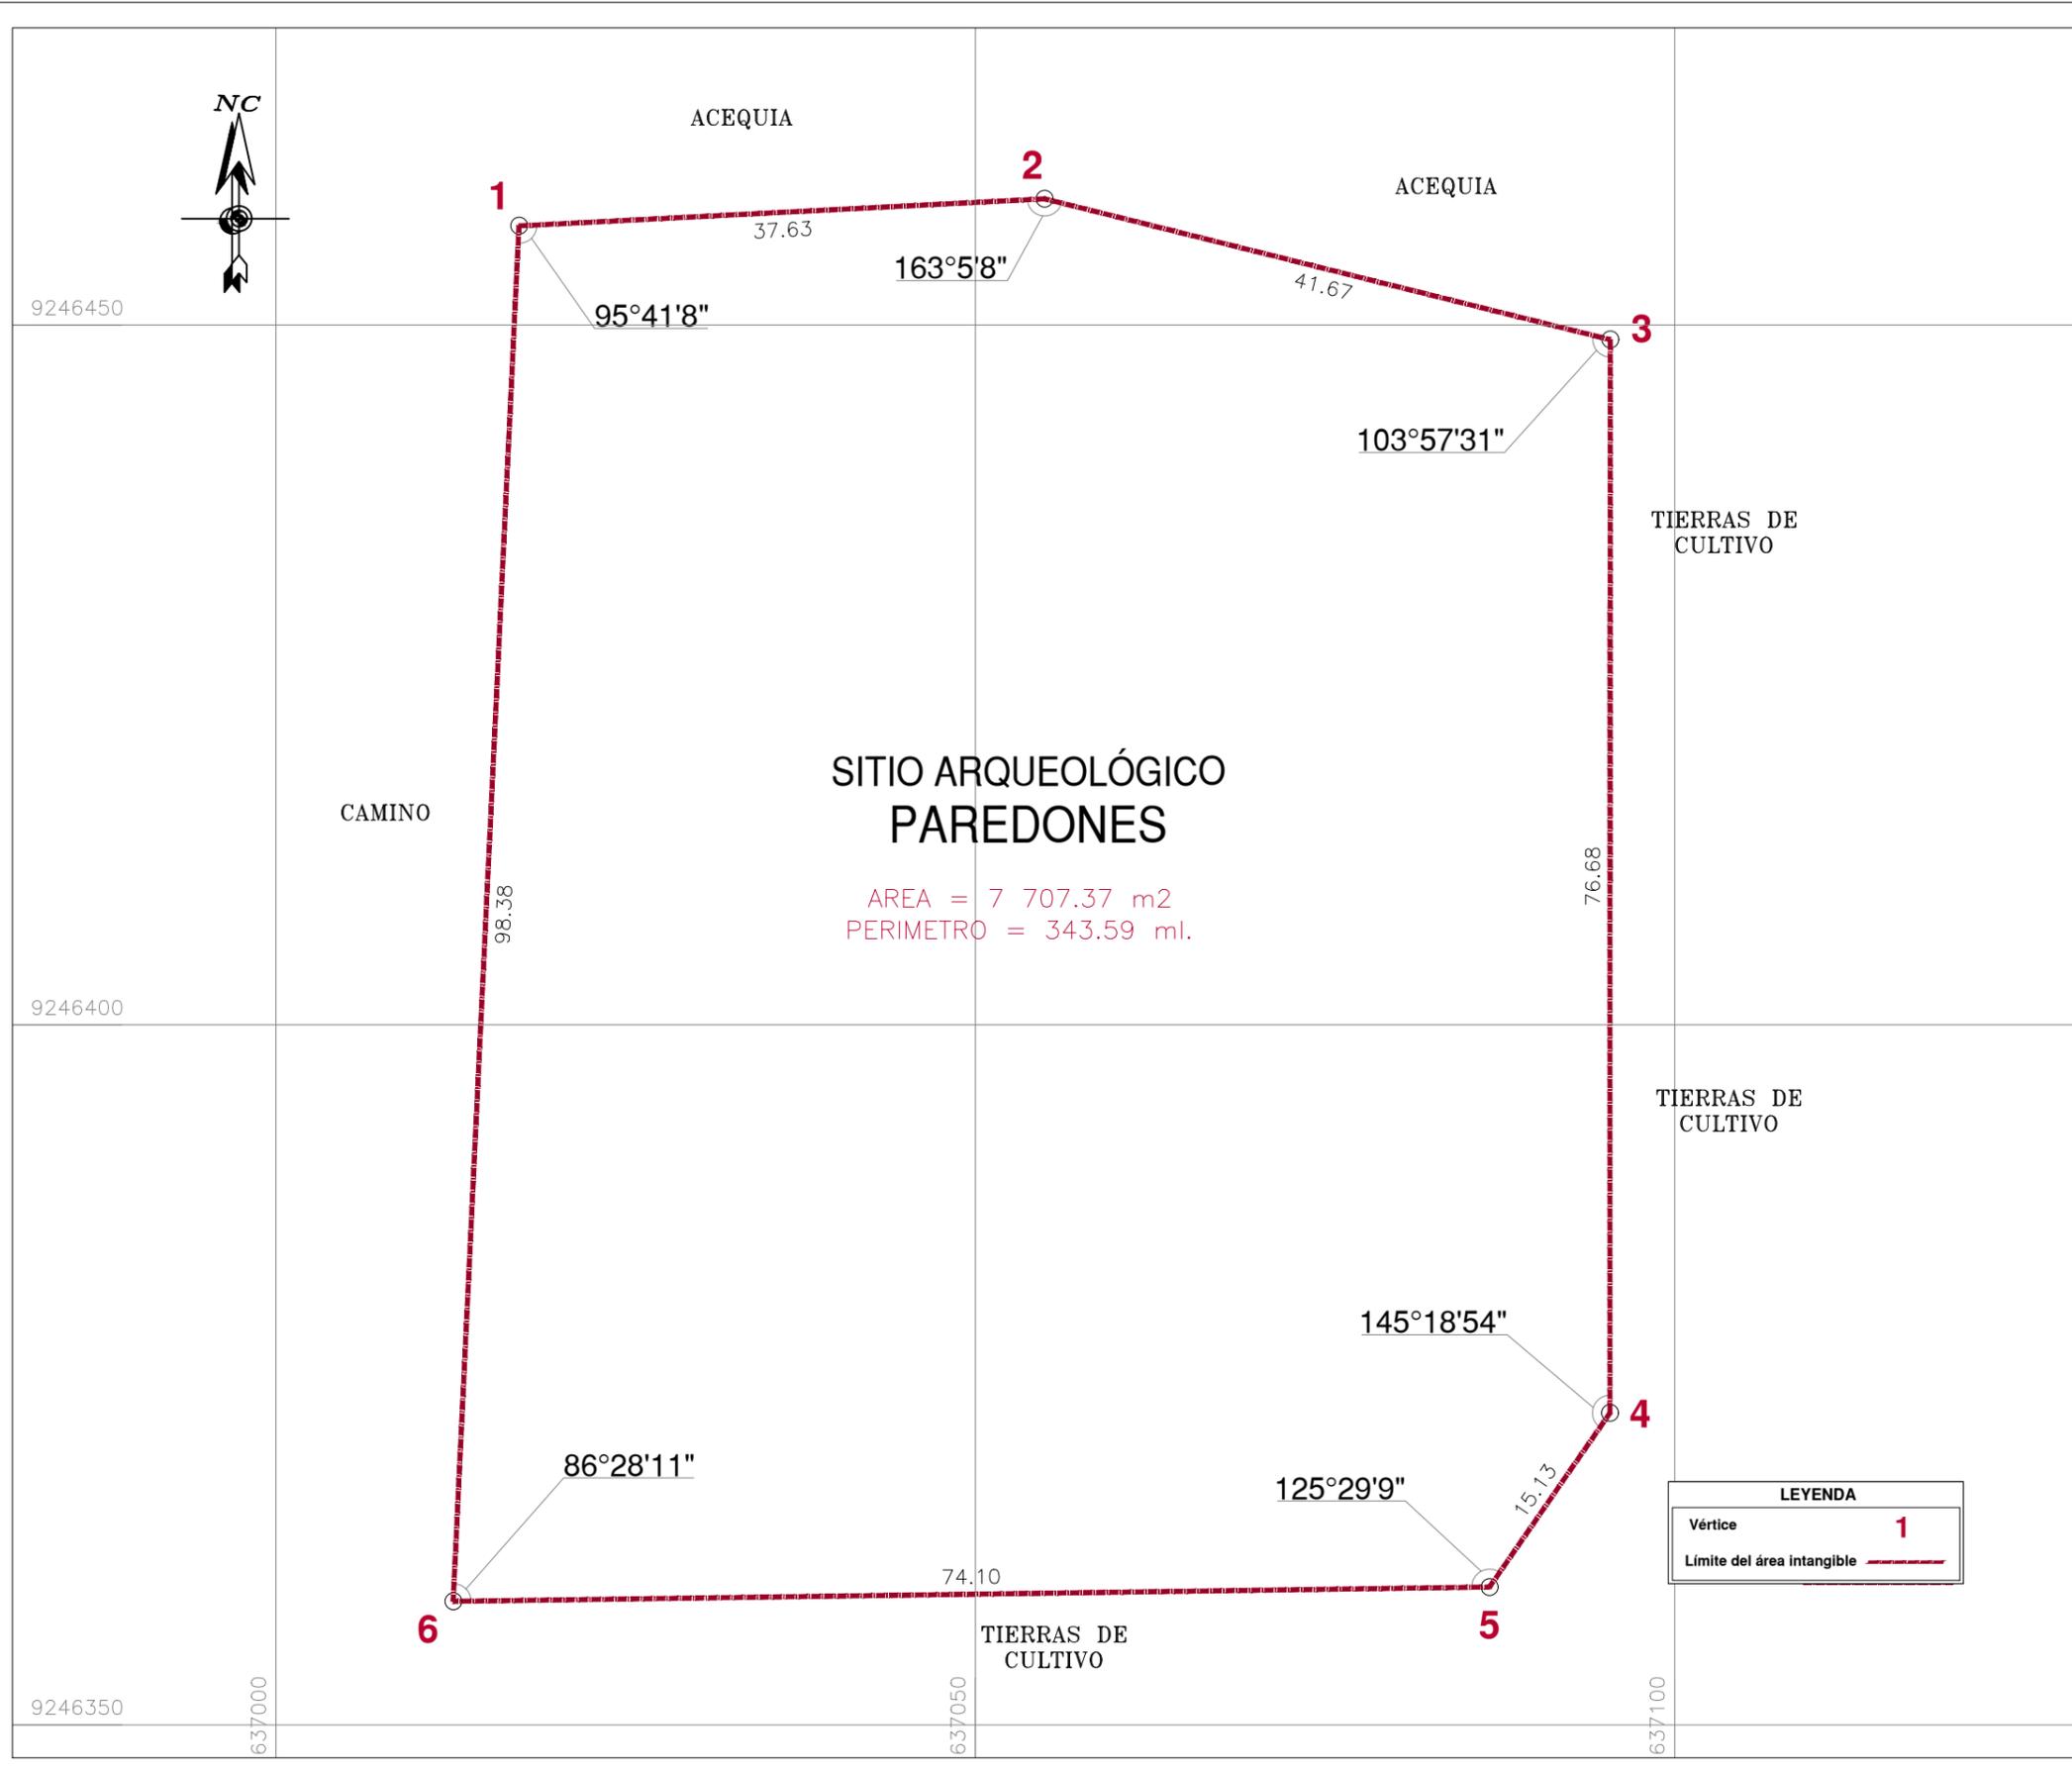
CUADRO DE DATOS TÉCNICOS S.A. PAREDONES					
VERTICE	LADO	DISTANCIA	ANG. INTERNO	ESTE (X)	NORTE (Y)
1	1-2	37.63	95°41'8"	637017.3635	9246457.0889
2	2-3	41.67	163°5'8"	637054.9389	9246459.0223
3	3-4	76.68	103°57'31"	637095.3792	9246448.9626
4	4-5	15.13	145°18'54"	637095.3651	9246372.2876
5	5-6	74.10	125°29'9"	637086.7518	9246359.8463
6	6-1	98.38	86°28'11"	637012.6606	9246358.8243
TOTAL		343.59	720°0'1"

PERÚ	Ministerio de Cultura	Viceministerio de Patrimonio Cultural e Industrias Culturales	Dirección General de Patrimonio Arqueológico Inmueble
			SITIO ARQUEOLÓGICO PAREDONES	
Arq ^l Responsable: Lic. Anaximandro Nuñez Mejía - Museo de Sitio Huaca Rajada Sipán				
Elaborado por: Ing. Mayra Lizeth Avila Garcia				
Dpto: Lambayeque	Provincia: Chiclayo	Distrito: Pomalca		
Coordenada de Referencia: Este (X): 637054.2837 Norte (Y): 9246407.5518		Área: 7707.37 m ² (0.7707 ha)	Perímetro: 343.59 m.	
Proyección: UTM		Datum: WGS 84	Escala: 1 / 500	
Fecha de elaboración: Enero 2025		Zona: 17s		
		Código de Plano: PPROV-022-MC_DGPA-DSFL-2025 WGS84
