I. **VISTO:** el Informe N° 000014-2024-SDPCICI-PUN/MC del 24 de setiembre del 2024 emitido en el marco del procedimiento administrativo sancionador seguido contra el administrado EMPRESAS COMERCIALES S.A.

1. Que, el inmueble ubicado en el jirón Lima N° 418, 420 y 424 del distrito, provincia y departamento de Puno, se encuentra dentro de los límites de la Zona Monumental de Puno, la misma que fue declarada como tal mediante la Resolución Suprema N° 2900-72-ED del 28 de diciembre de 1972 y posteriormente redefinida mediante la Resolución Viceministerial N° 274-2010-VMPCIC-MC del 29 de diciembre de 2010.

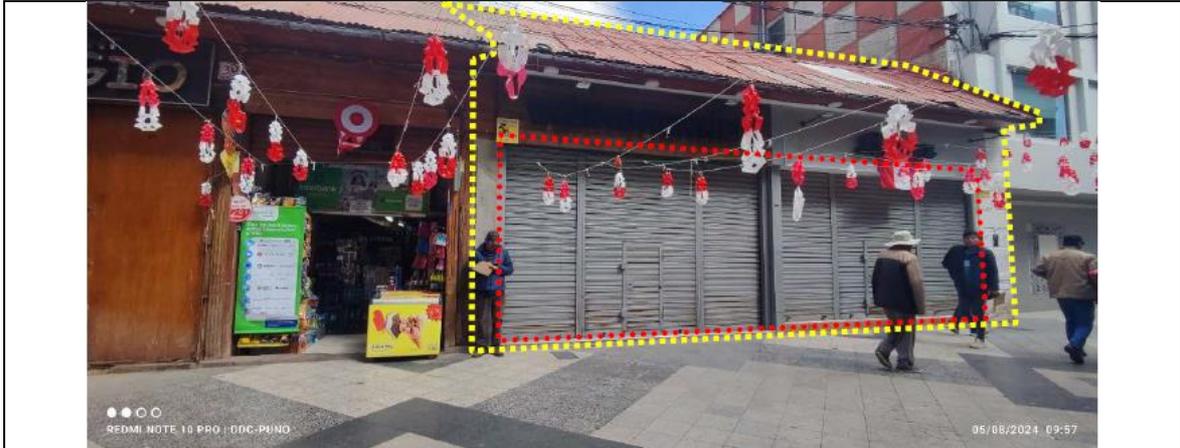
Imagen del inmueble durante la inspección del 05 de agosto de 2024

Figura 2: Inmueble del Jr. Lima N° 418, 420 y 424 con las puertas de estructura metálica en todo el frente de una altura de aproximadamente de tres (03) metros de altura.

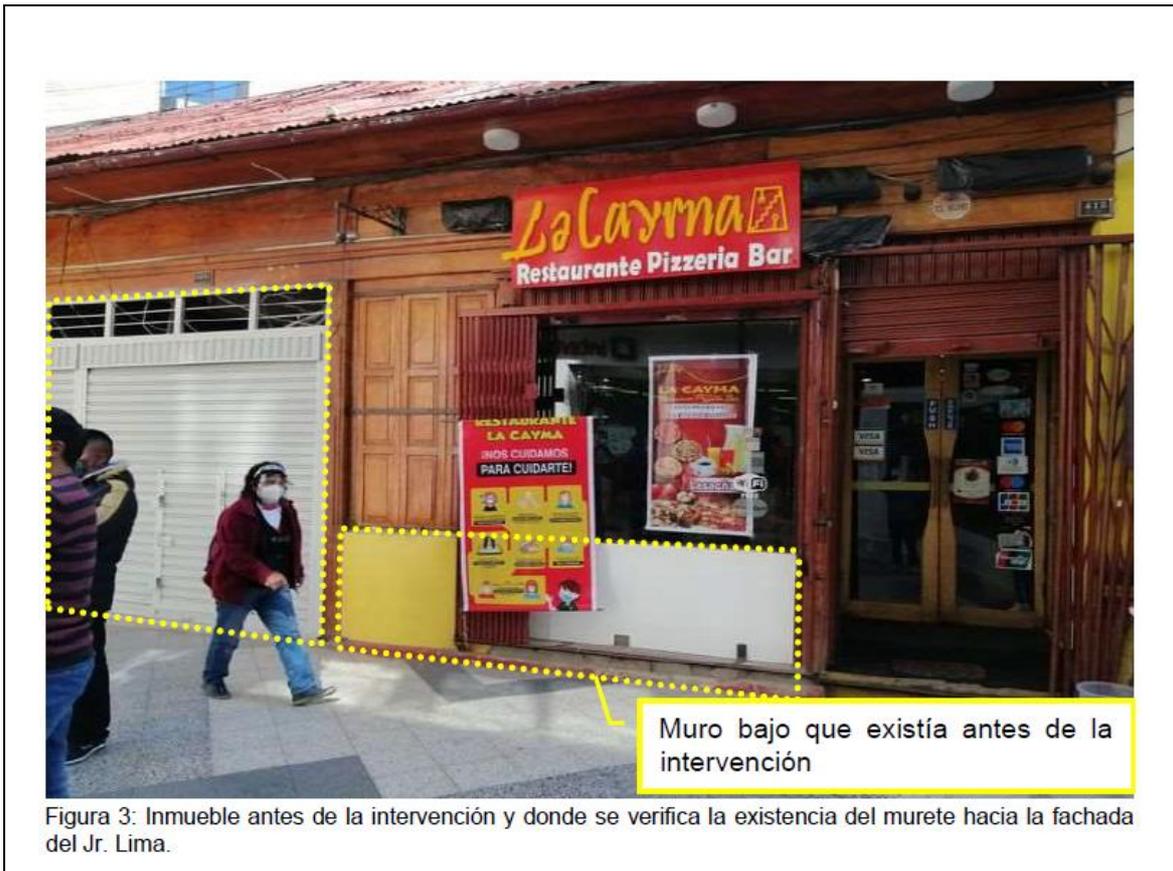
Imagen del inmueble antes de la inspección del 05 de agosto de 2024, donde se verifica la existencia de un murete hacia la fachada del Jr. Lima

Figura 3: Inmueble antes de la intervención y donde se verifica la existencia del murete hacia la fachada del Jr. Lima.

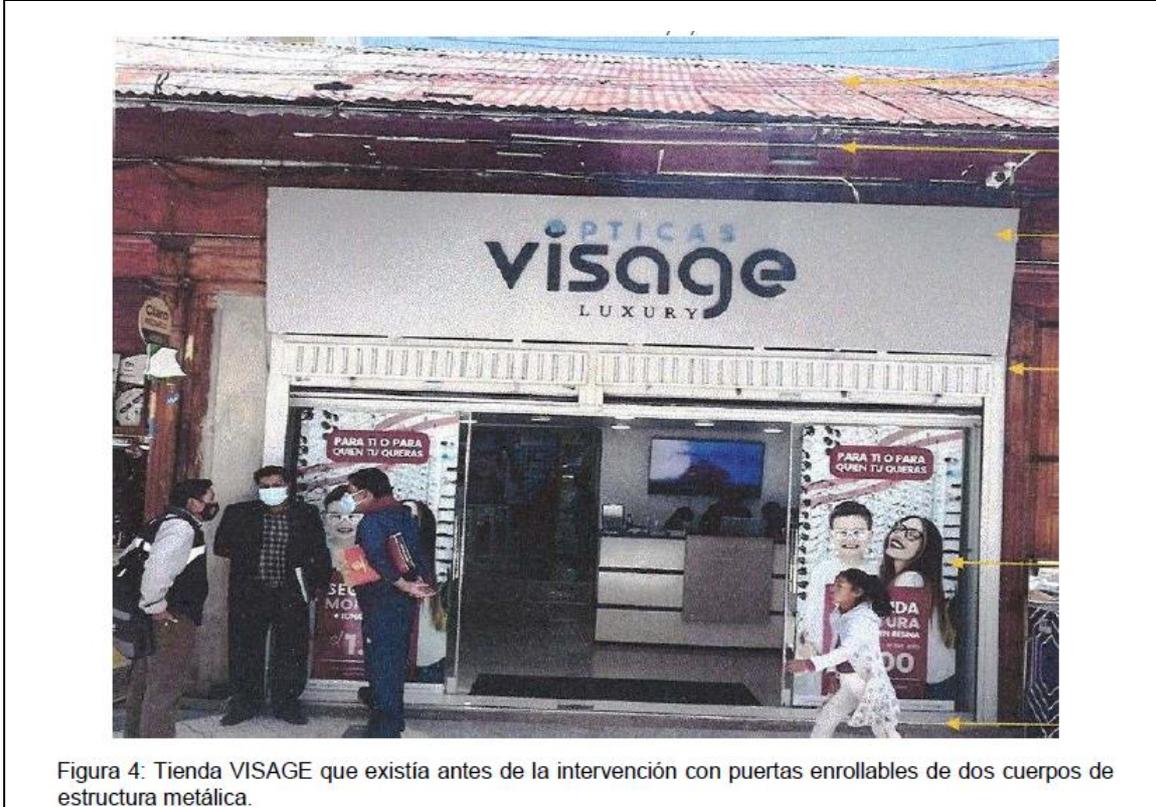
Imagen del inmueble antes de la inspección del 05 de agosto de 2024, donde se verifica la existencia de puertas enrollables de dos cuerpos de estructura metálica

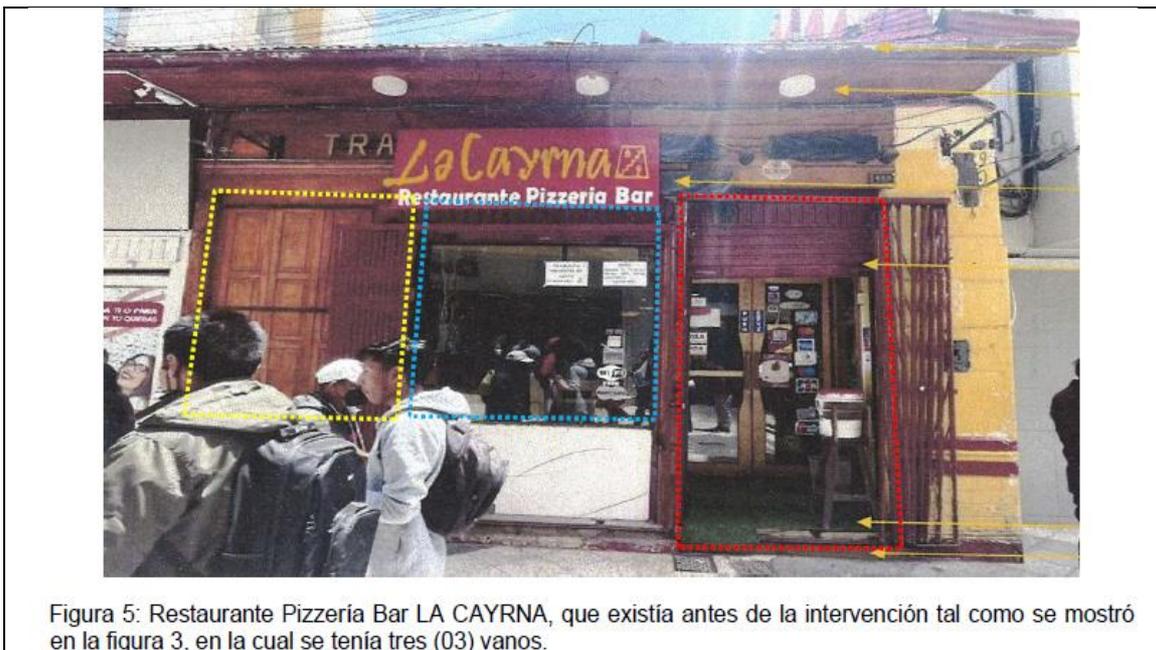
Imagen del inmueble antes de la inspección del 05 de agosto de 2024, donde se verifica la existencia de tres (03) vanos

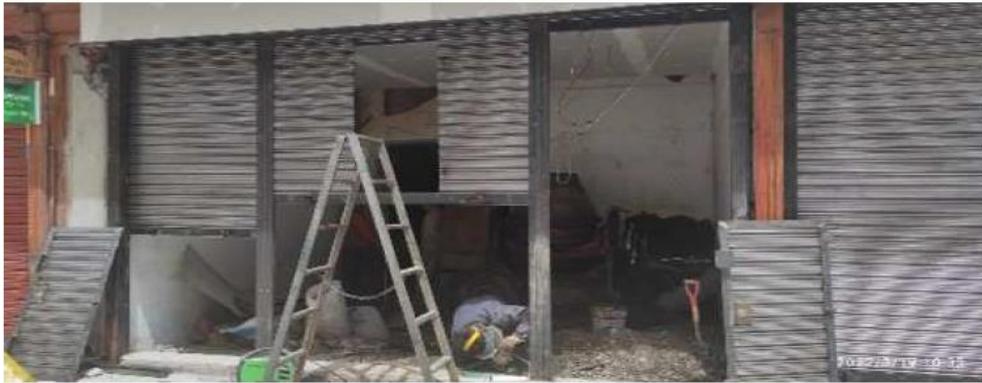
Imagen del inmueble en la inspección del 18 de marzo de 2022, donde se observó la implementación de puertas enrollables de estructura metálicas

Figura 8: Se tiene el proceso de implementación de puertas enrollables de estructura metálica y en la parte superior se tiene paneles de Drywall, en dos (02) ambientes modificados, en muros de subdivisiones, pisos y cielo raso del inmueble del Jr. Lima N° 418, 420 y 424 de la ciudad de Puno.
