RESOLUCION DIRECTORAL N° 000095-2025-DGPA-VMPCIC/MC

Asunto : REMITO INFORME TECNICO PARA SOLICITAR PROTECCION
PROVISIONAL DEL SITIO ARQUEOLOGICO CONCHAL
QUEBRADA
PLATERITOS SECTOR B, UBICADO EN EL DISTRITO DE
CANOAS DE
PUNTA SAL, PROVINCIA DE CONTRALMIRANTE VILLAR,
DEPARTAMENTO DE TUMBES.

INFORME TÉCNICO DE VIABILIDAD DE LA DETERMINACIÓN DE LA PROTECCIÓN PROVISIONAL DEL BIEN INMUEBLE PREHISPÁNICO

INFORME DE INSPECCIÓN N° 02-2024-COH-DDC TUMBES-MC

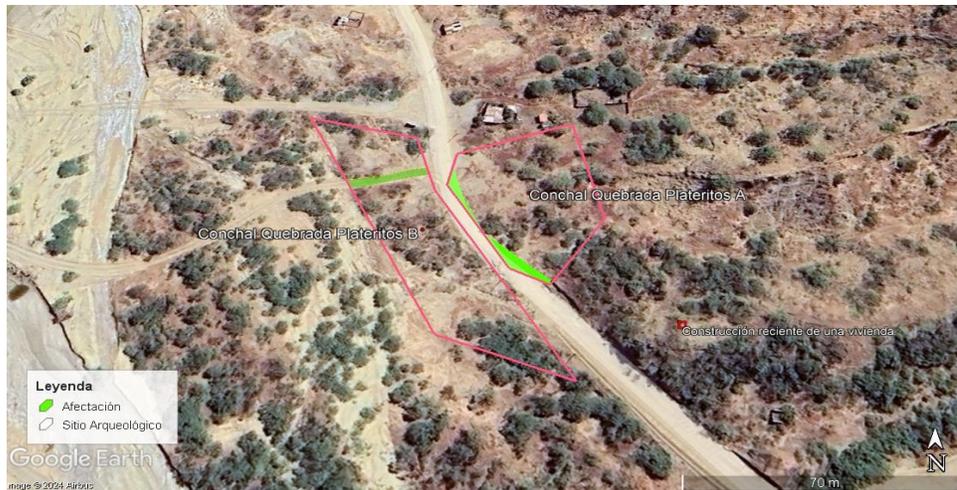
Imagen 01. Fotografía satelital, tomada del software Google earth (JUN2023) con la poligonal propuesta (color rojo) del MAP Conchal Quebrada Plateritos - sector B, nótese la colindancia con la trocha carrozable en el lado oeste.

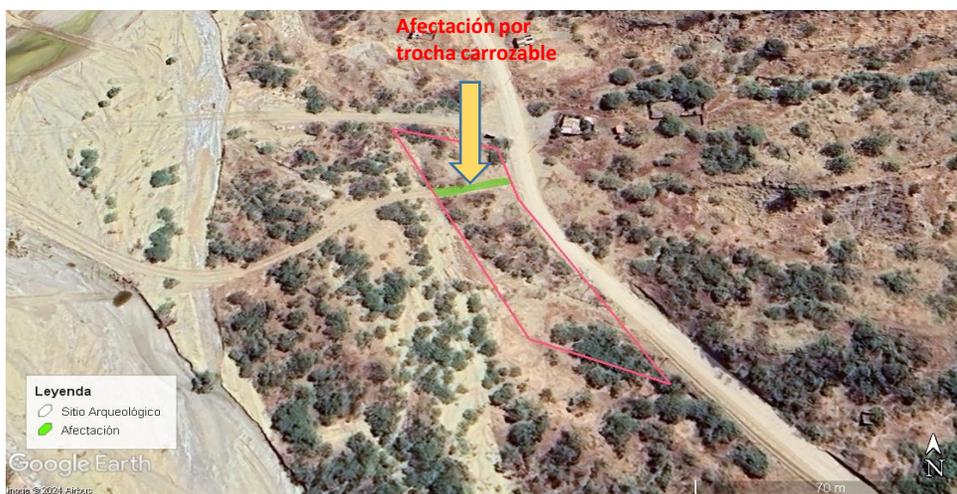
Imagen 02. Fotografía satelital, tomada del software Google Earth (2023), nótese el área afectada (color verde) del S.A. Conchal Quebrada Plateritos-sector B, producto de construcción de una trocha carrozable que atraviesa la poligonal del sitio arqueológico.

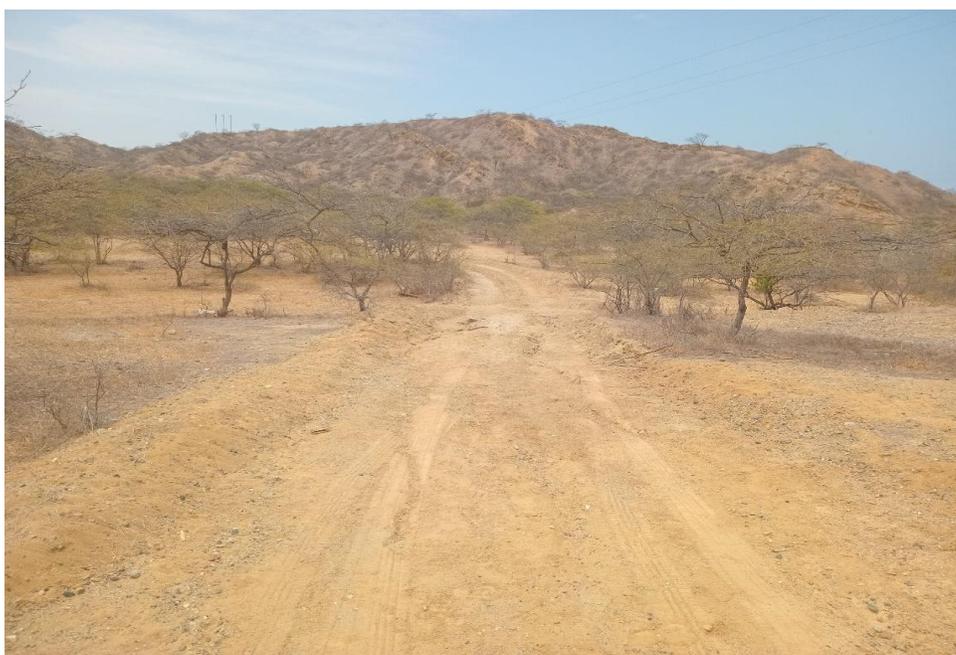
Imagen 04. Vista en detalle del lado norte del S.A. Conchal Quebrada Plateritos sector B, nótese la presencia de construcción de una trocha carrozable al interior del sitio arqueológico.

MEDIDA		REFERENCIA
Paralización y/o cese de la afectación:	x	Comunicación a los responsables de las afectaciones para evitar que sigan ampliando la trocha carrozable al interior del sitio arqueológico.
- Señalización:	x	Colocación de los hitos y Paneles informativos sobre su intangibilidad.

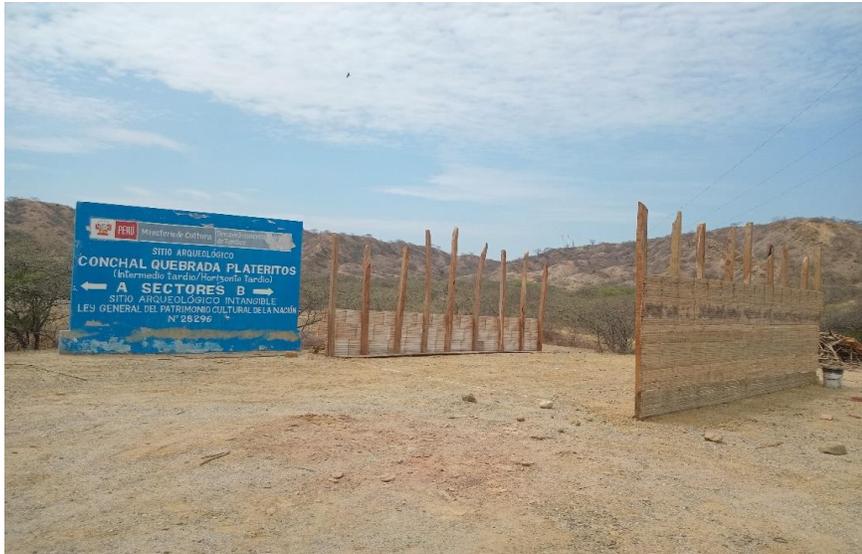
Imagen 05. Vista panorámica de panel informativo del sitio arqueológico Conchal Quebrada Plateritos-sectores A y B. Se observa la construcción reciente de un cerco perimétrico de una parcela.

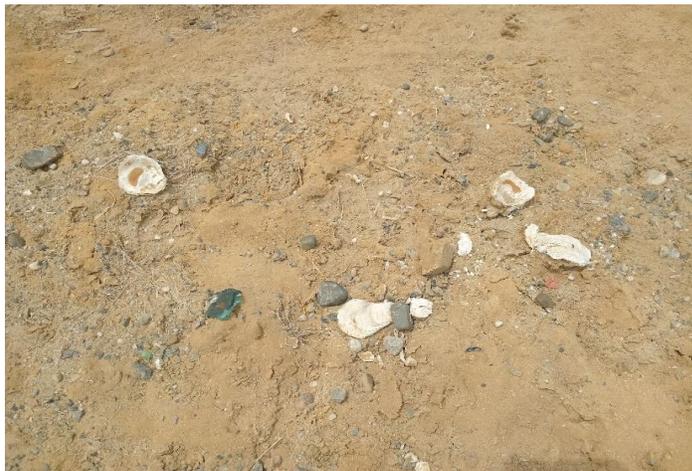
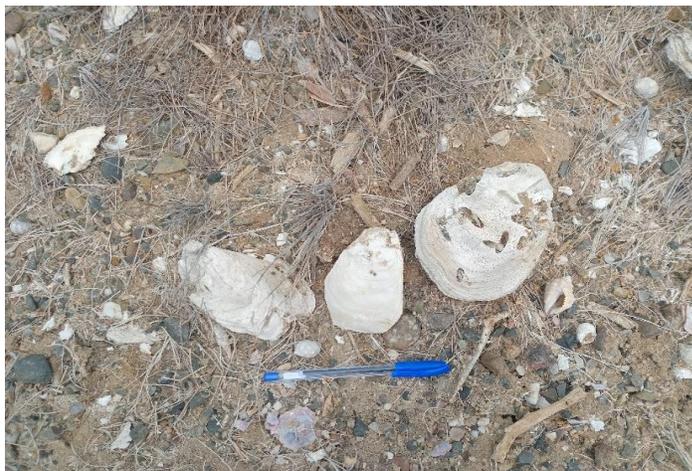
Imagen 06: Vista en detalle de material malacológico(a y b), al interior del sitio arqueológico.

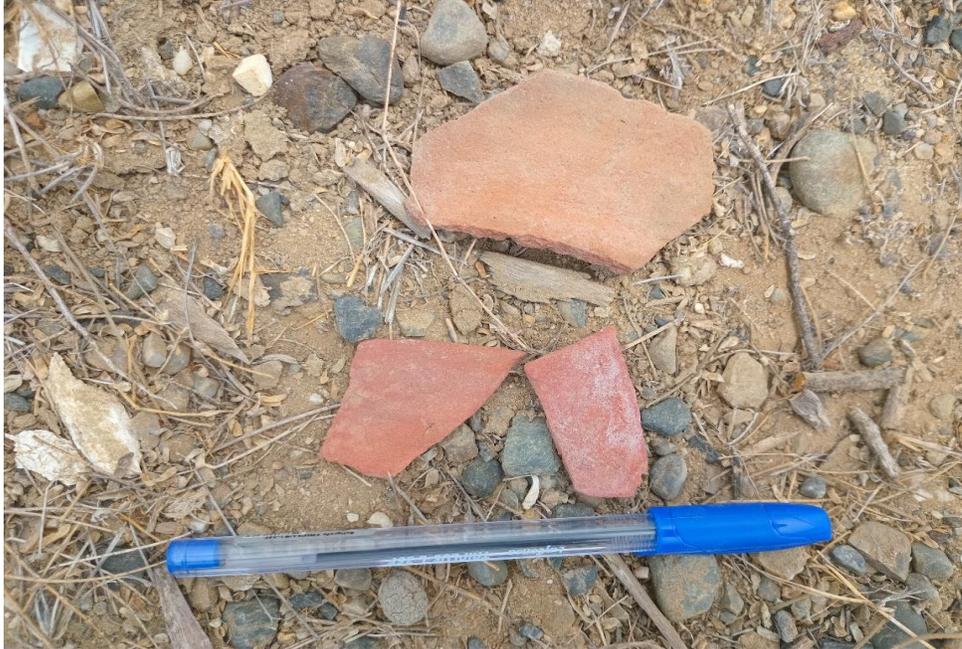
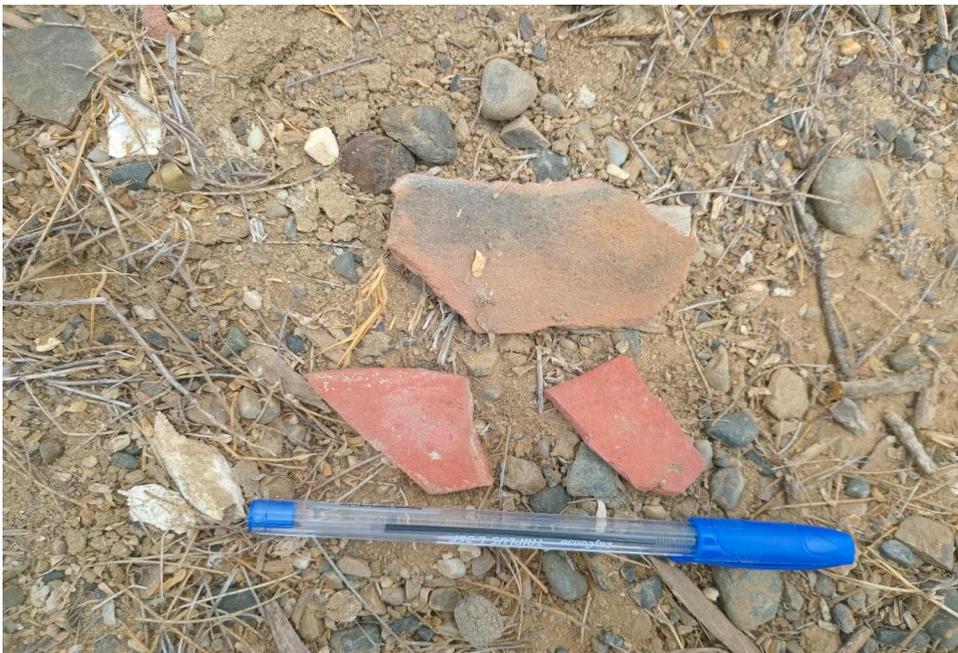
Imagen 07: Fragmentos de cerámica prehispánica (a y b) expuesto en superficie en el sitio arqueológico Conchal Quebrada Plateritos- sector B.
