## RESOLUCION DIRECTORAL N° 000096-2025-DGPA-VMPCIC/MC

**INFORME TÉCNICO DE VIABILIDAD DE LA DETERMINACIÓN DE LA PROTECCIÓN PROVISIONAL  
DEL BIEN INMUEBLE PREHISPÁNICO**

**INFORME DE INSPECCIÓN N° 01-2024-COH-DDC TUMBES-MC**

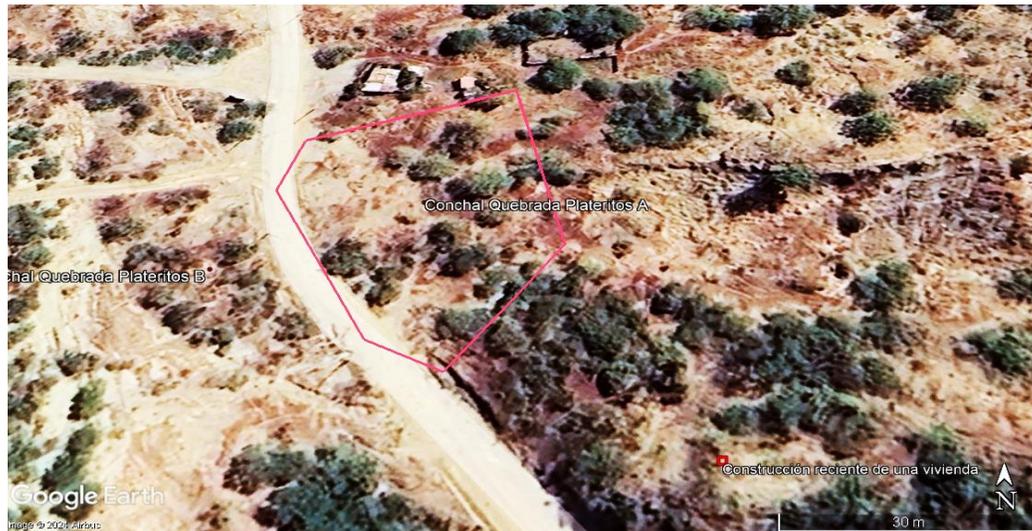
**Imagen 01.** Fotografía satelital, tomada del software Google earth (JUN2023) con la poligonal propuesta (color rojo) del MAP Conchal Quebrada Plateritos - sector A, notese la colindancia con la trocha carrozable en el lado oeste y sur.

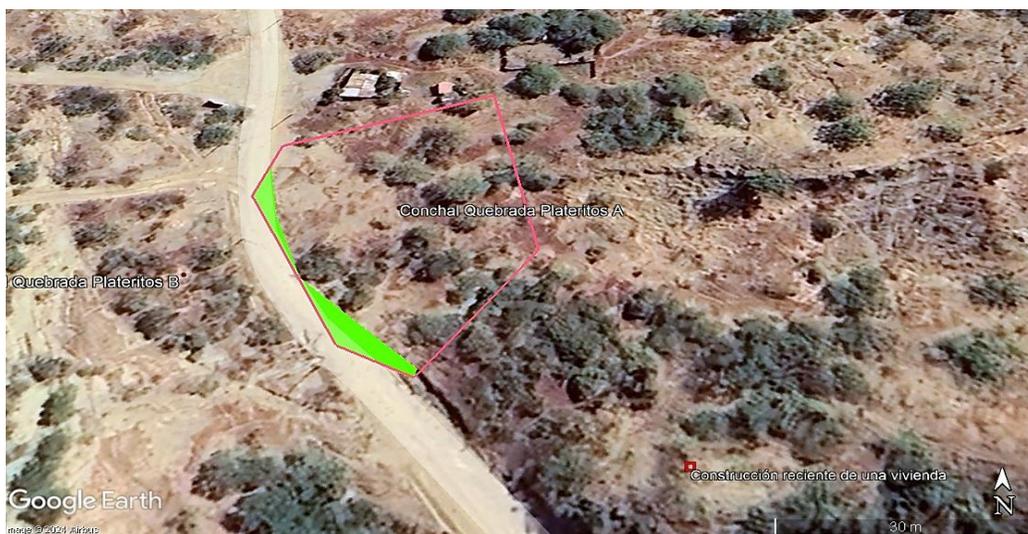
*Afectación 1: La ampliación y/o mantenimiento de la trocha carrozable problemáticamente con el uso de maquinaria, afectó parte del sitio arqueológico, en lo que se observa presencia de material malacológico. La reciente construcción de una vivienda con material de madera y estera, a 25m al oeste, también se constituye una amenaza para el sitio arqueológico en mención.*

**Imagen 02.** Fotografía satelital, tomada del software Google Earth (2023), nótese el área afectada (color verde del S.A. Conchal Quebrada Plateritos-sector A, el cual, producto del uso y ampliación de la trocha carrozable cortó el lado oeste del sitio arqueológico.

MEDIDA		REFERENCIA
Paralización y/o cese de la afectación:	x	Comunicación a los responsables de las afectaciones para evitar que sigan ampliando la trocha carrozable al interior del sitio arqueológico.

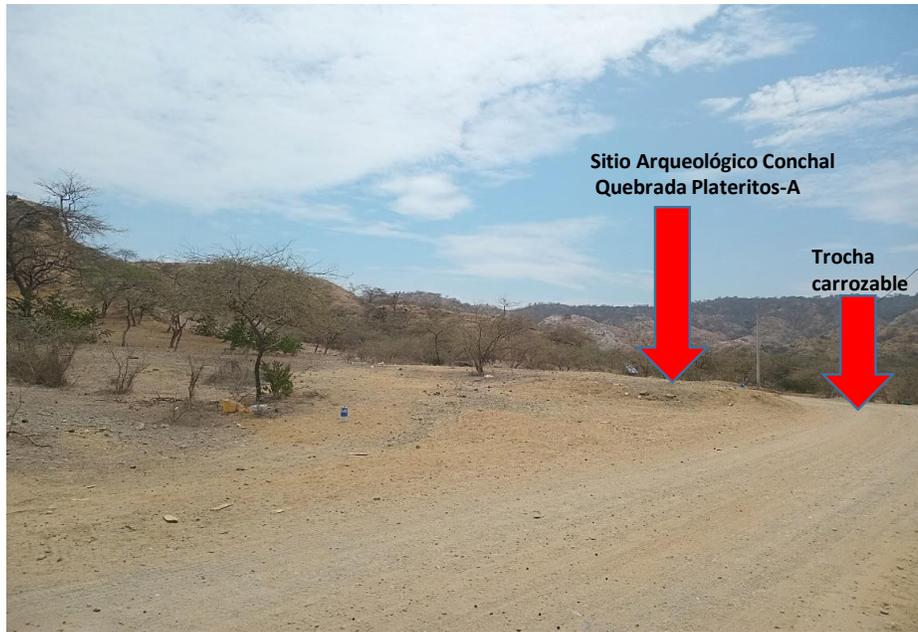
Imagen 03. Vista panorámica del lado noroeste del S.A. Conchal Quebrada Plateritos-sector A, nótese la colindancia de la trocha carrozable, el cual genera un avance constante al sitio arqueológico.

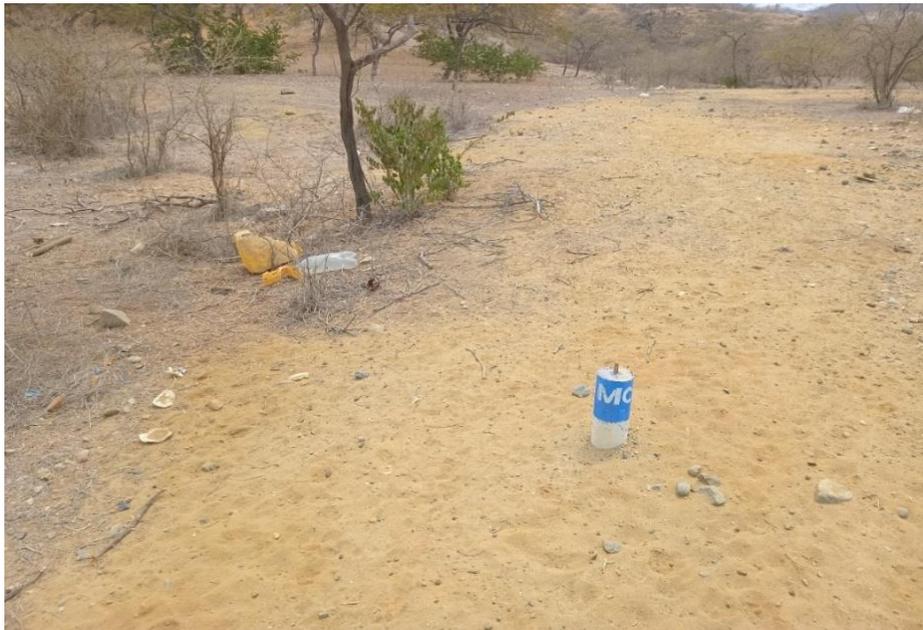
*Afectación 2: En la superficie del sitio arqueológico, se observa acumulación de restos de basura doméstica moderna, generado por los pobladores de viviendas aledañas.*

Imagen 04. Vista en detalle del lado oeste del S.A. Conchal Quebrada Plateritos A, nótese la presencia de basura moderna al interior del sitio arqueológico.

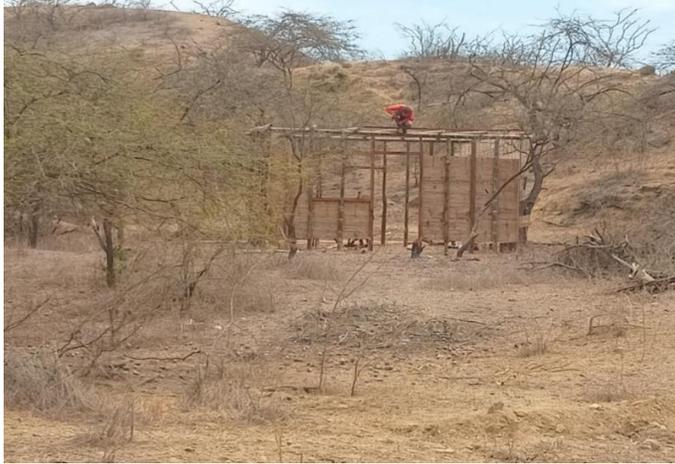
**Imagen 05.** Fotografías panorámicas donde se observa la construcción reciente al este del sitio Conchal Quebrada Plateritos-sector A.

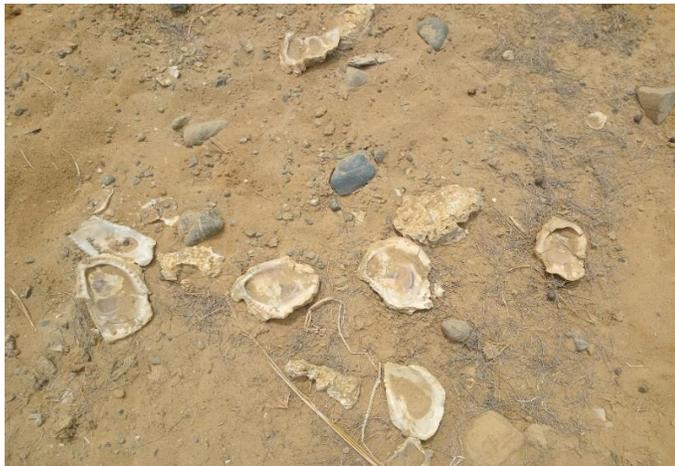
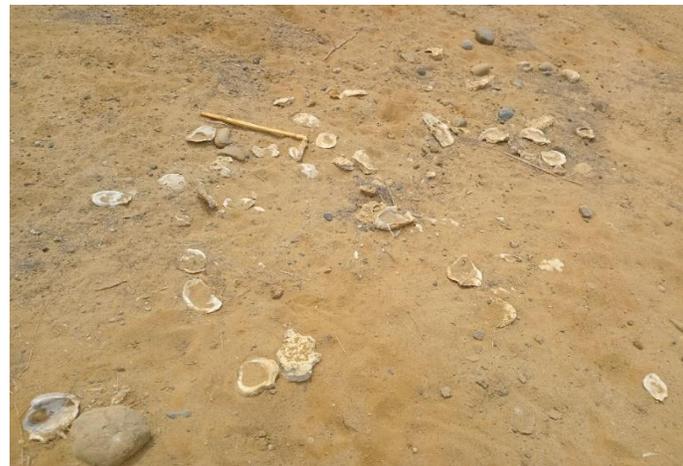
**Imagen 06:** Vista en detalle de material malacológico(a y b), colindante con trocha carrozable, producto del uso y avance hacia el sitio arqueológico.

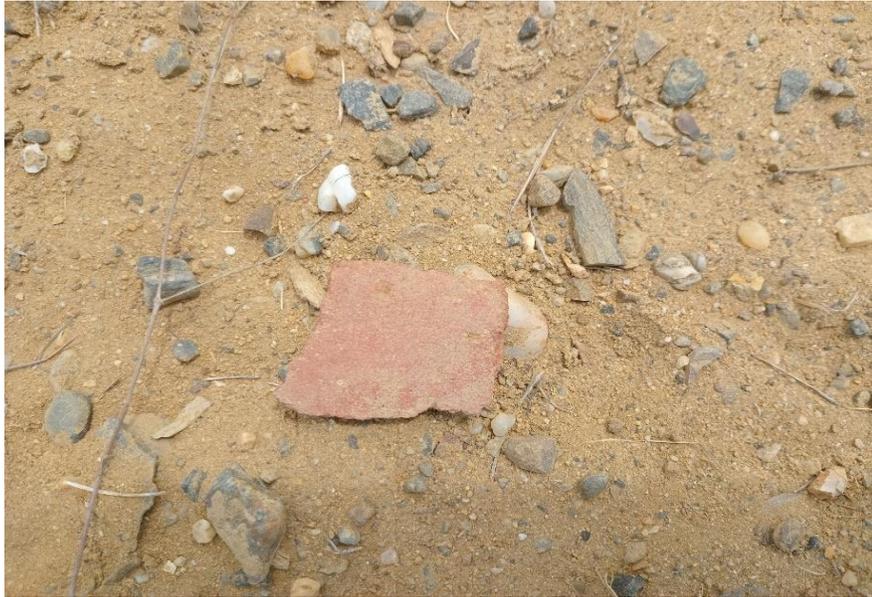
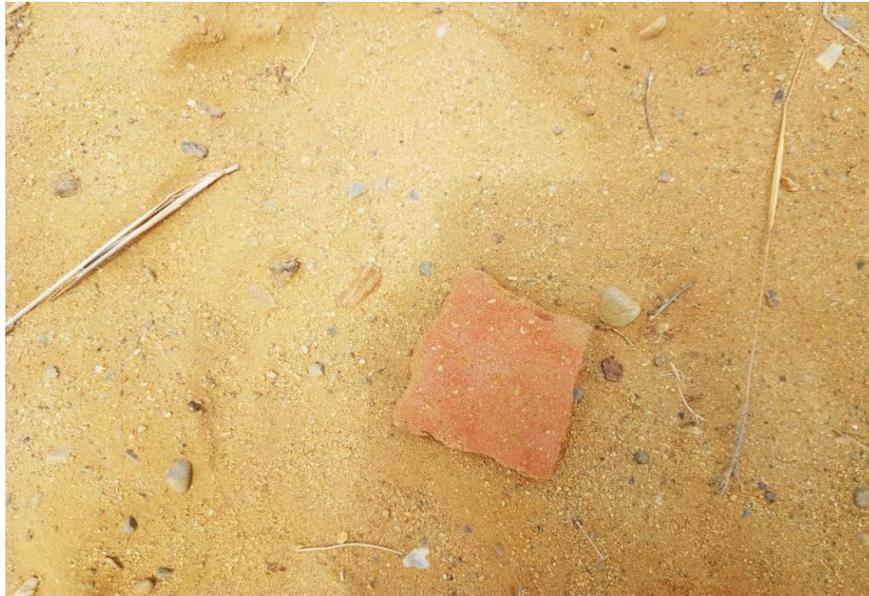
**Imagen 07:** Fragmentos de cerámica prehispánica (a y b) expuesto en superficie en el sitio arqueológico Conchal Quebrada Plateritos- sector A.
