I. **VISTO:** el Informe N° 000068-2024-SDPCICI-DDC ARE/MC del 24 de septiembre de 2024, emitido en el marco del procedimiento administrativo sancionador seguido contra la señora Flor Ana Meléndez Castillo.

1. Que, mediante Resolución Directoral Nacional N° 302/INC del 11 de abril del 2002 se declaró como Patrimonio Cultural de la Nación al "Sitio Arqueológico Andenes de Paucarpata", ubicado en el distrito de Paucarpata, provincia y departamento de Arequipa. Asimismo, mediante Resolución Directoral Nacional N° 072/INC del 19 de febrero de 2003, se rectifica el artículo 1 de la Resolución Directoral Nacional N° 302/INC, variando su ubicación, siendo la misma en el distrito de Paucarpata, provincia y departamento de Arequipa.

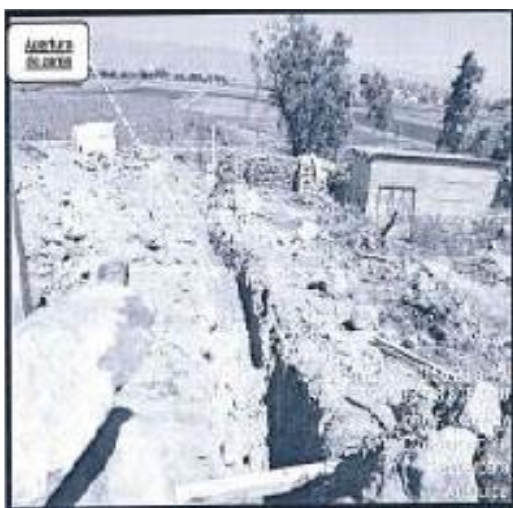
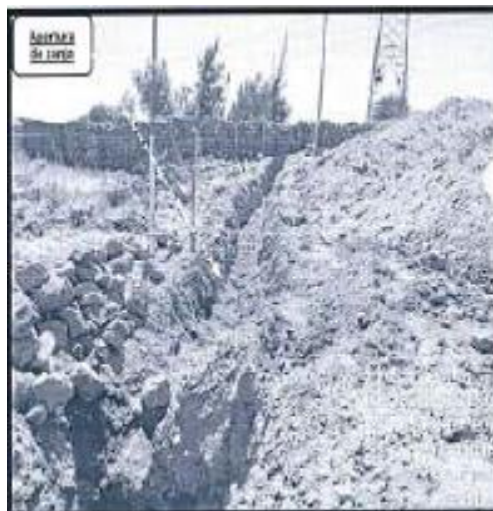
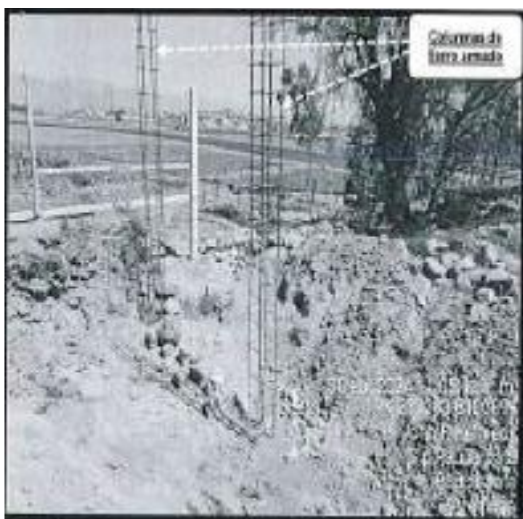
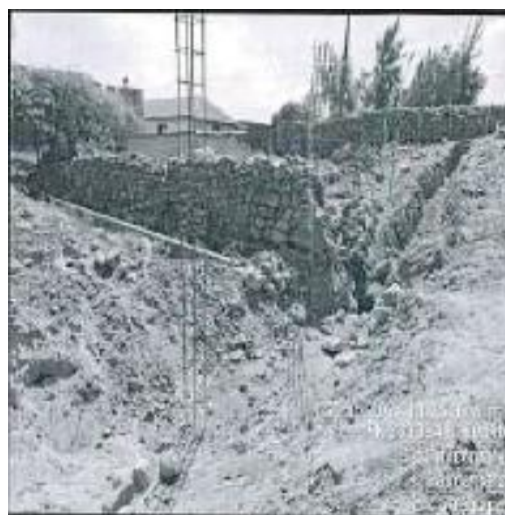
10. Que, mediante Informe Técnico Pericial N° 027-2024-KBP del 05 de setiembre de 2024 (en adelante, el Informe Técnico Pericial), se concluyó lo siguiente: (i) una excavación y remoción de suelos para la apertura de una zanja en dirección este a oeste, ejecutado sobre 04 andenes y cimentación de concreto y por encima del mismo, 03 columnas de fierro armado en forma alineada y secuencial; (ii) respecto a la valoración del bien, se considera **relevante** en relación a su condición como Sitio Arqueológico Andenes de Paucarpata y (iii) las intervenciones realizadas en el Sitio Arqueológico Andenes de Paucarpata son de gradualidad **leve**; (iv) la excavación y remoción de suelos ejecutada sobre la plataforma de 04 andenes es de carácter **reversible**; y, (v) se recomienda ejecutar medidas complementarias, que consistiría en retiro de todo lo ajeno al monumento arqueológico que altere su originalidad, labor que deberá ser realizada bajo los parámetros técnicos y legales establecidos en la referida Ley N° 28296 y su modificatoria.

16. Que, asimismo, de acuerdo con los registros fotográficos presentados por el señor Rodríguez en el marco de su denuncia de fecha 26 de abril de 2024, de aquellos recabados durante la etapa de instrucción -las mismas que obran en el Informe Técnico Pericial-, así como la aseveraciones vertidas por la propia señora Meléndez mediante su escrito de fecha 31 de mayo de 2024, se ha acreditado la ejecución de una obra privada por parte de la administrada sobre la plataforma de 04 andenes de cultivo de data prehispánica, específicamente, se han realizado trabajos de excavación y remoción de suelos para la apertura de una zanja en dirección este a oeste, con una longitud aproximada de 28.00m, por 1.50m de ancho y 1.00m de profundidad, siendo que, al interior de la zanja (lado Sur), se verifica la cimentación de concreto y por encima del mismo, 03 columnas de fierro armado ubicados en forma alineada y secuencial, sin considerar que esta intervención se dio en un área expresamente declarada, delimitada, y que se encuentra protegida por la Ley N° 28296, su modificatoria y demás leyes aplicables, al ser un inmueble que forma parte integrante del Patrimonio Cultural de la Nación. Conforme se aprecia de las siguientes imágenes:

LPAG, considera necesaria la adopción de una medida correctiva consistente en el retiro de las 03 columnas de fierro armado, retiro del cimientado de concreto y rellenar la zanja con tierra propia del lugar. Dicha medida resulta razonable y compatible con la intervención realizada por el administrado y el deber de protección del bien jurídico protegido, que es el Patrimonio Cultural de la Nación.

Ejecución de una obra de para el retiro de las 03 columnas de fierro armado, retiro del cimientado de concreto y rellenar la zanja con tierra propia del Sitio arqueológico Andenes de Paucarpata, ciñéndose a las especificaciones técnicas de la Dirección Desconcentrada de Arequipa, en un plazo de sesenta (60) días hábiles, contados desde que la presente resolución tenga la condición de firme o haya causado estado.
