I. **VISTOS**, el Informe N° 000061-2024-SDPCICI-DDC ARE/MC, del 26 de agosto de 2024 e Informe N° 000062-2024-SDPCICI-DDC ARE/MC, del 02 de setiembre de 2024;

1. Que, el inmueble ubicado en Pueblo Tradicional Yanahuara Mz. C2 Lote 1, distrito de Yanahuara, provincia y departamento de Arequipa se encuentra dentro de los límites de la Zona Monumental de Yanahuara, declarada mediante la Resolución Suprema N°2900, de fecha 28 de diciembre de 1972, publicada en el diario oficial El Peruano el 23 de enero de 1973. (En adelante la Zona Monumental)

2. Que, mediante Resolución Sub Directoral N° 000025-2024-SDPCICI DDC ARE/MC de fecha 10 de julio del 2024, se resuelve iniciar procedimiento administrativo sancionador contra el Sr. Erwin Edgardo Paz Gonzales, en adelante el administrado y las señoras Kareem Lucía Paz Gonzales, Roxana Vilma Paz Gonzáles y Yelena Yenny Paz Gonzales, en adelante las administradas, en calidad de copropietarios del inmueble ubicado en el Pueblo Tradicional Yanahuara Mz. C2 Lote 1, distrito de Yanahuara, provincia y departamento de Arequipa, que se ubica dentro de la Zona Monumental por ser los presuntos responsables de ejecutar intervenciones privadas sin la aut

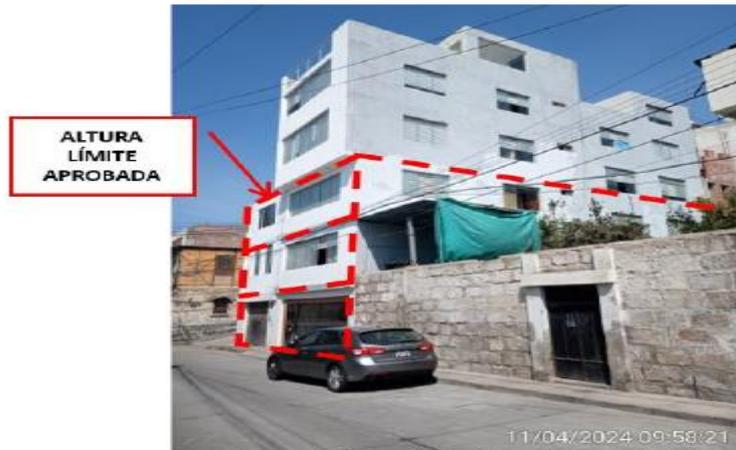
Imagen 4: Toma fotográfica del estado del inmueble, en donde se puede observar que se han ejecutado 03 niveles adicionales, incumpliendo el proyecto aprobado.

**Hacia el frente de calle Zela**, los propietarios tenían la autorización para la ejecución de obras para un total de 03 niveles + azotea (Resolución de Licencia de Edificación N°28-2021-GDU-MDY, emitida el 24 de febrero del 2021, para Demolición Parcial, Remodelación y Ampliación - Modalidad C), sin embargo, durante la inspección se pudo advertir que se han ejecutado inconsulta, entre el mes de noviembre del 2021 y el mes de septiembre del 2022 y corresponde a un área aproximada es de 270 m<sup>2</sup> de área techada ampliada.

En tal sentido, se han vulnerado los parámetros urbanos vigentes y aplicables para el inmueble, siendo que, según el Certificado de Parámetros Urbanísticos y Edificatorios N°146-2019-GDU-MDY (01AGO2019), la altura máxima del sector es de 03 niveles por lo que, al contar con 06 niveles, la altura del inmueble alcanza el doble de la altura permitida, trasgrediendo el perfil urbano arquitectónico de la cuadra y del sector de la Zona Monumental de Yanahuara, en donde se encuentra ubicado el inmueble.

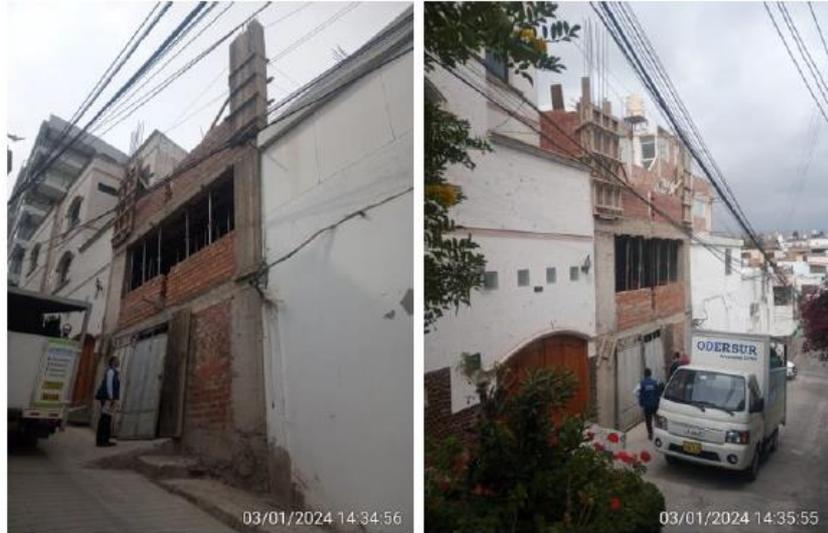
Imagen 8: Tomas fotográficas correspondientes a la inspección conjunta con la Municipalidad Distrital de Yanahuara del 03 de enero del 2024.

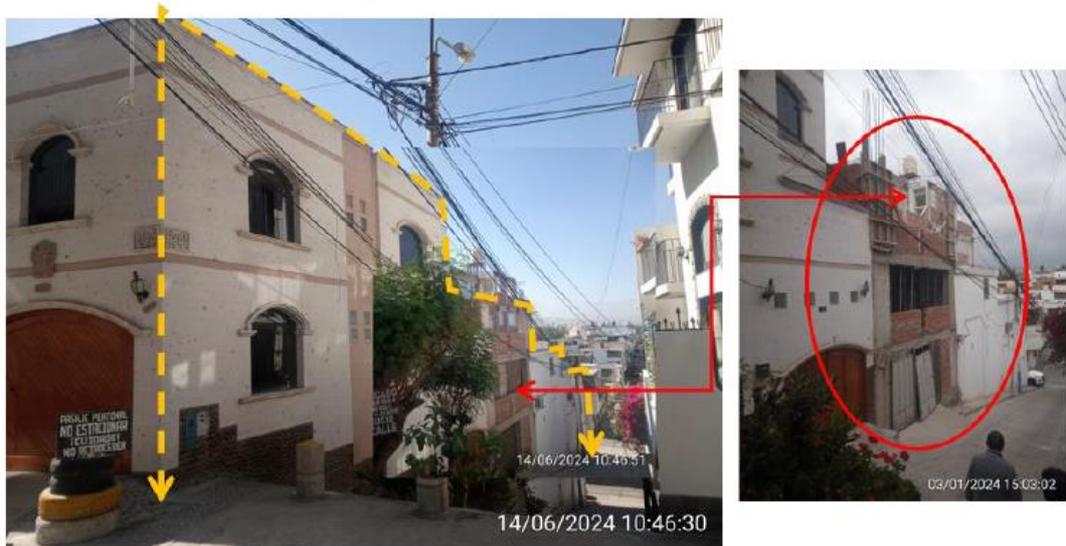
Imagen 9: Tomas fotográficas correspondientes al perfil de la calle Óscar R. Benavides.

**Hacia el frente de la calle Óscar R. Benavides** los propietarios tenían la autorización para la ejecución de un muro perimétrico de contención con una dimensión de 29.98 ml (Resolución de Licencia de Edificación N°927-2023-DGU-MDY, emitida con fecha 23 de octubre del 2023, para Edificación de un Cerco Perimétrico – Modalidad A), sin embargo, a la fecha de la inspección (03 de enero del 2024) se pudo corroborar que, se han construido 02 niveles en estructuras porticadas de concreto armado (columnas, vigas y losa aligerada) con tabiquerías de ladrillo, en el período de tiempo comprendido entre el mes de diciembre del 2022 y el mes de enero del 2023. Y corresponde a un área aproximada de 102 m2 de área techada ampliada.
