- I. **VISTO:** el Informe N° 000032-2024-SDPCICI-DDC CALLAO-NVQ/MC del 9 de octubre de 2024, emitido en el marco del procedimiento administrativo sancionador seguido contra la señora Rosaura Marcelina Ferretto Piazzini.

1. Que, el inmueble ubicado en Jirón Gálvez N° 202-240, Zona Monumental del Callao, Provincia Constitucional del Callao, es un inmueble declarado Monumento con Resolución Suprema N° 2900-72-ED de fecha 28 de diciembre de 1972 (en adelante, Monumento Histórico), está amparado por la Constitución y la Ley N° 28296, Ley General del Patrimonio Cultural de la Nación (en adelante, la Ley N° 28296), y es propiedad del Obispado de la Diócesis del Callao, inscrita en la Partida N° 07001352 del Registro de Predios de la Oficina Registral del Callao, desde el 29 de septiembre de 1986.

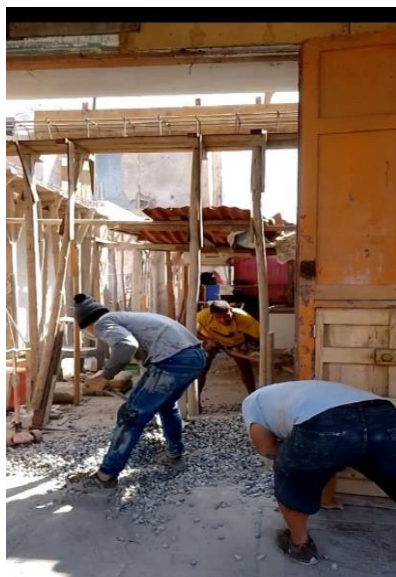
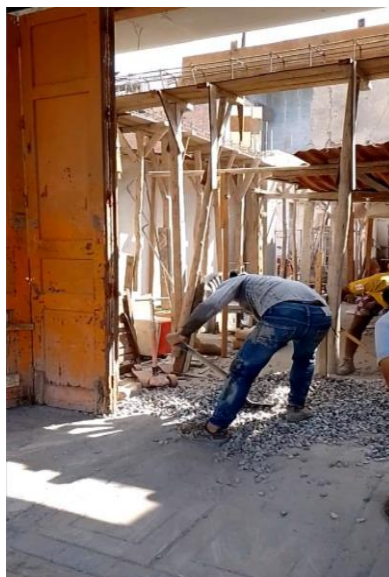
3. Que, mediante video de fecha 31 de marzo de 2022, personal de la DDC Callao registró al momento de su ejecución, el encofrado de vigas y columnas y acopio de material en el interior del Monumento Histórico.

Capturas de video desde el exterior del inmueble, se visualiza obras de encofrado de vigas y columnas y acopio de material al interior del inmueble ubicado en Jr. Gálvez N°202-240, obras sin autorización del Ministerio de Cultura. Fuente DDC Callao, 31 de marzo de 2022.

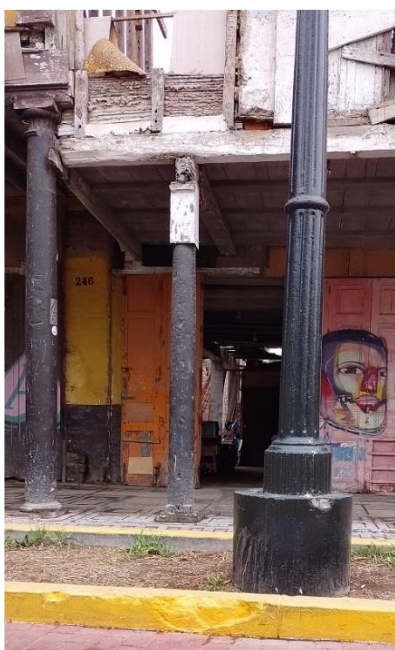
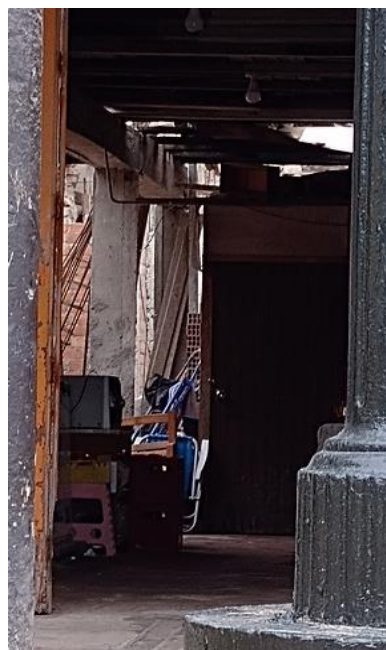
4. Que, mediante Acta de Inspección de fecha 14 de marzo de 2023, la DDC de Callao dejó constancia que en el Monumento Histórico *"Se constató desde el exterior del inmueble ya construido una fila de tres columnas de aproximadamente 2.40 m. de altura, amarradas con una viga de concreto entre 6 a 8 m. de largo perpendicular a la fachada del inmueble. Esta intervención no cuenta con autorización del Ministerio de Cultura. Asimismo, no se encuentran tipificadas como trabajos de emergencia al haberse efectuado con albañilería armada, vigas y columnas de concreto. Por otra*

*parte, interviene una estructura con características distintas a la original, lo cual afectaría a la estructura del inmueble, por la incompatibilidad de materiales y sistemas constructivos".*

Tomas desde el exterior del inmueble, donde se visualiza en la imagen de la derecha ya construido columnas y una viga de amarre de albañilería. Obras sin autorización del Ministerio de Cultura. Fuente DDC Callao. 14 de marzo de 2023.

- Acta de inspección de fecha 14 de marzo de 2023, siendo que en la misma se dejó constancia desde el exterior inmueble ya construido, una fila de tres vigas de aproximadamente 2.40 metros de altura, amarradas con una viga de concreto entre 6 a 8 metros de largo, perpendicular a la fachada del inmueble.

*factible su reversión, debido a que podría afectar aún más su estructura y podría ocasionar un posible colapso, por ello se recomienda mantener tales construcciones de concreto por prevención, dado que al retirarlas podría poner en peligro a las personas que lo habitan"*

42. Que, de acuerdo al Informe Técnico Pericial 000005-2024-SDPCICI-DDC CALLAO-JPT/MC, se ha señalado que las intervenciones son de carácter irreversible, ello bajo los siguientes términos: *"(...) de efectuarse la demolición o retiro de las vigas y columnas próximas a la estructura del techo de la edificación, podría ocasionar un mayor daño del inmueble, por lo que no se considera factible su reversión, debido a que podría afectar aún más su estructura y podría ocasionar un posible colapso, por ello se recomienda mantener tales construcciones de concreto por prevención, dado que al retirarlas podría poner en peligro a las personas que lo habitan."*
