**VISTO:** el recurso de apelación interpuesto por el señor Renzo Cobeñas Aguirre contra la Resolución Directoral N° 000023-2025-DCS-DGDP-VMPCIC/MC; y,

**Artículo 1.-** Declarar **INFUNDADO** el recurso de apelación interpuesto por el señor Renzo Cobeñas Aguirre contra la Resolución Directoral N° 000023-2025-DCS-

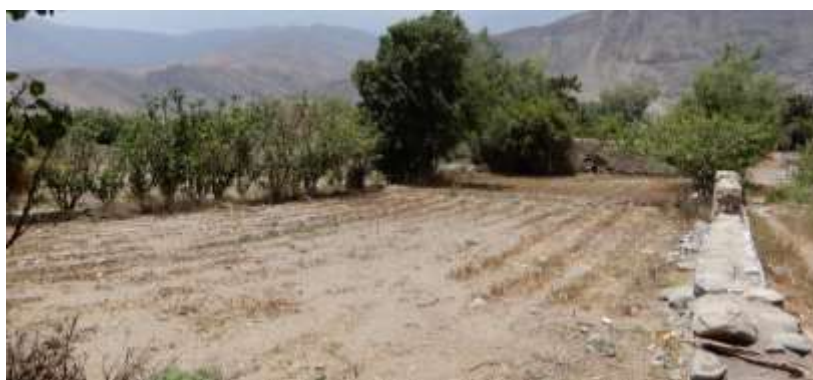
Foto 01: Vista del muro prehispánico en cuestión, orientada de norte a sur, registro de fecha enero del 2020; donde se visualiza los materiales que conforman el elemento (piedra, adobe y argamasa de barro)

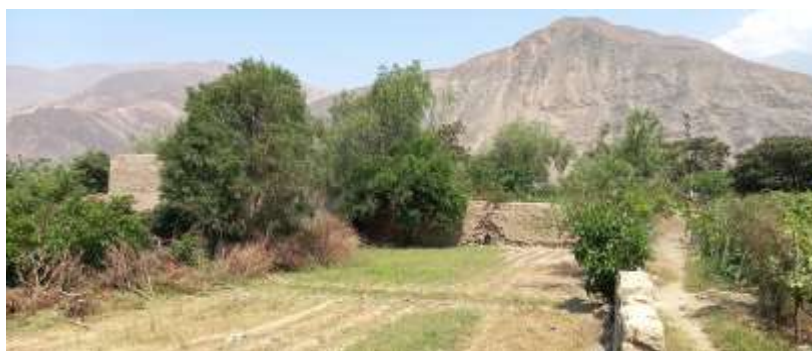
Foto 02: Vista del muro

Prehispánico en cuestión, orientada de norte a sur, registro de fecha 15.12. 2023; donde se visualiza los materiales que conforman el elemento (piedra, adobe y argamasa de barro)

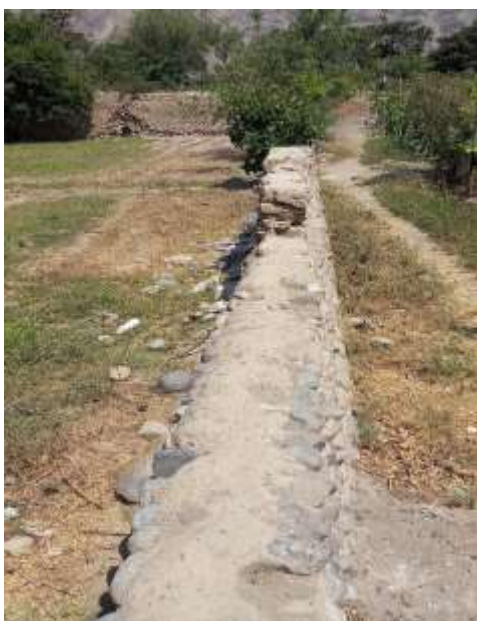
Foto 03: Vista del muro prehispánico en cuestión, toma de sur a norte, obtenido de la base de fotografías de la Dirección de Control y Supervisión. Registro del 15.12.2023.

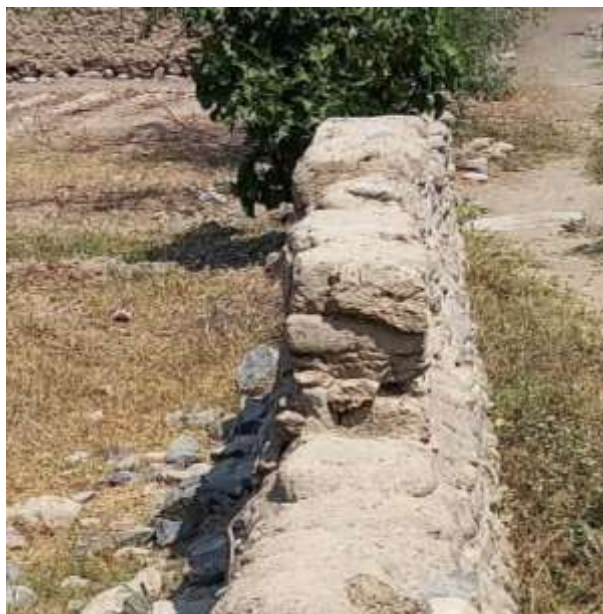
Foto 04: Detalle del muro prehispánico en cuestión, toma de sur a norte, y los elementos arquitectónicos que lo componen, piedras, adobes y argamasa de barro. Registro del 15.12.2023.

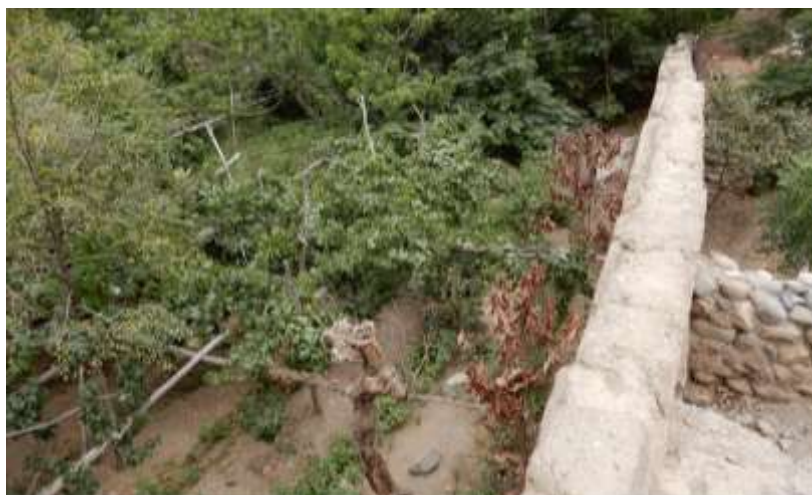
Foto 05: Vista de dos elementos arquitectónicos que conforman el sitio arqueológico, manteniendo la técnica y elementos constructivos (base de piedras con argamasa de barro y adobes en la parte superior) como se registró el elemento destruido en su última foto del 2023.

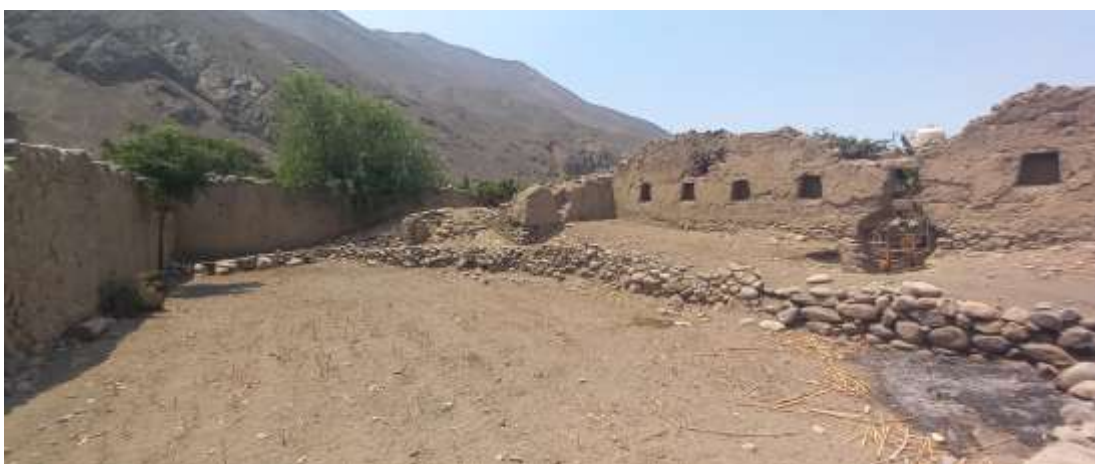
Foto 06: Vista de otro elemento arquitectónico que conforma el Sitio Arqueológico San Marcos, compuesto por piedras sin argamasa de barro pero que sería parte de una banqueta (espacio de descanso) adosado al muro con hornacinas.
