## RESOLUCION DIRECTORAL N° 000137-2025-DGPA-VMPCIC/MC

**Asunto :** Protección Provisional del Sitio Arqueológico Puntón de  
Caltopilla, ubicado en el distrito de Nuevo Imperial, provincia de  
Cañete y departamento de Lima.

Despacho Viceministerial  
de Patrimonio Cultural  
e Industrias CulturalesDirección General de  
Defensa del Patrimonio  
Cultural**INFORME DE INSPECCIÓN N° 006-2025-HCC-DCS-VMPCIC-MC**

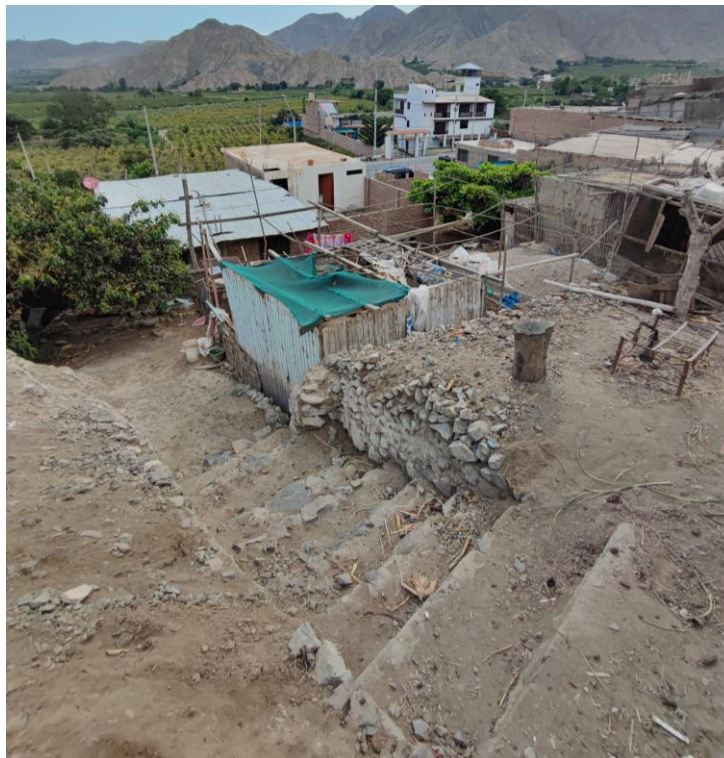
Sitio Arqueológico Puntón de Caltopilla. Área ubicada en el extremo noroeste del Bien Inmueble Prehispánico, donde se observa las estructuras modernas y la habilitación de escalinatas.

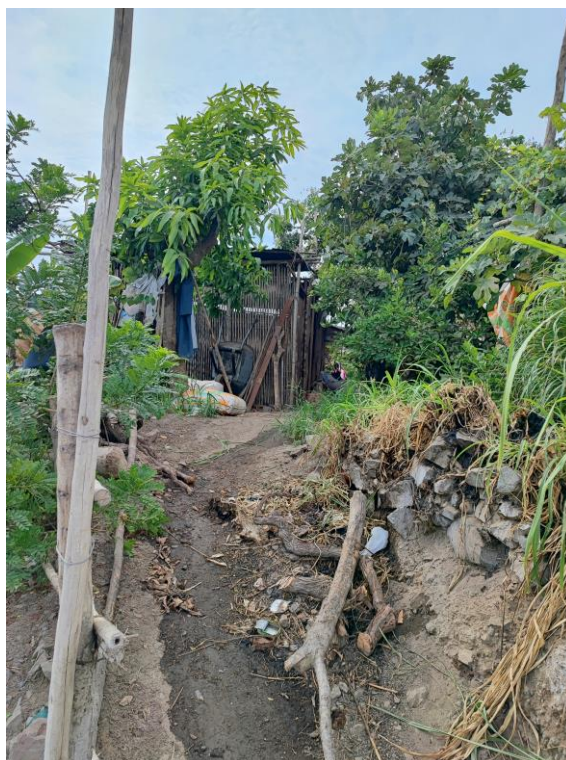
Sitio Arqueológico Puntón de Caltopilla. Nótese la estructura precaria y la trocha de acceso al interior del Bien Inmueble Prehispánico.

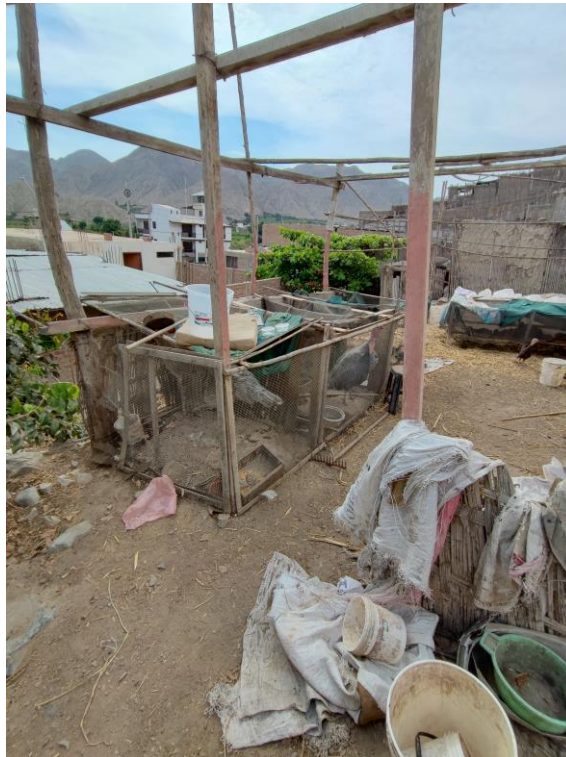
Sitio Arqueológico Puntón de Caltopilla. Área ubicada en el extremo noroeste del Bien Inmueble Prehispánico, donde se observa los corrales para crianza de animales domésticos.

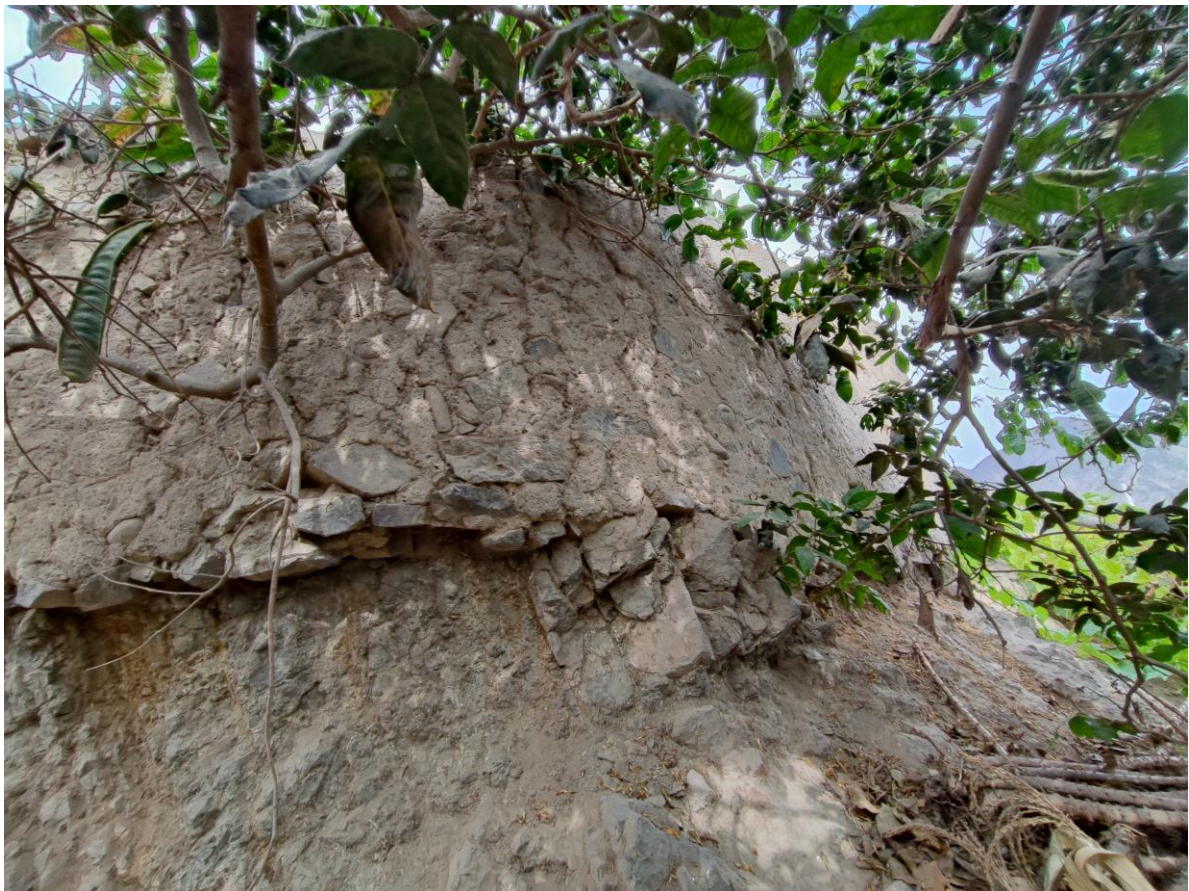
Sitio Arqueológico Puntón de Caltopilla. Nótese la estructura de planta semicircular construida con piedras unidas con norte de barro y enlucido en su paramento externo.

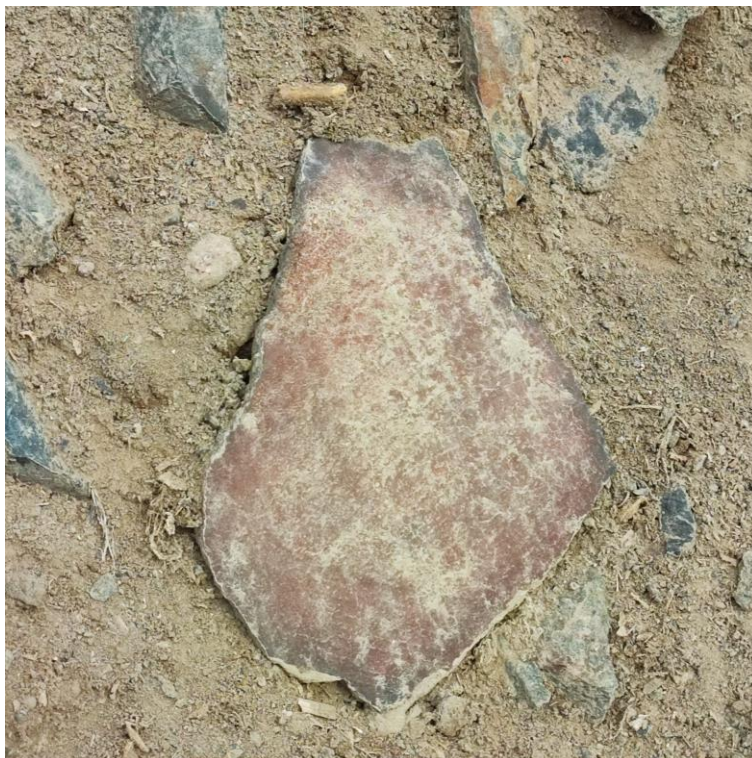
Sitio Arqueológico Puntón de Caltopilla. Restos de cerámica que se encuentra disperso en la zona.
