## RESOLUCION DIRECTORAL N° 000168-2025-DGPA-VMPCIC/MC

**Asunto :** SOLICITO PROTECCIÓN PROVISIONAL DEL SITIO  
ARQUEOLÓGICO DE YARUSHPAMPA UBICADO EN EL  
DISTRITO DE YANAHUANCA, PROVINCIA DE DANIEL  
ALCIDES CARRIÓN DEPARTAMENTO DE PASCO.

**INFORME N° 000484-2025-DSFL-DGPA-VMPCIC/MC**

**INFORME N° 000061-2025-DSFL-DGPA-VMPCIC-MDR/MC**

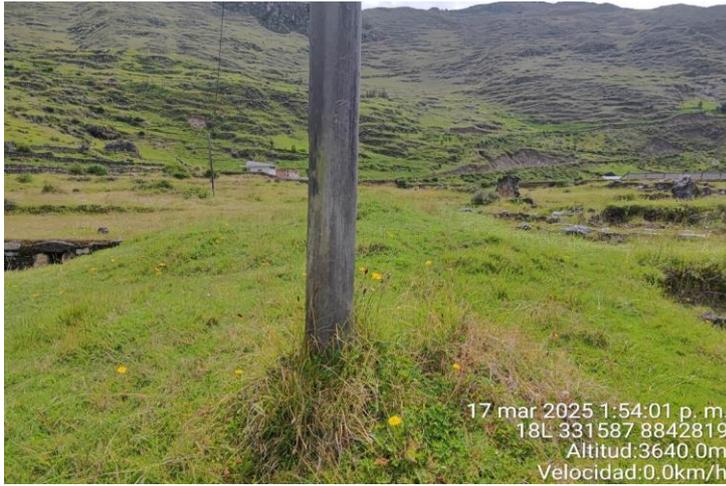
*Afectación 1: En el área se encuentra tres postes de electricidad lo que genera afectación continua y permanente.*

Imagen 01. Vista de poste de electricidad al interior del sector sector monumental del sitio arqueológico Yarushpampa.

MEDIDA		REFERENCIA
- Paralización y/o cese de la afectación:	x	<i>Solicitar el apoyo de la comunidad campesina de Astobamba para la protección del sitio arqueológico mediante la vigilancia y denuncia de los huaqueos, y los que pastan animales al interior. Desvió de las aguas del puquial que se ubica proximo al sitio y que generan inundaciones al sitio.</i>

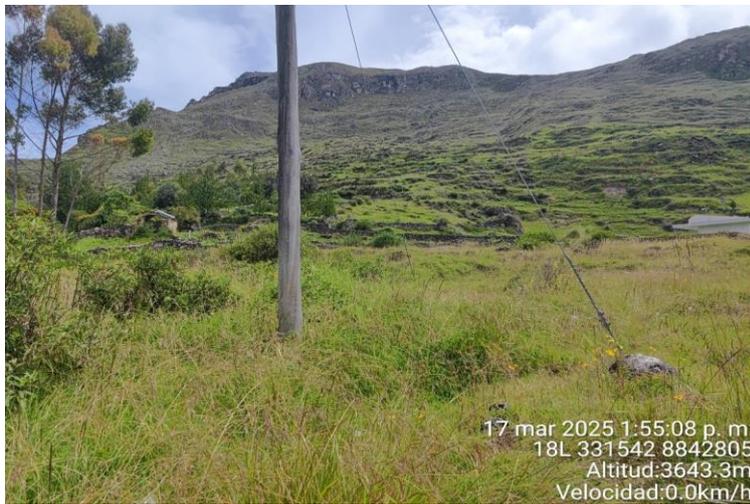
Imagen 02. Vista de poste de electricidad al interior del sector sector monumental del sitio arqueológico Yarushpampa.

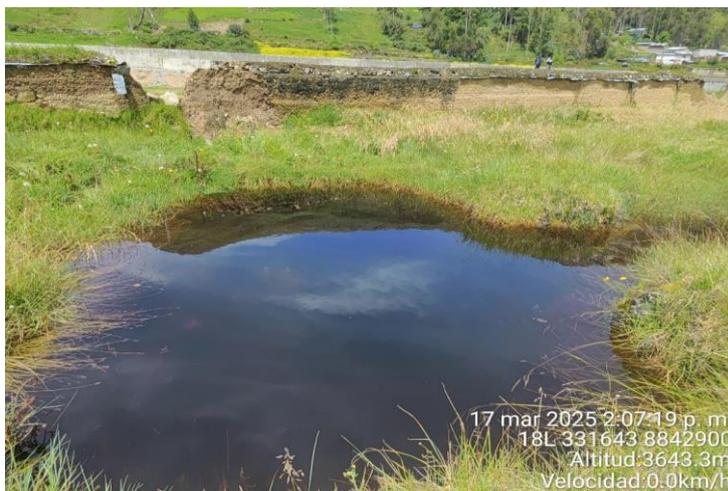
*Se observa inundación parcial del sitio arqueológico producto de filtración de agua de puquio que inunda el sitio. Cambios de temperatura, lluvias de estación, humedad, y vegetación (hongos, líquenes, arbustos, maleza).*

Imagen 03. Vista de filtraciones de agua en el área monumental del sitio arqueológico de Yarushpampa.

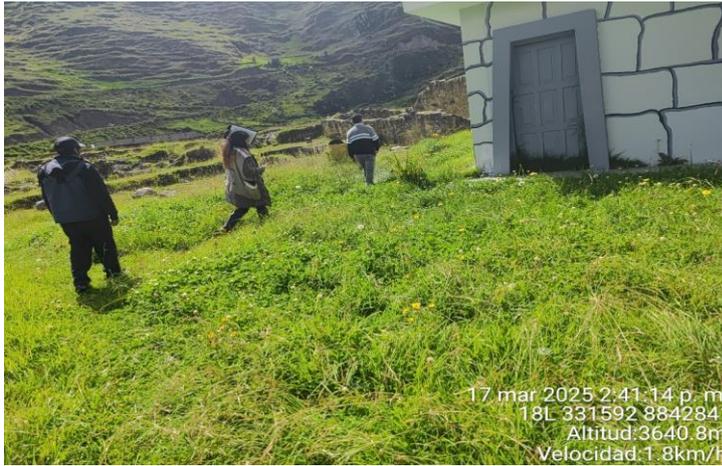
*Afectación 2: Módulo de institución educativa en uso (estructura de concreto de un piso con techo de calamina) y módulo en desuso (estructura de concreto de un piso con techo de calamina).*

Imagen 04: Vista de estructura de concreto en desuso que se ubica en el área nuclear del sitio arqueológico.

- Apuntalamiento:	x	<i>Apuntalamiento de emergencia de las estructuras con mayor grado de afectación, colocación de coberturas temporales y colocación de cabeceras de muro para protección.</i>
- Señalización:	x	<i>Colocación de carteles preventivos.</i>
- Retiro de Estructuras temporales, maquinarias, elementos y/o accesorios:	x	<i>Retiro de postes de electricidad y estructuras de concreto (escuela y módulo) que se ubican al interior del área monumental.</i>

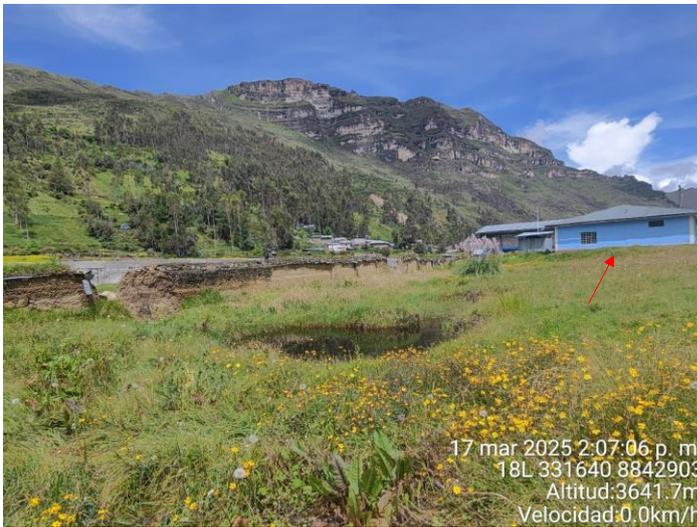
Imagen 05. Vista panorámica de estructura de institución educativa que se ubica en el área nuclear del sitio arqueológico. Notese área con filtración de agua.

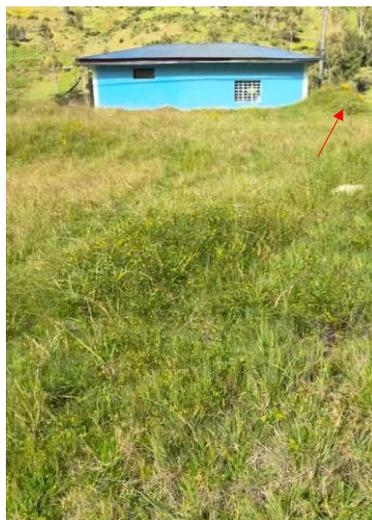
Imagen 06. Imagen 05. Vista de estructura de institución educativa que se ubica en el área nuclear del sitio arqueológico. Notese muro prehispánico próximo.

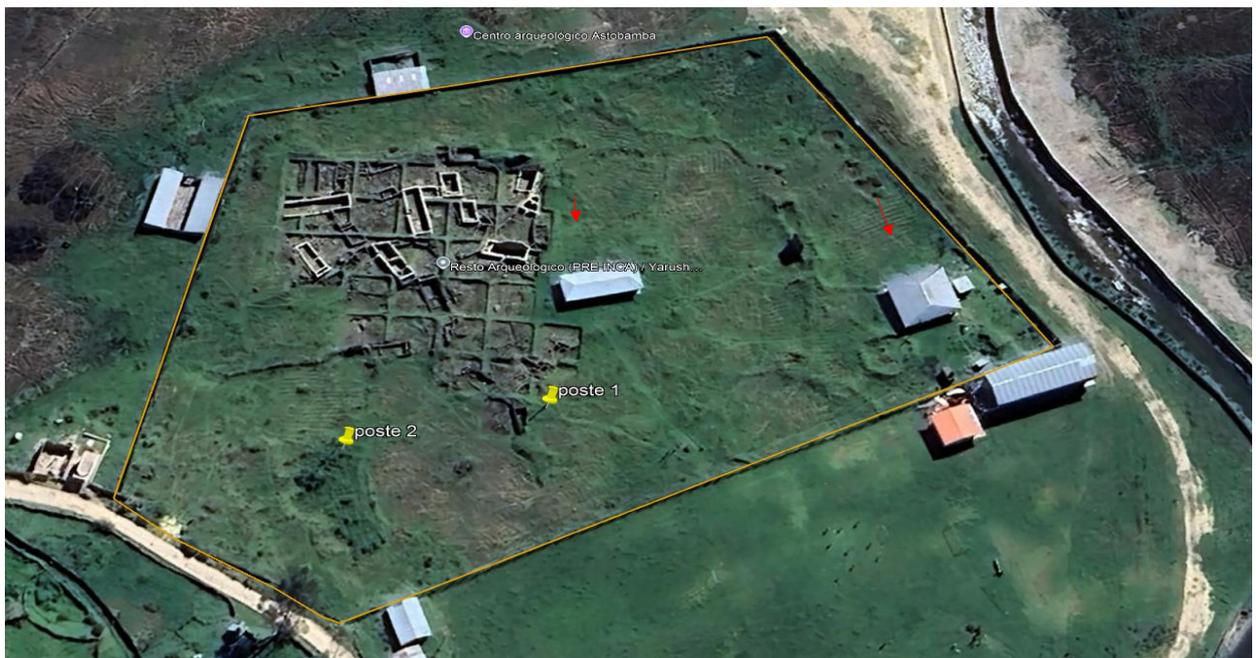
Imagen 07. Vista mediante Google Earth del sitio arqueológico de Yarushpampa, nótese la ubicación de dos postes de luz, y dos estructuras de concreto al interior que generan afectación paisajística.
