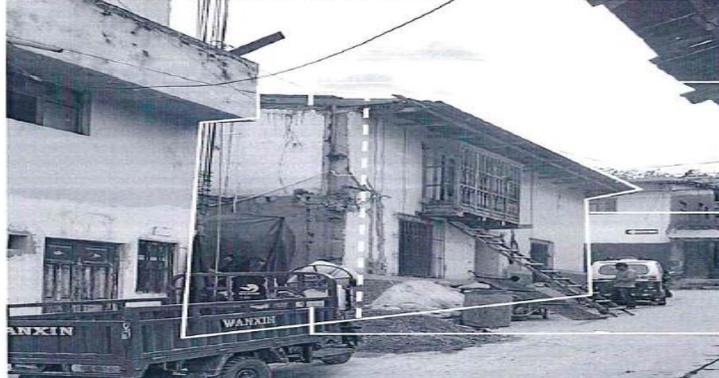
Imagen 01: Vista exterior del bien inmueble. Bien inmueble parcialmente demolido

Evidencia de sistema constructivo de albañilería y no de adobe

Inmueble matriz en la esquina de Jr. La Mar y Jr. Sullana

Unidad arquitectónica demolido, advertido durante la inspección

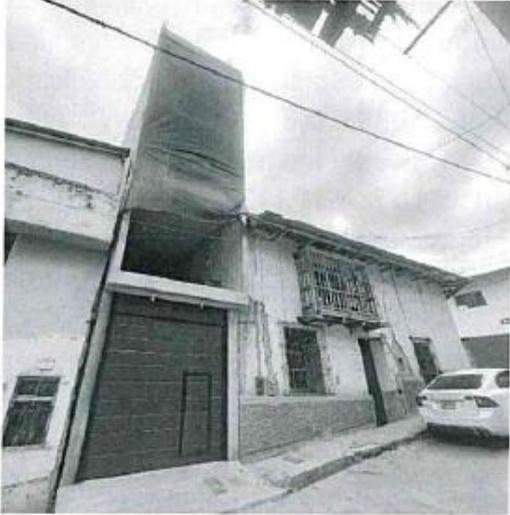
2024	Durante la inspección del 25/07/2024 se evidenció que las obras inconsultas continuaron en el bien inmueble y a la actualidad, la unidad inmobiliaria cuenta con 5 niveles de edificación.

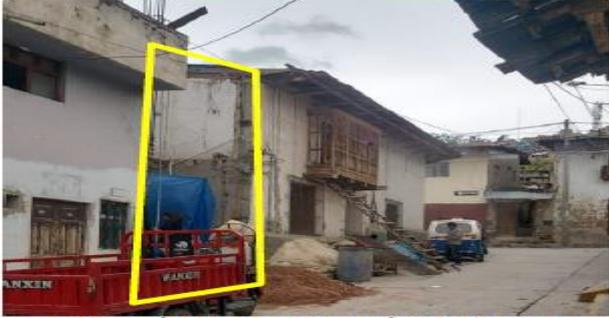
<p>Mediante inspección del 27/10/2023, se evidencia la demolición parcial del bien inmueble y el inicio de las obras inconsultas</p>

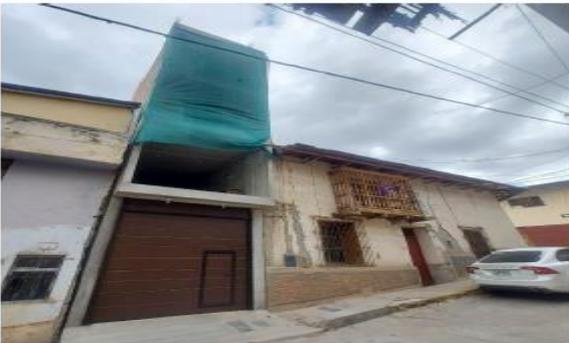
<p>Fotografía propia. Inspección 27/10/2023</p>
<p>Durante la inspección del 25/07/2024 se evidenció que las obras inconsultas continuaron en el bien inmueble y a la actualidad, la unidad inmobiliaria cuenta con 5 niveles de edificación.</p>

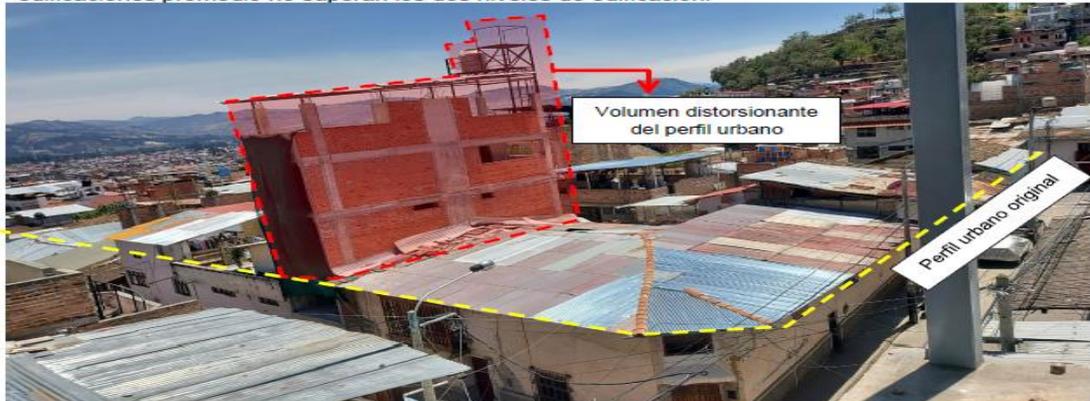
Imagen 17: Parte del perfil urbano original de la cuadra 1 de Jr. La Mar, al lado derecho el inmueble N° 118, mismo que distorsiona el perfil urbano original y la unidad arquitectónica. Se aprecia que las edificaciones promedio no superan los dos niveles de edificación.

- **Demolición** total del cuarto nivel.
