I. **VISTO:** el Informe N° 00028-2025-DCS-DGDP-VMPCIC/MC del 12 de febrero de 2025 emitido en el marco del procedimiento administrativo sancionador seguido contra la señora Alejandrina Zevallos Chipao.

1. Que, el Sitio Arqueológico Villa Isolina ubicada en el distrito de San Martín de Porres, provincia y departamento de Lima (en adelante, **Sitio Arqueológico**) fue declarado como Patrimonio Cultural de la Nación con la Resolución Directoral Nacional N° 1502/INC del 6 de octubre del 2009 y mediante la misma se aprobó su expediente técnico (plano de delimitación, memoria descriptiva y ficha técnica). Código de plano: PP-023-INC\_DREPH-DA-SDIC 2009 WGS84, que abarca un área de 21 279.04 m<sup>2</sup>.

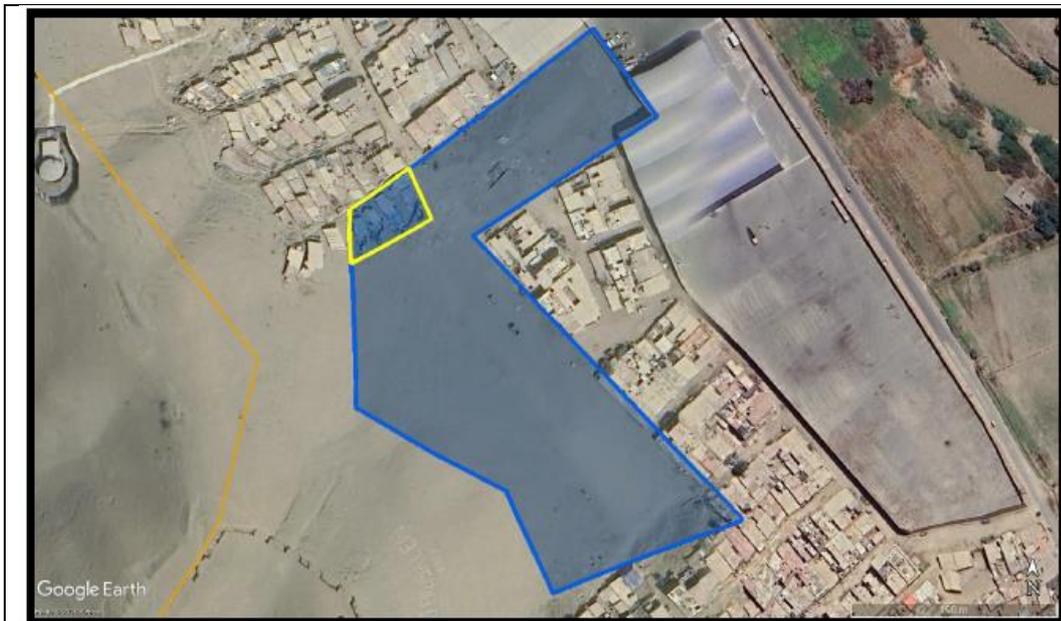
Vista satelital donde se ubican referencialmente los casos de afectación (en recuadro amarillo), con respecto a la poligonal intangible del Sitio Arqueológico Villa Isolina (color azul).

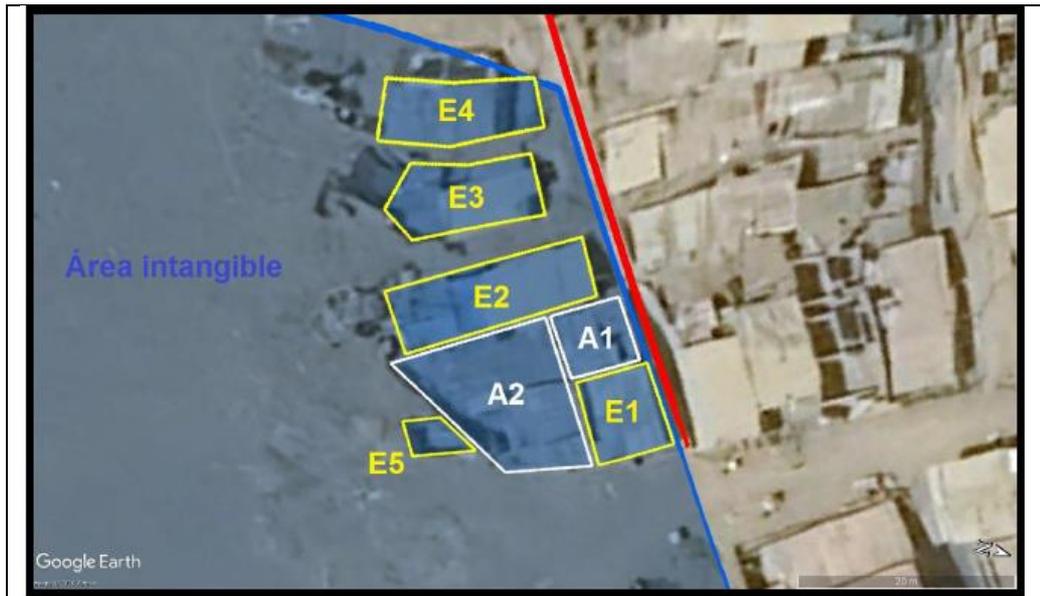
Detalle de la vista satelital anterior, donde ubican referencialmente los casos de afectación en el interior de la poligonal intangible (**Estructuras 1 al 5 y Ampliaciones 1 y 2**). En color rojo, la escalera de concreto usada para acceder a las partes altas.

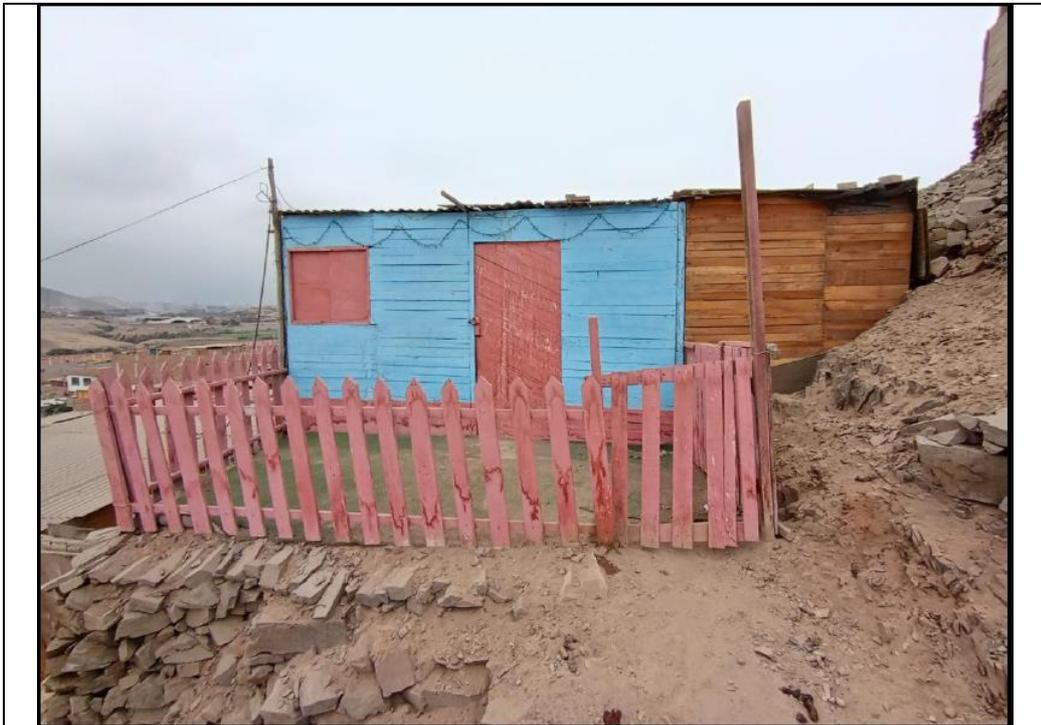
4. Que, mediante el Informe Técnico N° 00035-2024-DCS-DGDP-VMPCIC-LVC/MC del 27 de agosto de 2024, se señaló que, la estructura 4, estructura precaria de

madera prefabricada que se asienta en el interior de la poligonal intangible, con fachada al norte (de color celeste y rosado) y techo de calamina. Presenta en su fachada, un área cuadrangular a manera de jardín con césped sintético y una reja de madera de color rosado, de 85m<sup>2</sup>, es de titularidad de la señora Alejandrina Zevallos Chipao.

Foto 1. Sitio Arqueológico Villa Isolina. Fachada de la Estructura 4, registrada en julio del año 2024.

35. Que, en el Informe Técnico Pericial, se ha indicado que la alteración producida en el Sitio Arqueológico Villa Isolina, es **"leve"**; asimismo, en dicho Informe se señala que la afectación es **"reversible"**, toda vez que, la estructura precaria (Estructura 4) puede ser retirada, recuperándose el terreno a su estado anterior.

- 1) **Ejecución de obra**<sup>19</sup> a fin de restituir la zona afectada (perteneciente al Sitio Arqueológico Villa Isolina), al estado anterior a la alteración, lo que implica retirar la estructura precaria y todo elemento relacionado con ella con previa comunicación a la Dirección de Patrimonio Arqueológico Inmueble, a fin de que supervise los trabajos y/o brinde los lineamientos técnicos pertinentes, de corresponder, en el plazo de cincuenta (50) días calendario, en estricta observancia del ordenamiento jurídico vigente.
