## RESOLUCION DIRECTORAL N° 000242-2025-DGPA-VMPCIC/MC

**Asunto :** VIABILIDAD A DETERMINACIÓN DE PROTECCIÓN  
PROVISIONAL DEL DEL SITIO ARQUEOLÓGICO SANTA  
MARÍA - CATACAOS - PIURA.

**INFORME TÉCNICO DE VIABILIDAD DE LA DETERMINACIÓN  
DE LA PROTECCIÓN PROVISIONAL DEL BIEN ARQUEOLÓGICO INMUEBLE**

INFORME DE INSPECCIÓN N°007-2025-DDC PIU-IBE/MC

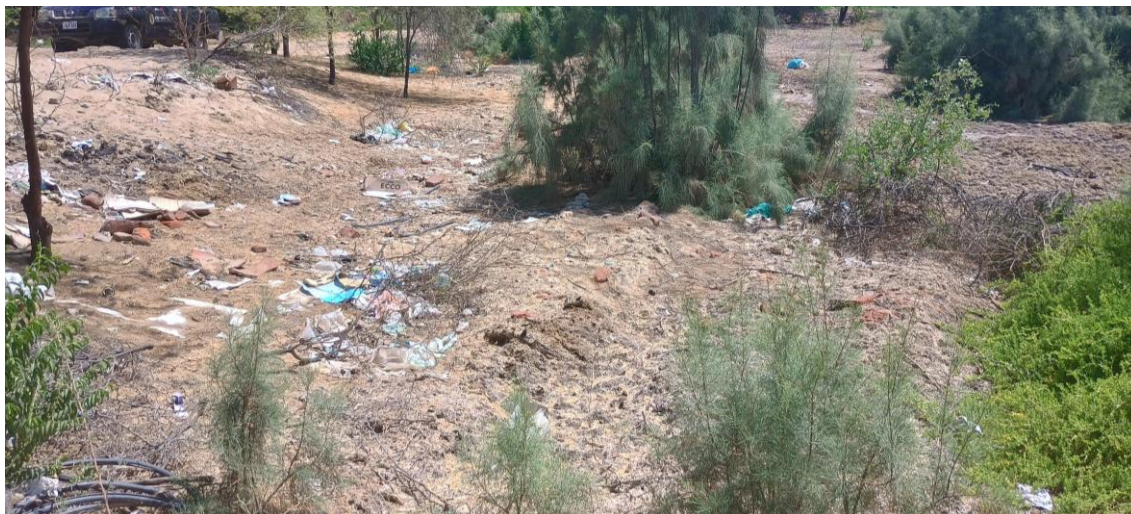
**FOTO 01:** VISTA PANORÁMICA DEL SITIO ARQUEOLÓGICO SANTA MARÍA-CATACAOS

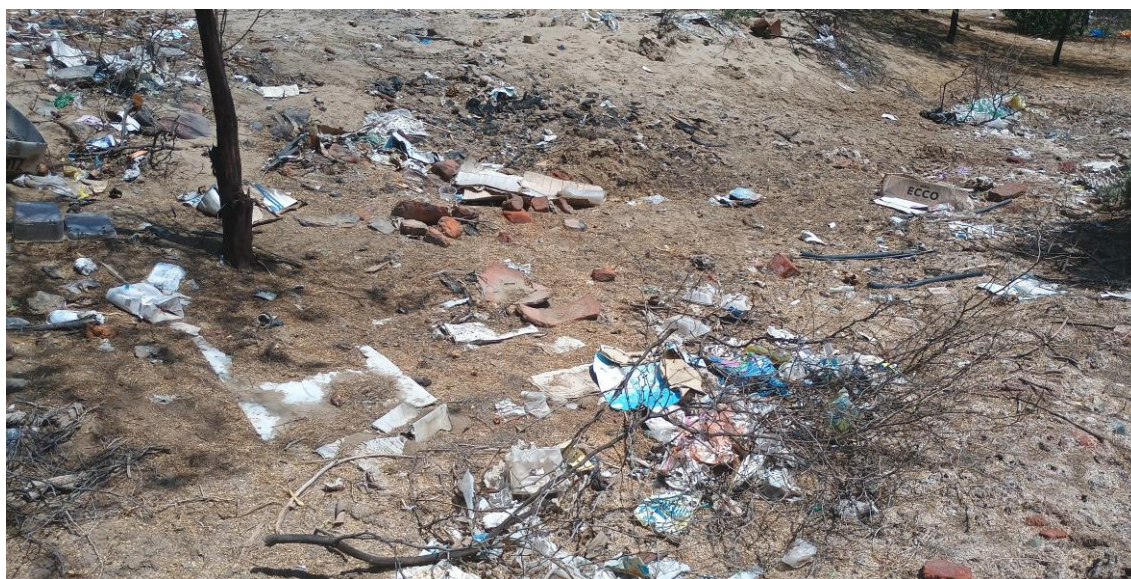
| INFORMACIÓN BÁSICA | | | | | | |
|---|---|---|---|---|---|--|
| Preservación | Mal estado de conservación, presenta acumulación de basura y afectación por terceros (pozos de huaquero). | | | | | |

**FOTO 02:** VISTA DE DETALLE DE RESTOS DE BASURA, EN EL SITIO ARQUEOLÓGICO SANTA MARÍA-CATACAOS

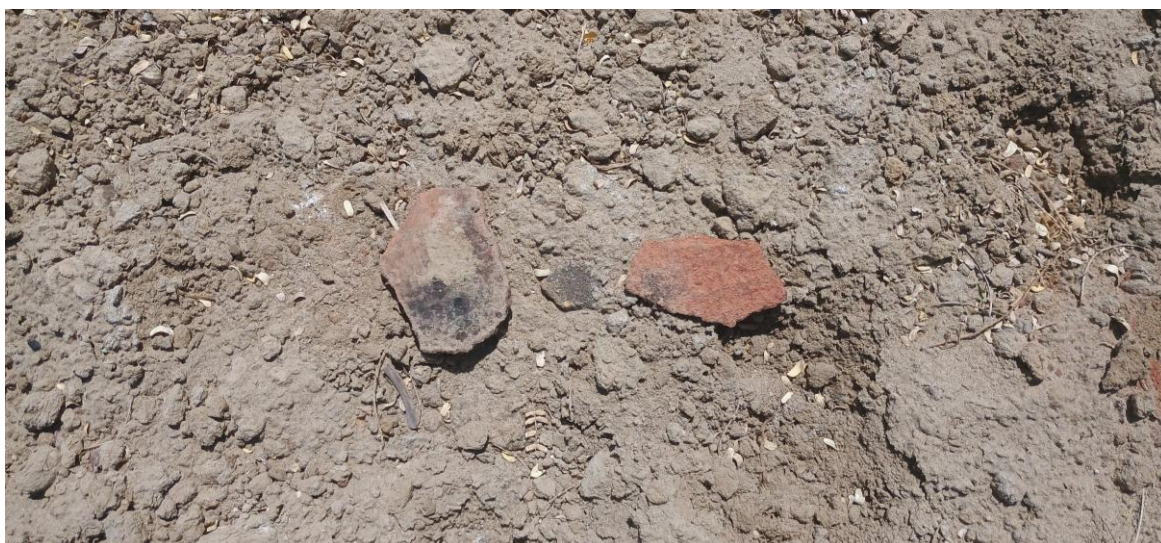
**FOTO 03:** VISTA DE DETALLE DE FRAGMENTOS DE CERÁMICA Y RESTOS MALACOLÓGICOS EN EL SITIO ARQUEOLÓGICO SANTA MARÍA-LA HUACA

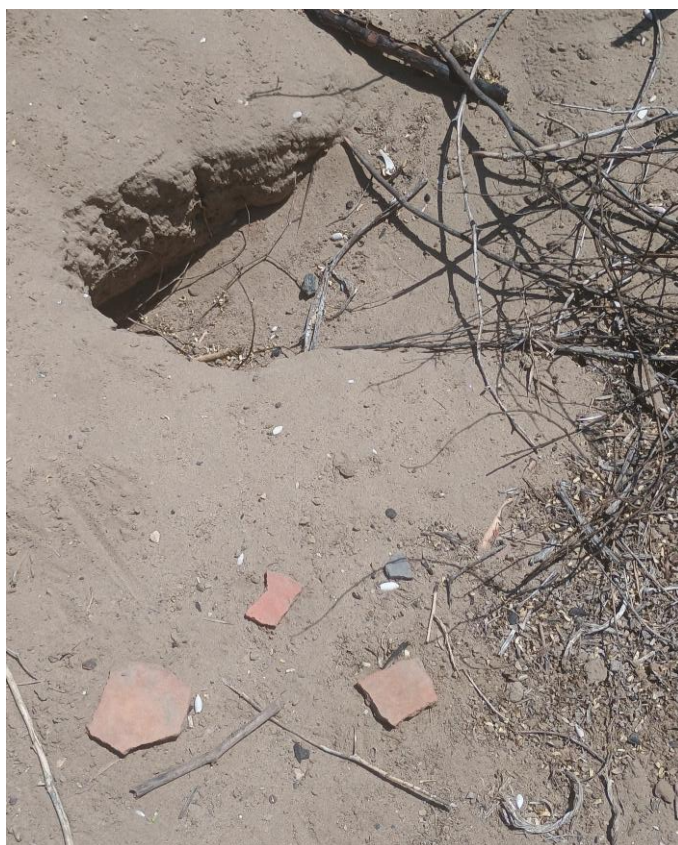
**FOTO 04:** VISTA DE DETALLE DE FRAGMENTOS DE CERÁMICA Y POZO DE HUAQUERO EN EL SITIO ARQUEOLÓGICO SANTA MARÍA-LA HUACA

| MEDIDA | REFERENCIA |
|---|---|
| Paralización y/o cese de la afectación | Afectación por huaquería |

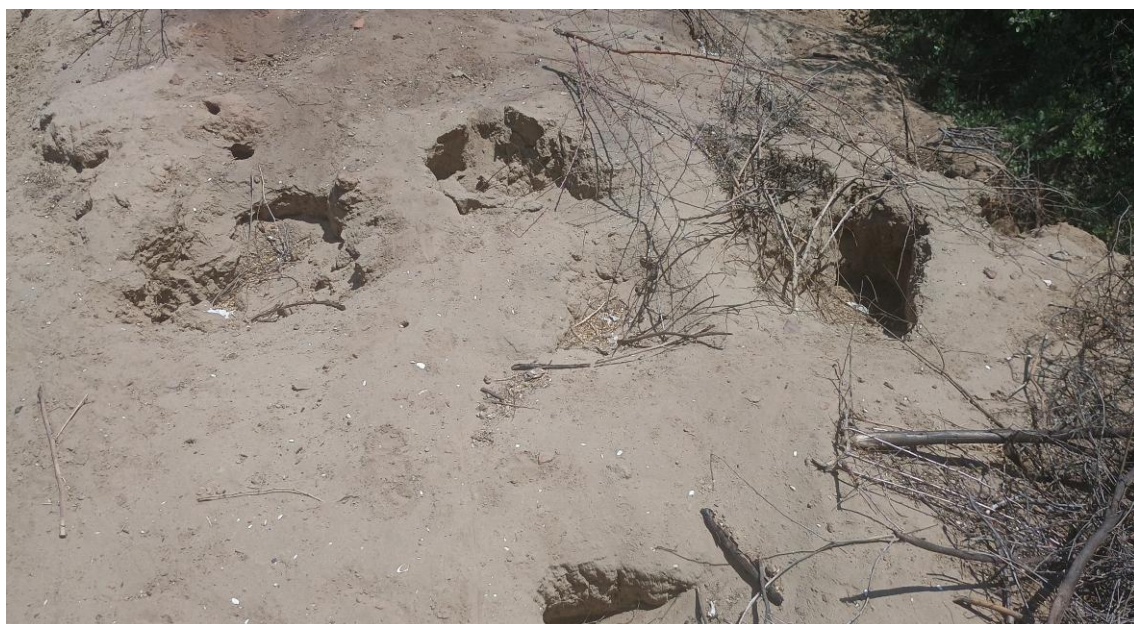
| INFORMACIÓN BÁSICA | | | | | | |
|---|---|---|---|---|---|--|
| Fragilidad | Alta: Alteración y destrucción del sitio arqueológico. | | | | | |

**FOTO 05:** VISTA DE DETALLE DE POZOS DE HUAQUERO EN EL SITIO ARQUEOLÓGICO  
SANTA MARÍA-LA HUACA

| MEDIDA | REFERENCIA |
|---|---|
| Señalización | Se sugiere la colocación de paneles de señalización |
