I. **VISTOS**, el Informe N° 000006-2025-SDPCICI-DDC ARE/MC del 19 de febrero de 2025 en el marco del procedimiento administrativo sancionador seguido contra el administrado José Jafet Romero Tapia y la persona jurídica WAYA LOOKOUT S.R.L.; y,

1. Que, el inmueble ubicado en Portal de San Agustín Cercado 115 Sección 3, distrito, provincia y departamento de Arequipa, es parte integrante del Monumento correspondiente a los Portales de la Plaza de Armas, específicamente el Portal de San Agustín, del Ambiente Urbano Monumental de la Plaza de Armas y la Zona Monumental de Arequipa, todos ellos expresamente declarados mediante la Resolución Suprema N°2900, de fecha 28 de diciembre de 1972, publicada en el diario oficial El Peruano el 23 de enero de 1973.

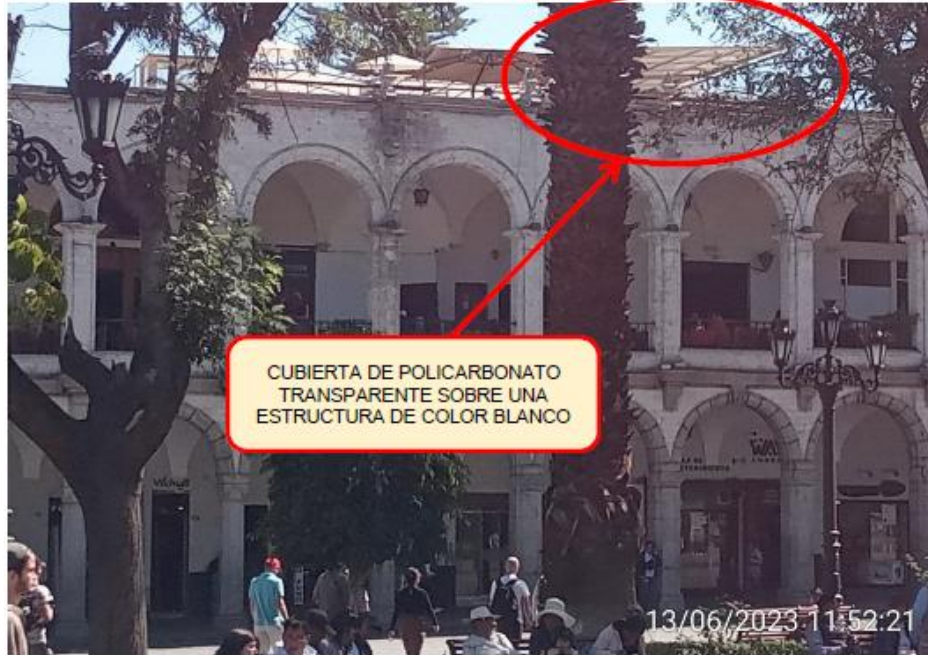
Imagen N° 1 – Estado del inmueble a junio del 2023

Descripción: Estado previo a las intervenciones, antes la estructura metálica era de color blanco sosteniendo una cobertura de policarbonato también de color blanco

⁹ Conforme se puede observar en la Imagen N° 1 de la presente resolución, la imagen fue realizada el 13 de junio de 2023

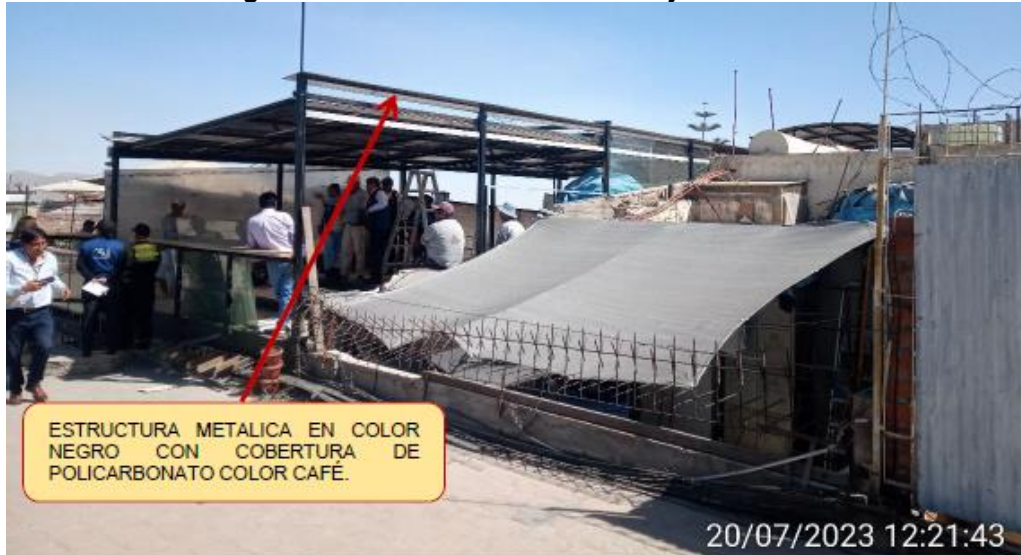
Imagen N° 2 – Estado del inmueble a julio del 2023

Descripción: Las intervenciones se han modificado, instalando una estructura metálica, ahora de color negro sin cerramientos laterales

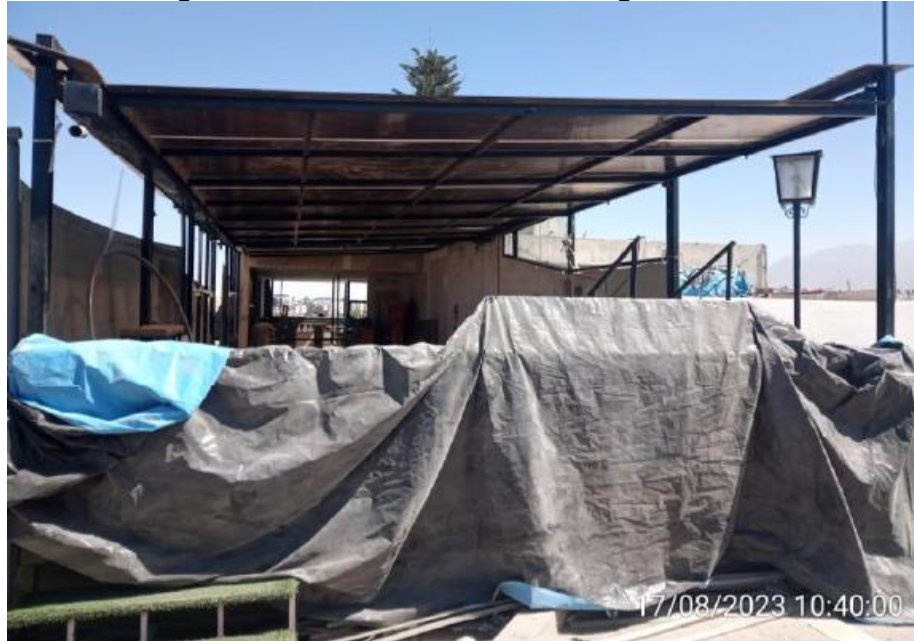
Imagen N° 3 – Estado del inmueble a agosto del 2023

Descripción: Las intervenciones mantienen las mismas condiciones que la imagen anterior, sin aun haberse dado la colocación de los cerramientos laterales de vidrio y/o acrílico transparente

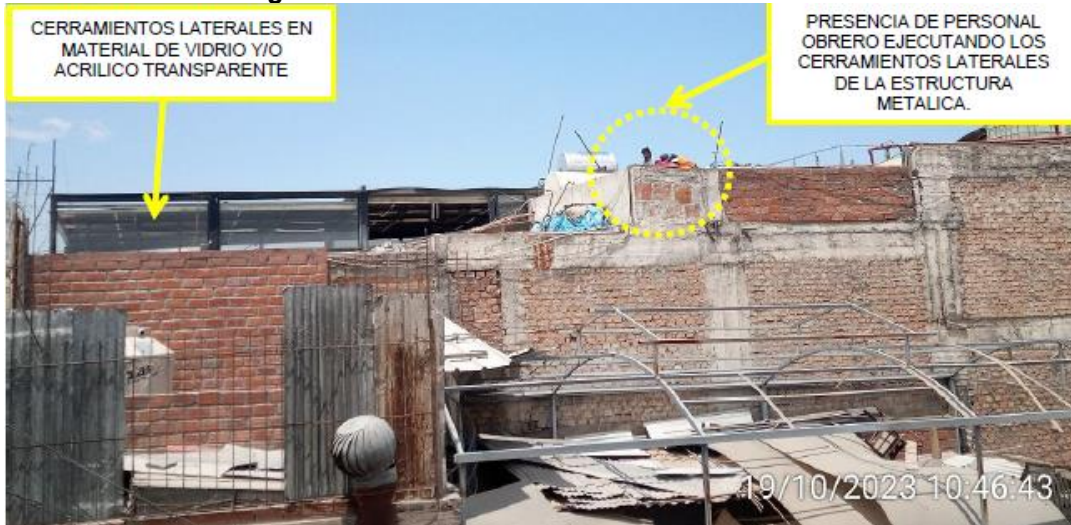
Imagen N° 4 – Estado del inmueble a octubre del 2023

Descripción: Se observa personal obrero ejecutando la colocación de los cerramientos laterales de la estructura metálica ubicada en la azotea del inmueble

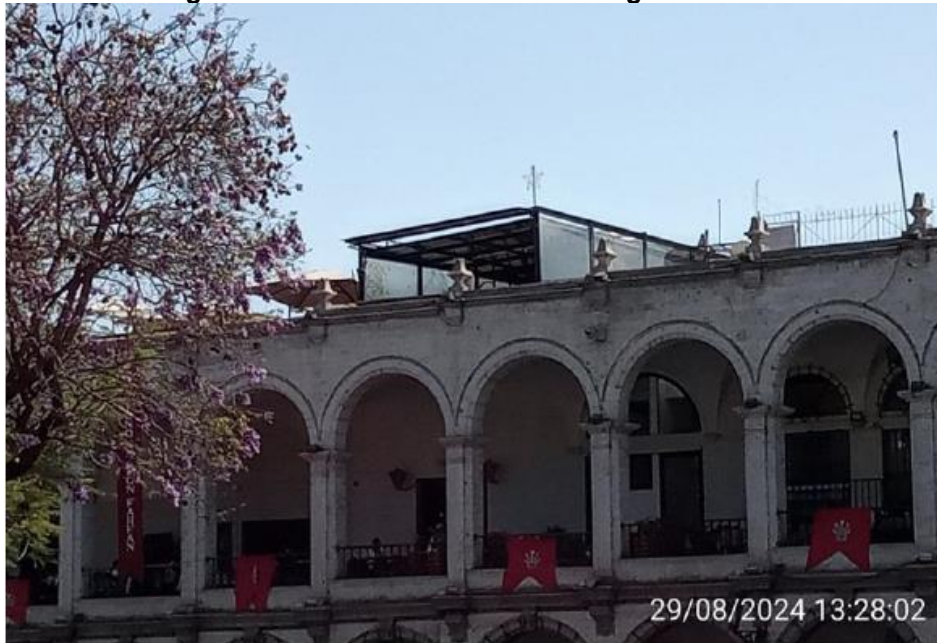
Imagen N° 5 – Estado del inmueble a agosto del 2024

Descripción: Se observa la intervención culminada, la cual consiste en la instalación de una cobertura de policarbonato de color café sobre estructura metálica de color negro, con paneles de cerramiento laterales en material de vidrio y/o acrílico transparente
